# ANALISIS KERETAKAN PELAT ZONA LAMBUNG KAPAL BERBAHAN FIBER GLASS

Amir Marasabessy<sup>1)</sup>, Saut Siagian<sup>2)</sup>

## Abstrak

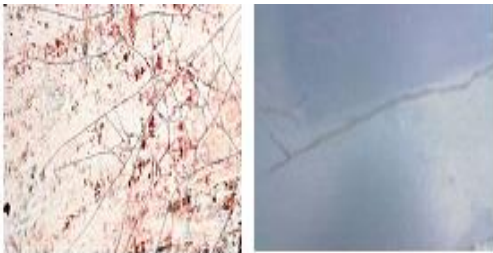
Bentuk kerusakan/keretakan zona lambung kapal fiber glass sebagaimana yang diperlihatkan pada gambar 8.

Gambar 8. Bentuk kerusakan/keretakan pelat zona lambung

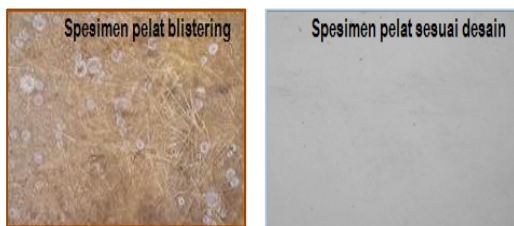
Pembuatan spesimen uji yang terdiri dari pelat zona lambung bangunan kapal, dilaminasi dengan jumlah layer disesuaikan dengan desain dan pengambilan pelat zona lambung di bawah garis air yang terdapat *blistering* (lepuh), dimana masing-masing dibentuk sesuai ukuran 150 x 100 x 7 mm, sebagaimana yang diperlihatkan pada gambar 11.

Gambar 11. Spesimen pelat *blister* dan pelat asli (sesuai desain)

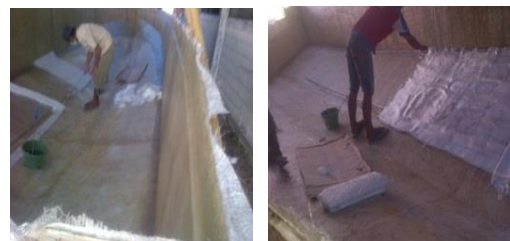
Gambar 13. Proses produksi kapal fiber glass

Dalam hal ini, proses laminasi serat penguat fiber glass *Choped Strand Mat* dan *Woven Roving* dengan resin polyester sebagai media pengikat dilakukan secara manual menggunakan kuas tangan dan kuas roll bulu (*hand lay up*) serta dilakukan di areal terbuka.

- Untuk meminimalisir *air trap* yang dapat mengakibatkan terjadinya blistering maka dalam proses produksi kapal fiber glass, selain menggunakan kuas tangan dan kuas roll bulu untuk laminasi serat penguat agar menggunakan kuas roll baja untuk menekan serat penguat secara utuh dan sempurna.

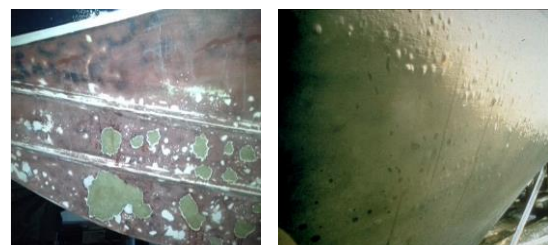
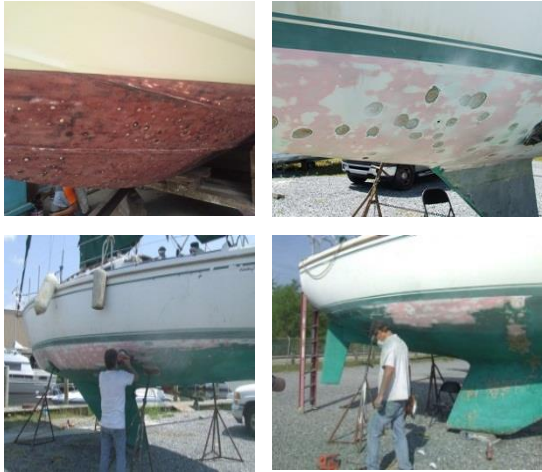
Gambar 13. Kondisi blistering dan perawatan zona lambung kapal fiber glass

Dalam hal ini zona lambung kapal yang mengalami *blistering* (lepuh) dibersihkan, di *wire brush*, bagian yang mengalami *pitting defect* didempul dan digrinding/dihaluskan kemudian dilakukan *gelcoat painting*. Galangan kapal fiber glass tidak ada yang melakukan pengukuran kelembaban pada zona lambung yang mengalami *blistering*.

- Jika galangan kapal tidak melakukan pengukuran kandungan air, maka *pitting defect blistering* sebelum didempul/ ditutupi dibiarkan dahulu  $\pm$  selama 1 (satu) minggu agar keberadaan air dalam serat penguat akibat dari peristiwa osmosis dapat keluar yang kemudian dibantu dengan proses pemanasan zona lambung dengan menggunakan lampu sorot.

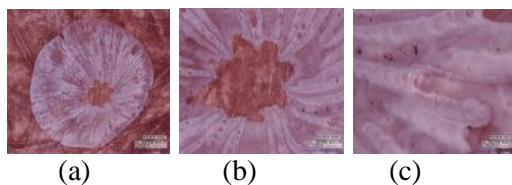
Gambar 14. Morphology sampel pelat blister bercak putih dengan perbesaran 50X (a), 150X (b) dan 350X (c)

Sesuai hasil pengujian morphology, terlihat perbedaan signifikan pada permukaan sampel, dimana permukaan plat asli tampak sangat halus, sementara permukaan plat *blister* baik pada bagian bercak maupun non bercak sangat kasar dan tampak mengalami perubahan kerusakan yang signifikan dan terlihat terdapat rongga dalam serat penguat.

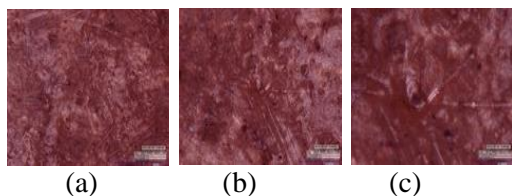
Gambar 15. Morphology sampel plat blister non bercak dengan perbesaran 50X (a), 150X (b) dan 350X (c)

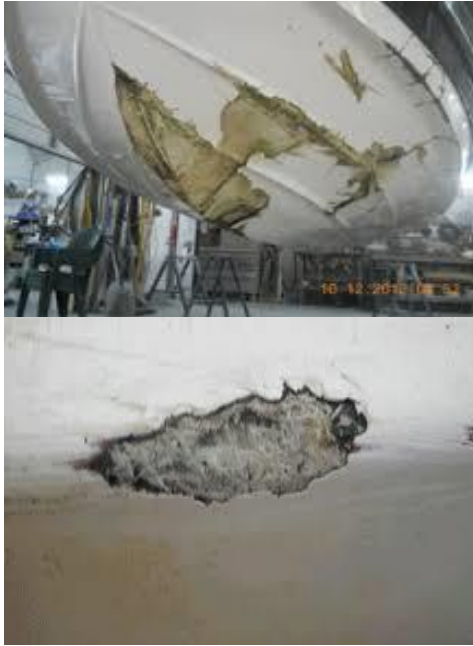
Kondisi ini mengindikasikan bahwa pelat zona lambung yang mengalami *blistering* telah terjadi peristiwa osmosis (peristiwa dimana terjadi penyerapan air laut kedalam serat penguat sehingga menyebabkan kandungan air dalam serat penguat menjadi tinggi yang kemudian akan membuat kerapuhan serat penguat dan hal ini yang akan menyebabkan pelat zona lambung dalam waktu tertentu (2 s/d 3) tahun[4] mengalami kerusakan/keretakan sebagaimana yang diperlihatkan pada gambar 17. jika terjadi benturan dengan gelombang laut atau objek lain.

Gambar 16. Visual kerusakan/keretakan pelat zona lambung

- Untuk menghindari kerusakan/keretakan pelat fiber glass, lakukan pengukuran kandungan air pada areal blistering pelat zona lambung. Jika kandungan air serat penguat fiber glass telah melebihi ambang batas (10-12) % H<sub>2</sub>O maka lakukan tindakan treatment berupa *crooping* atau penggantian pelat sesuai ketentuan Badan Klasifikasi.

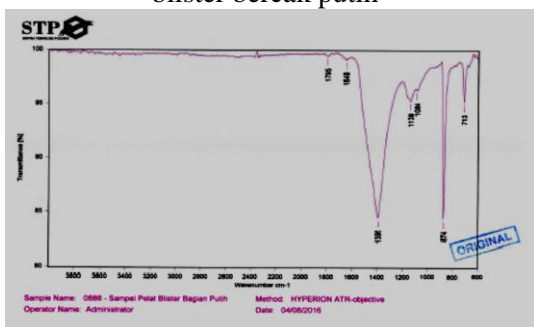
Sesuai hasil pengujian FTIR (*Fourier Transform Infra Red*), terdapat perbedaan gugus fungsi pada sampel plat asli dan plat *blister* non bercak terlihat pada puncak 1722  $\text{cm}^{-1}$  yang merupakan puncak untuk gugus C=O (karboksil), di mana pada sample plat *blister* non bercak puncak tersebut mengalami penurunan intensitas dibandingkan gugus karboksil pada sampel plat asli. Selain itu terdapat puncak tambahan pada sampel plat *blister* non bercak pada bilangan gelombang 1634  $\text{cm}^{-1}$  yang merupakan gugus C=C, 1263  $\text{cm}^{-1}$  yang merupakan gugus C-O dan pada bilangan gelombang 1034  $\text{cm}^{-1}$  yang merupakan puncak untuk gugus fungsi C(sp<sup>3</sup>)-O. Perubahan puncak penurunan intensitas bilangan gelombang disebabkan karena reaksi hidrolisa terhadap gugus karboksil *acrylate* yang dapat membentuk senyawa karboksil lainnya sehingga puncak pada 1724  $\text{cm}^{-1}$  mengalami pergeseran dan muncul pada daerah puncak sekitar 1722  $\text{cm}^{-1}$ .

Lampiran 3. Spektrum FTIR sampel pelat blister non bercak (bagian bersih)
