ANALISIS KERETAKAN PELAT ZONA LAMBUNG KAPAL BERBAHAN FIBER GLASS

Amir Marasabessy¹⁾, Saut Siagian²⁾

¹⁾Jurusan Teknik Perkapalan, Fakultas Teknik, Universitas Pembangunan Nasional “Veteran” Jakarta

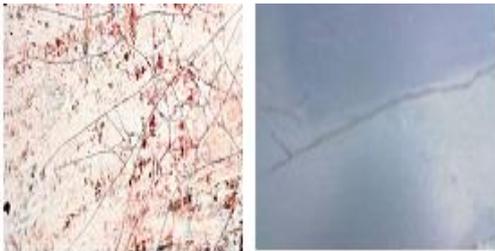
Bentuk kerusakan/keretakan zona lambung kapal fiber glass sebagaimana yang diperlihatkan pada gambar 8.

Gambar 8. Bentuk kerusakan/keretakan pelat zona lambung

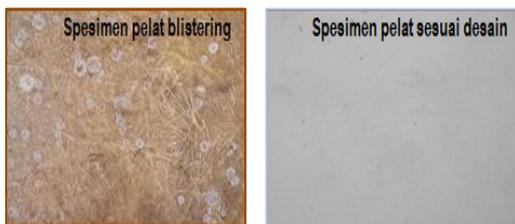
Gambar 11. Spesimen pelat *blister* dan pelat asli (sesuai desain)

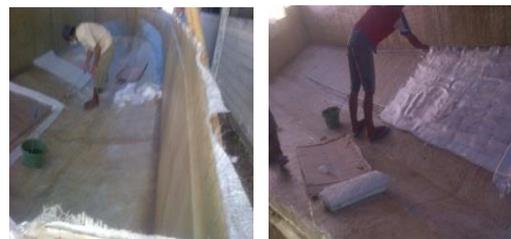
Gambar 13. Proses produksi kapal fiber glass

Dalam hal ini, proses laminasi serat penguat fiber glass *Choped Strand Mat* dan *Woven Roving* dengan resin polyester sebagai media pengikat dilakukan secara manual menggunakan kuas tangan dan kuas roll bulu (*hand lay up*) serta dilakukan di areal terbuka.

- Untuk meminimalisir *air trap* yang dapat mengakibatkan terjadinya blistering maka dalam proses produksi kapal fiber glass, selain menggunakan kuas tangan dan kuas roll bulu untuk laminasi serat penguat agar menggunakan kuas roll baja untuk menekan serat penguat secara utuh dan sempurna.

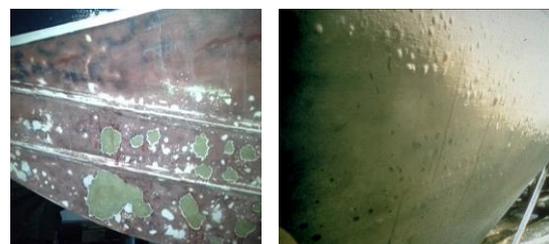
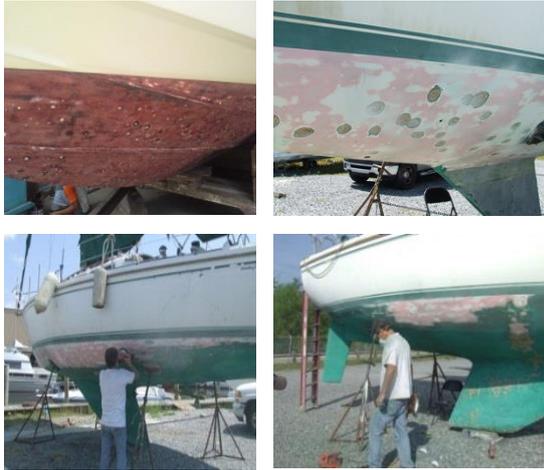
Gambar 13. Kondisi blistering dan perawatan zona lambung kapal fiber glass

Dalam hal ini zona lambung kapal yang mengalami *blistering* (lepuh) dibersihkan, di *wire brush*, bagian yang mengalami *pitting defect* didempul dan digrinding/dihaluskan kemudian dilakukan *gelcoat painting*. Galangan kapal fiber glass tidak ada yang melakukan pengukuran kelembaban pada zona lambung yang mengalami *blistering*.

- Untuk menghindari kerusakan/keretakan pelat fiber glass, lakukan pengukuran kandungan air pada areal blistering pelat zona lambung. Jika kandungan air serat penguat fiber glass telah melebihi ambang batas (10-12) % H₂O maka lakukan tindakan treatment berupa *crooping* atau penggantian pelat sesuai ketentuan Badan Klasifikasi.

- Jika galangan kapal tidak melakukan pengukuran kandungan air, maka *pitting defect blistering* sebelum didempul/ ditutupi dibiarkan dahulu \pm selama 1 (satu) minggu agar keberadaan air dalam serat penguat akibat dari peristiwa osmosis dapat keluar yang kemudian dibantu dengan proses pemanasan zona lambung dengan menggunakan lampu sorot.

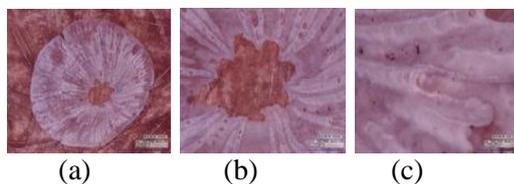
Gambar 14. Morphology sampel pelat blister bercak putih dengan perbesaran 50X (a), 150X (b) dan 350X (c)

Sesuai hasil pengujian morphology, terlihat perbedaan signifikan pada permukaan sampel, dimana permukaan plat asli tampak sangat halus, sementara permukaan plat *blister* baik pada bagian bercak maupun non bercak sangat kasar dan tampak mengalami perubahan kerusakan yang signifikan dan terlihat terdapat rongga dalam serat penguat.

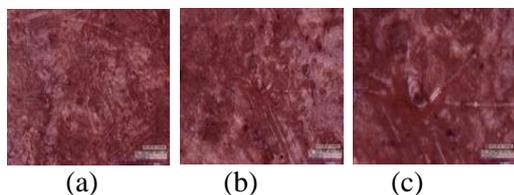
Gambar 15. Morphology sampel plat blister non bercak dengan perbesaran 50X (a), 150X (b) dan 350X (c)

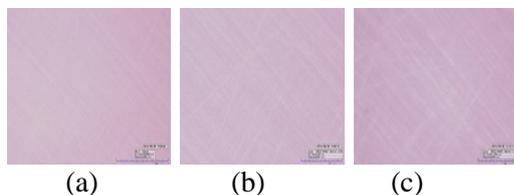
Gambar 2. Morphology sampel plat asli dengan Perbesaran 50X (a), 150X (b) dan 350X (c)

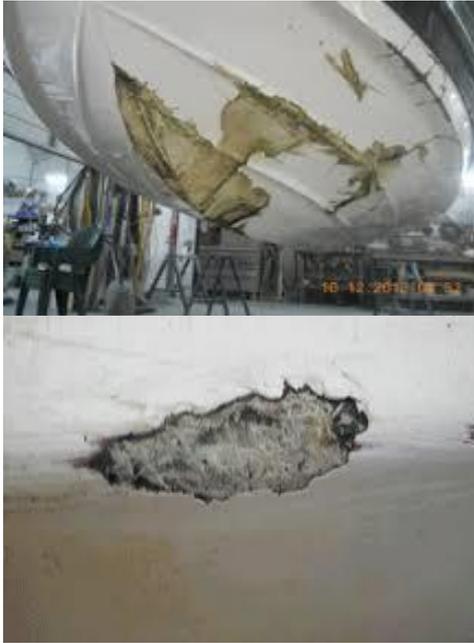
Kondisi ini mengindikasikan bahwa pelat zona lambung yang mengalami *blistering* telah terjadi peristiwa osmosis (peristiwa dimana terjadi penyerapan air laut kedalam serat penguat sehingga menyebabkan kandungan air dalam serat penguat menjadi tinggi yang kemudian akan membuat kerapuhan serat penguat dan hal ini yang akan menyebabkan pelat zona lambung dalam waktu tertentu (2 s/d 3) tahun[4] mengalami kerusakan/keretakan sebagaimana yang diperlihatkan pada gambar 17. jika terjadi benturan dengan gelombang laut atau objek lain.

Gambar 16. Visual kerusakan/keretakan pelat zona lambung

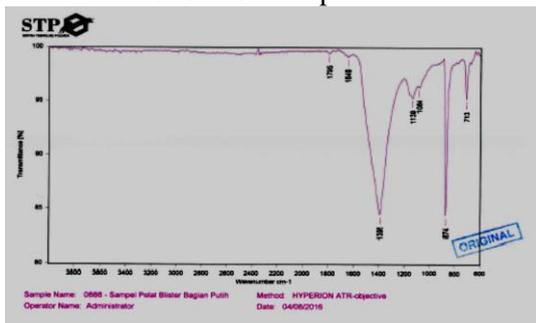
Lampiran 3. Spektrum FTIR sampel pelat blister non bercak (bagian bersih)

Sesuai hasil pengujian FTIR (*Fourier Transform Infra Red*), terdapat perbedaan gugus fungsi pada sampel plat asli dan plat *blister* non bercak terlihat pada puncak 1722 cm⁻¹ yang merupakan puncak untuk gugus C=O (karboksil), di mana pada sample plat *blister* non bercak puncak tersebut mengalami penurunan intensitas dibandingkan gugus karboksil pada sampel plat asli. Selain itu terdapat puncak tambahan pada sampel plat *blister* non bercak pada bilangan gelombang 1634 cm⁻¹ yang merupakan gugus C=C, 1263 cm⁻¹ yang merupakan gugus C-O dan pada bilangan gelombang 1034 cm⁻¹ yang merupakan puncak untuk gugus fungsi C(sp³)-O. Perubahan puncak penurunan intensitas bilangan gelombang disebabkan karena reaksi hidrolisa terhadap gugus karboksil *acrylate* yang dapat membentuk senyawa karboksil lainnya sehingga puncak pada 1724 cm⁻¹ mengalami pergeseran dan muncul pada daerah puncak sekitar 1722 cm⁻¹.
