Kajian Evaluasi Perlintasan Sebidang di Jalur Perlintasan Langsung (JPL) di Kota Semarang

*Anton Budiharjo, Fistirika Habibah, Frans Tohom

Rekayasa Sistem Transportasi Jalan, Politeknik Keselamatan Transportasi Jalan, Tegal

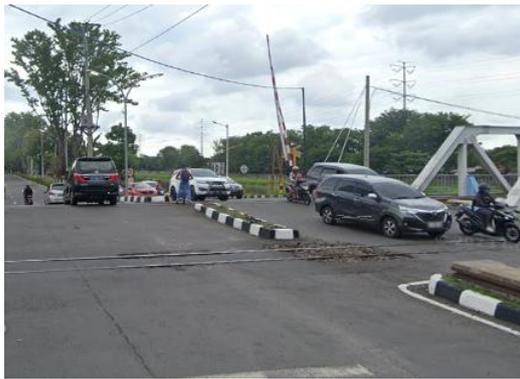
Kondisi jalan di perlintasan JPL-6 Madukoro Kota Semarang seperti yang ditunjukkan pada Gambar 1, dengan tipe jalan 4/2D yang menghubungkan ke arah *fly over* menuju Bandara Ahmad Yani sehingga menjadi jalur alternatif pengguna jalan yang melintas. Terlihat bahwa di perlintasan tersebut terdapat perbedaan tinggi antara jalan raya dan rel, sehingga jalan menanjak pada saat naik ke tengah rel kereta api. Jalan di perlintasan ini selesai dilakukan *overlay*, sehingga tampak masih mulus dan tidak ada kerusakan jalan.

Gambar 1. Kondisi JPL-6 Madukoro

Tidak adanya rambu kelas jalan dan larangan kendaraan tertentu untuk melintas membuat kendaraan berat dari arah industri Madukoro sering lewat di perlintasan sebidang Madukoro. Hasil dari survei geometrik ditunjukkan pada Tabel 1

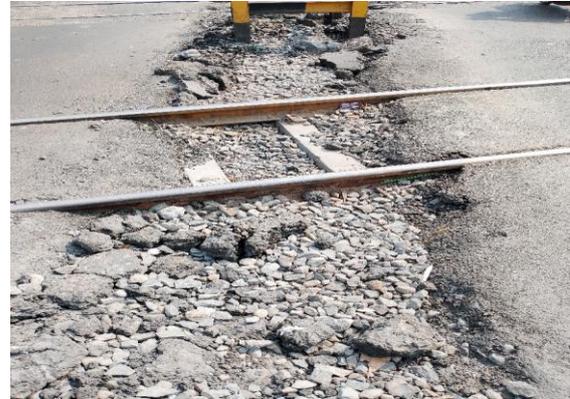
Karena volume padat, seringkali pengguna jalan menerobos palang pintu dan sering terjadi kecelakaan lalu lintas (Alaqsha, 2019), (Puspitasari, 2021). Karena berada di jalan kelas I, maka sering dilintasi kendaraan sehingga jalan juga sering rusak khususnya di tengah permukaan perlintasan seperti ditunjukkan pada Gambar 2.

Gambar 2. Kondisi JPL-5 Kaligawe

Pada kasus kecelakaan yang melibatkan trailer jenis *low bed* dengan kereta api 112 Brantas di JPL-6 Madukoro pada tahun 2023 yang menimbulkan kebakaran lokomotif di jembatan perlintasan dan sempat viral kejadiannya, terjadi karena kendaraan jenis trailer *low bed* tersebut tersangkut di tengah rel, sehingga tidak bisa maju maupun mundur (menggantung), karena kelandaian pada tengah perlintasan tidak standar (Ridwan, 2020). Kendaraan tersebut harusnya tidak diperbolehkan melintas, mengingat *ground clearancenya* rendah, yaitu kurang dari 17 cm. Apalagi jalan tersebut merupakan jalan Kelas III, dimana jenis kendaraan dengan panjang lebih dari 9 meter dilarang melintas. Sedangkan pada lokasi JPL-5 Kaligawe juga memiliki permukaan perlintasan berupa aspal dan berada di jalan Kelas I sehingga bisa dilintasi oleh kendaraan besar dan panjang. Permasalahan di JPL-5 Kaligawe adalah permukaan jalan rusak

karena volume lalu lintas tinggi serta dilintasi kendaraan besar dan berat. Penggunaan material bahan perkerasan jalan di perlintasan sebidang perlu disesuaikan dengan jenis kendaraan yang melintas (Andreas *et al.*, 2022). Hal ini dilakukan guna mencegah kerusakan pada perkerasan yang diakibatkan oleh beban dari kendaraan yang lewat khususnya muatan sumbu terberat (MST) kendaraan besar dan panjang. Regulasi di Indonesia belum mengatur mengenai jenis-jenis perkerasan jalan di perlintasan sebidang.

Material panel beton dan karet direkomendasikan untuk diterapkan di JPL-5 Kaligawe karena berada di jalan Kelas I dan dilintasi oleh jenis kendaraan berat seperti tronton, trailer, dan tempelan sehingga memerlukan struktur material yang kuat dan aman. Pemilihan material tersebut sangat penting supaya jalan pada perlintasan sebidang tidak cepat rusak. Kerusakan ini tidak hanya terjadi di JPL-5 Kaligawe saja, tetapi hampir di seluruh perlintasan sebidang dan menjadi penyebab terjadinya kecelakaan (Suryanto *et al.*, 2023).

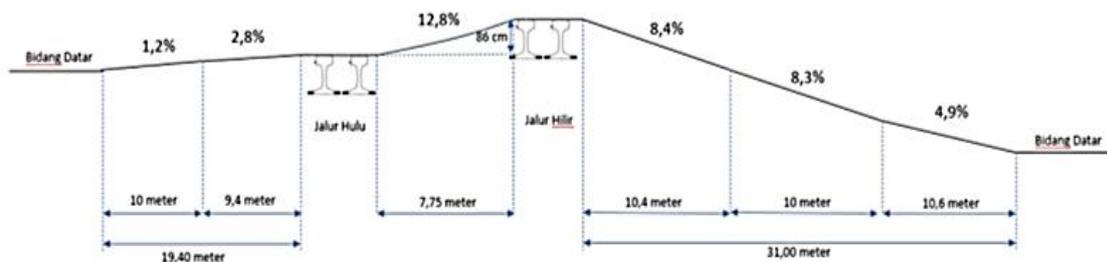
Berdasarkan hasil survei di dua lokasi perlintasan didapat hasil bahwa untuk penggunaan jenis konstruksi permukaan (*surface*) perlintasan di JPL-6 Madukoro maupun JPL-5 Kaligawe menggunakan bahan *flexible pavement* (aspal) sebagai materialnya. Penggunaan bahan aspal tidak memerlukan biaya yang tinggi dan perawatan yang tidak rumit namun sering mengalami kerusakan dikarenakan terdapat getaran dari kereta yang melintas (Arisikam *et al.*, 2022). Ketidakrataan pada permukaan sering terjadi pada penggunaan bahan aspal ini, sehingga menimbulkan perbedaan tinggi antara kepala rel dengan jalan di JPL-6 Madukoro sebesar 2 cm dan di JPL-5 Kaligawe sebesar 3 cm .

Gambar 3. Geometrik JPL-6

Hal ini dapat berakibat selip maupun kendaraan tidak kuat melintas rel yang berakibat mesinnya mati pada pengguna jalan yang melintas. Kejadian mesin mati waktu melintas diperlintasan kereta ini sering disalah artikan akibat medan magnet di sekitar rel oleh masyarakat, padahal tidak ada medan magnet yang timbul pada saat kereta melintas (Fauzi, 2019). Disamping itu matinya mesin kendaraan juga bisa karena pengemudi tidak memasukkan gigi rendah ketika melintasi rel dengan jalan yang tidak rata atau menanjak (cnnindonesia.com, 2023).

Kondisi perlintasan pada JPL-6 Madukoro memiliki punuk perlintasan (beda tinggi) dengan kelandaian sebesar 12,8% cm dari permukaan jalan raya seperti yang terlihat pada Gambar 3. Punuk perlintasan yang tidak standar dan cukup tinggi ini sering menyebabkan kendaraan tersangkut, khususnya kendaraan panjang dan mempunyai *ground clearance* yang rendah. Kelandaian menurut regulasi dari (Permenhub 36, 2011) maksimal adalah 2%. *Ground clearance* merupakan jarak antara bagian terendah suatu kendaraan dengan permukaan lintasan jalan. Variasi *ground clearance* menentukan besarnya kemampuan kendaraan dalam melintasi suatu medan jalan (Ridwan, 2020).

Temuan pada penelitian ini menunjukkan bahwa rel kereta pada JPL-6 Madukoro dibangun lebih tinggi dari jalan raya dan tidak standar sehingga menimbulkan punuk perlintasan setinggi 86 cm dari permukaan jalan dengan *grade* sebesar 12,8%. Kejadian kecelakaan di JPL-6 Madukoro Kota Semarang perlu mendapat perhatian dari para pemangku kebijakan agar dilakukan pembenahan pada punuk jalan sehingga beda tinggi di jalur dapat diminimalisasi dan permukaan perlintasan menjadi rata atau dapat memasang rambu larangan masuk atau melintas bagi kendaraan tertentu seperti yang dilakukan di negara lain (USA).

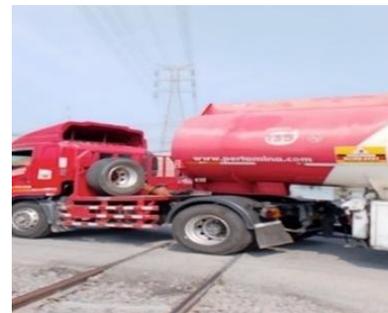
Menurut regulasi dari (Permenhub 36, 2011) bahwa untuk ketentuan perlintasan sebidang berada di jalan Kelas III. Berdasarkan hasil survei didapat bahwa untuk lokasi JPL-6 Madukoro berada di jalan Kelas III (Tabel 4) dan JPL-5 Kaligawe berada di Jalan Kelas I (Tabel 5). Hal ini menjadi temuan, bahwa JPL-5 Kaligawe tidak sesuai dengan regulasi, karena berada di jalan Kelas I. Di jalan Kelas I dilewati kendaraan kecil sampai kendaraan besar dan berat (Gambar 5) serta tanggung jawab perbaikan berada pada Pemerintah Pusat.

Gambar 5. Kendaraan besar melintas

Masalah kelas jalan ini juga menjadi perhatian, karena dalam regulasi disebutkan bahwa kelas jalan pada perlintasan sebidang adalah Kelas III. Kenyataan di lapangan banyak sekali perlintasan sebidang yang berada pada kelas jalan I maupun II (Narendra, 2021), dimana secara karakteristik baik dimensi kendaraan maupun muatan sumbu terberat (MST) sangat berbeda tiap kelas jalan.

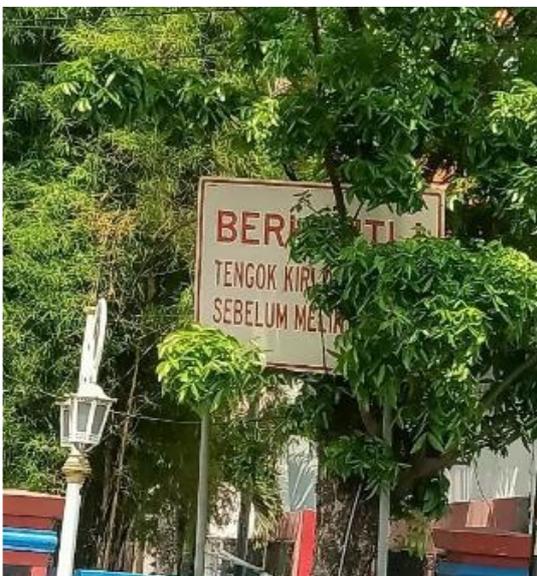
Marka lambang KA merupakan spesifikasi yang harus dipenuhi disetiap perlintasan sebidang. Namun kenyataan di lapangan, dari dua perlintasan tidak ada marka tersebut. Hal ini disebabkan karena ada pekerjaan *overlay* jalan di sekitar perlintasan sebidang, sehingga marka jalan tertutup oleh aspal (dpusemarangkota, 2022). Kejadian ini sering terjadi karena kurang koordinasinya antar pemangku kepentingan (*stakeholder*). Selain itu juga terkait dengan anggaran, karena anggaran untuk marka jalan harus dianggarkan satu tahun sebelumnya. Rambu dan marka jalan merupakan aspek penting dalam perencanaan perlintasan sebidang, rambu dan marka ini harus jelas dan tidak terhalang oleh *obstacle*, baik berupa bangunan tetap maupun pepohonan yang berada di sekitar lokasi perlintasan sebidang (Gambar 7).

Gambar 7. Rambu tertutup pohon

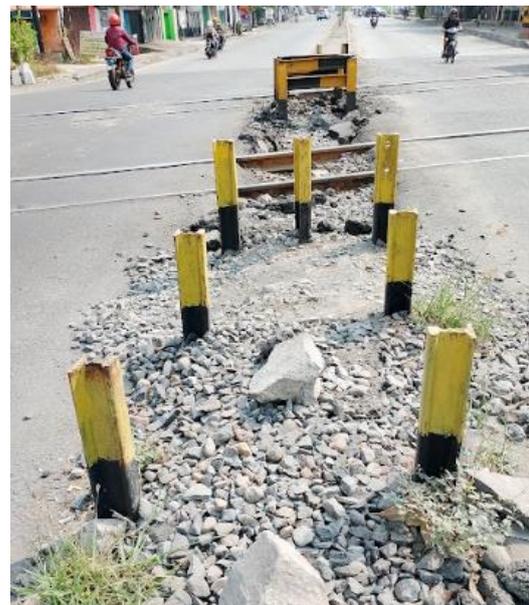
Disamping itu juga terdapat bahaya sisi jalan (*road side hazard*), khususnya dilokasi JPL-5 Kaligawe, yaitu terdapat besi bekas rel kereta api yang ditancapkan secara vertikal dan terbuka di tengah median. Hal ini tentu saja sangat berbahaya bagi pengguna jalan dan beresiko meningkatkan fatalitas apabila menabrak besi tersebut, terutama di malam hari (Gambar 8).

Gambar 8. Bahaya sisi jalan
