## PENGARUH IKLIM TROPIS LEMBAB TERHADAP KERUSAKAN FASADE BANGUNAN KOLONIAL DI KOTA LAMA SEMARANG

Gagoek Hardiman<sup>1</sup>, Sukawi<sup>2</sup>, Satriya Wahyu Firmadhani<sup>3</sup>

### ABSTRAK

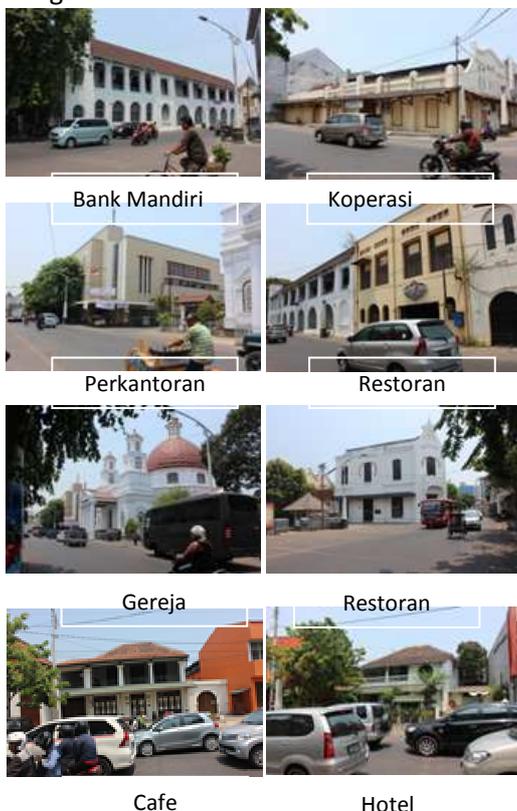
Gambar 1. Kondisi & fungsi bangunan kolonial dengan karakter asli sisi utara Jl. Letjen Suprpto  
 Sumber: Penulis (2015)

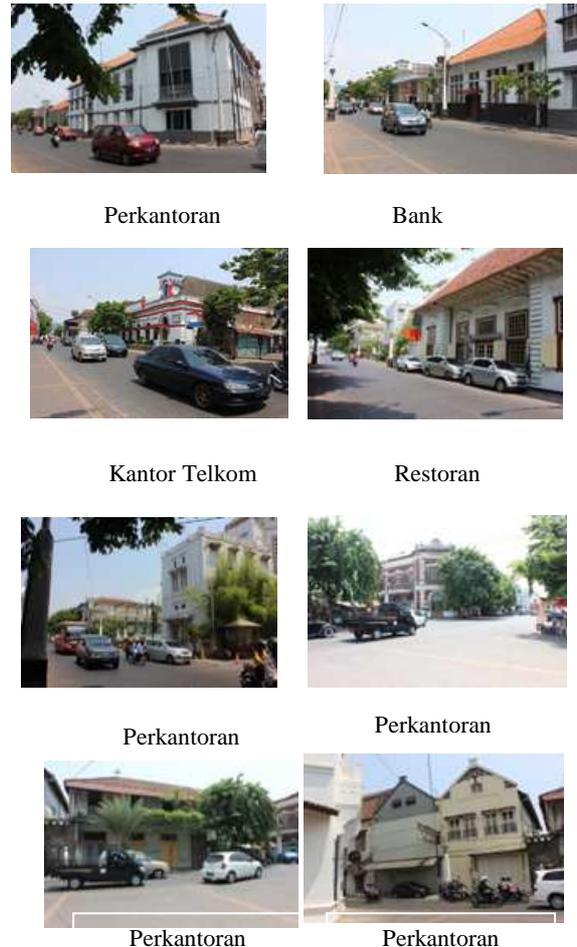
Gambar 2  
 Kondisi & fungsi bangunan kolonial dengan karakter asli sisi selatan Jl. Letjen Suprpto  
 Sumber: Penulis (2015)

Kondisi bangunan berkarakter asli kolonial diatas sebagian besar dalam kondisi cukup baik dan terawat. Hal itu dikarenakan fungsi bangunan sebagai fasilitas publik seperti restoran, hotel, perkantoran yang selalu difungsikan setiap harinya sehingga perawatan bangunan terus dilakukan. Namun pada beberapa bangunan ditumbuhi tanaman pada bagian atap/dinding bangunan dikarenakan iklim tropis lembab di Indonesia yang membuat tanaman mudah tumbuh di segala tempat karena kondisi cuaca dan iklim yang mendukung. Selain ditumbuhi tanaman, kerusakan fasade pada bangunan tersebut dapat dilihat dari mengelupasnya cat eksterior bangunan. Hal ini bukanlah disebabkan aksi vandalisme, namun dikarenakan iklim tropis lembab di Indonesia, karena kerusakan cat luar terletak di bagian bangunan yang tidak mudah terjangkau oleh tangan manusia.

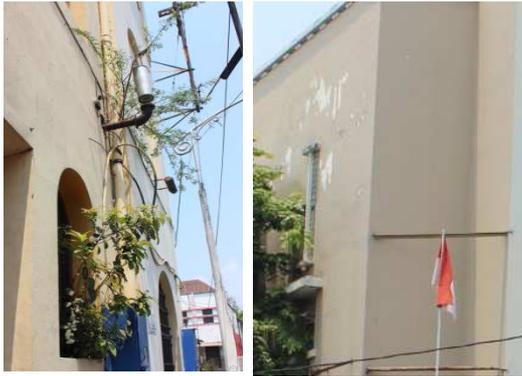
Gambar 3  
Kerusakan bangunan difungsikan, karena iklim tropis lembab  
Sumber: Penulis (2015)

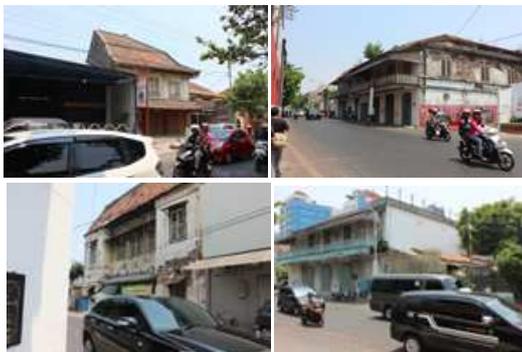
Pada ruas jalan Letjen Suprpto, terdapat pula bangunan kolonial yang tidak difungsikan. Kondisi bangunan yang tidak difungsikan tersebut buruk dikarenakan tidak adanya perawatan bangunan. Kerusakan fasade bangunan akibat iklim tropis lembabpun juga banyak ditemukan pada bangunan yang tidak difungsikan ini.

Gambar 4  
Kondisi bangunan yang tidak difungsikan  
Sumber: Penulis (2015)

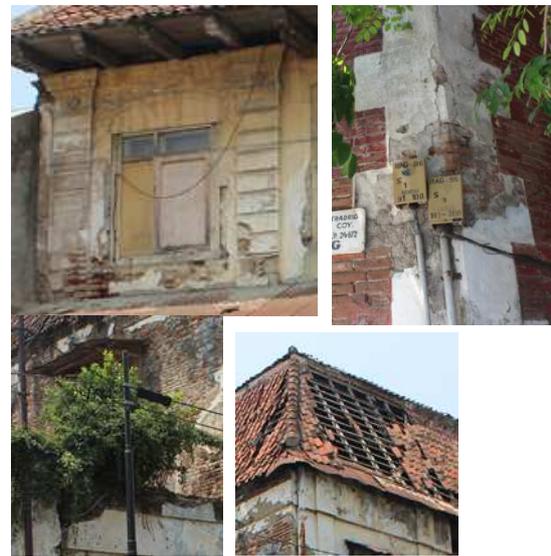
Kondisi bangunan yang tidak difungsikan di Kota Lama cukup memprihatinkan. Kurangnya perawatan bangunan untuk mengantisipasi dampak iklim tropis lembab menyebabkan mengelupasnya dinding bangunan, ditumbuhinya tanaman-tanaman, dan rusaknya beberapa elemen fasad bangunan. Tumbuhnya tanaman pada fasade bangunan yang tidak difungsikan ini jauh lebih besar dan lebat dikarenakan pembiaran tanaman yang tumbuh di fasade bangunan dalam waktu yang lama. Iklim tropis lembab tanpa perawatan bangunan

juga menyebabkan terkelupasnya lapisan dinding bangunan dan kusamnya cat pada fasade bangunan.

Gambar 5  
Kerusakan pada fasade bangunan tidak difungsikan  
Sumber: Penulis (2015)

Tindakan perawatan dengan mencabut tanaman yang tumbuh seharusnya secara teratur dilaksanakan, karena sebenarnya tidak memerlukan biaya besar tetapi memerlukan perhatian yang serius. Karena akar tanaman jelas akan dapat merusak dinding atau kusen.
