FAKTOR PENYEBAB KERUSAKAN LINGKUNGAN SEKITAR AKIBAT PEMBANGUNAN *UNDERPASS* STUDI KASUS : *UNDERPASS* MAKAMHAJI, SUKOHARJO

MODUL vol 18 no 2, issues period 2018

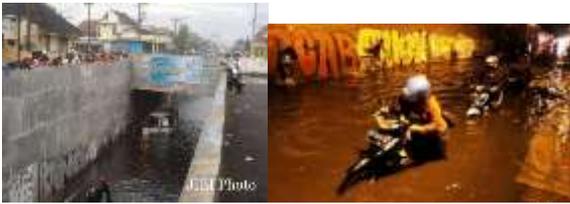
Pembangunan *underpass* yang kurang mengetahui lingkungan sekitar menyebabkan banjir. Banjir diakibatkan karena hujan dan pipa penyedot pada *underpass* kurang efektif berfungsi serta aliran drainase yang tidak memadai. Pada bulan Maret 2015 lalu banjir menyebabkan genangan air dengan kedalaman sekitar 60 cm itu terjadi akibat deras curah hujan yang tak mampu diimbangi pompa air setempat. Satu mesin pompa air yang tersedia mati. Banjir terjadi lagi pada Desember 2015 endapan aspal sisa pengaspalan menyumbat drainase. Hal itu menyebabkan empat pompa air tak bekerja maksimal hingga mengakibatkan banjir. Segera setelah drainase dinormalisasi dan hujan berangsur reda, air tersedot pompa dan banjir pun lenyap. Akibatnya tak sedikit kendaraan yang melintas di banjir Sukoharjo itu mogok. Saat banjir terjadi tentu tidak dapat dilewati kendaraan sebagai jalur transportasi akibatnya banyak jalan yang dialihkan dan tidak memberikan alternatif kelancaran lalu lintas justru menambah masalah lalu lintas. pemerintah serius untuk menyelesaikan persoalan banjir yang kerap menerjang *underpass* Makamhaji. Pemerintah harus memperbaiki sistem saluran air dan mesin pompa di *underpass* Makamhaji. Dengan demikian, persoalan banjir *underpass* bisa tertangani.

Gambar 2. Banjir yang terjadi di *Underpass* Makamahaji (www.solopos.com, 2015)

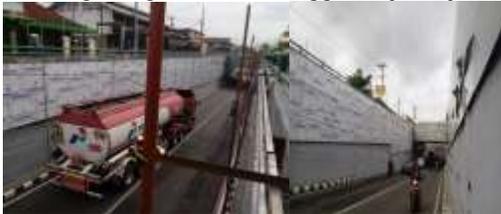
Saat penulis melakukan pantauan ke lokasi menurut penuturan warga setempat banjir sudah jarang terjadi. Sudah ada perbaikan dari pemerintah yang telah banyak mengeluarkan anggaran untuk perbaikan. Namun saat hujan masih terjadi genangan air yang kadang dikhawatirkan dapat meluap dan dapat menjadikan genangan besar sehingga banjir terjadi lagi.

Gambar 3. *Underpass* Makamahaji pasca diperbaiki

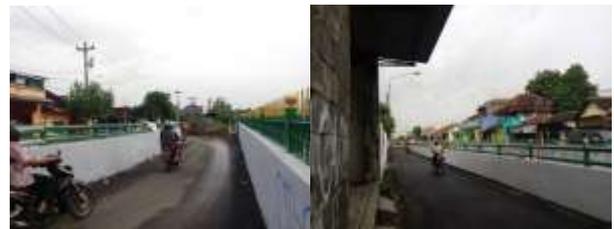
Pantauan penulis saat tiba di lokasi amblesnya jalan telah diperbaiki. Namun jalan lebih kecil dengan hanya dapat diakses oleh kendaraan roda dua. Untuk mobil kecil yang dulunya masih dapat lewat dengan adanya perbaikan amblesnya jalan tersebut sekarang sudah tidak dapat lewat lagi kemungkinan untuk menghindari amblesnya tanah karena daya dukung tanah yang tidak kuat menahan beban.

Gambar 5. *Underpass* Makamahaji pasca diperbaiki

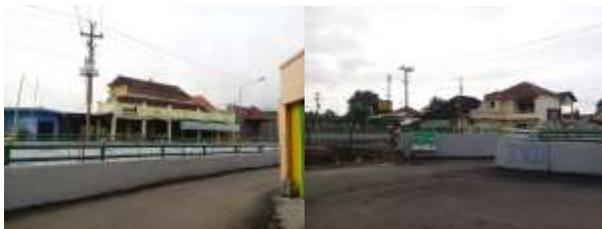
Ruas Jalan Slamet Riyadi merupakan sektor jalan utama yang sangat padat sehingga menjajikan aktifitas ekonomi yang terjadi di sepanjang jalan tersebut. Setelah pembangunan *underpass* berdampak pada matinya beberapa usaha warga akibat pengalihan dan penutupan jalur. Transportasi yang mulanya melewati kios-kios ataupun toko-toko warga ditutup dengan beton dan kendaraan masuk melewati jalur bawah *underpass* sehingga tidak lagi melewati dagangan mereka. Kendati diberikan jalur untuk tetap dapat mengakses ke toko-toko warga namun sangat terbatas pada kendaraan roda dua. Banyak kios yang akhirnya tutup karena merugi. Pemerintah tidak memeberikan kompensasi kepada warga yang ekonominya akhirnya gulung tikar karena proyek *underpass* ini atau memberikan alternatif baru untuk pengganti ekonomi mereka. Selain itu menurunnya kondisi ekonomi mereka diperburuk dengan kondisi dodial mereka warga sekitar yang sekarang dipisahkan oleh tembok-tembok pembatas jalur *underpass* dan rel kereta api. Dulu warga hanya berseberangan sekarang sudah ditutup pagar dengan alasan keselamatan. Tentu hal ini menimbulkan masalah baru dengan adanya konflik sosial juga anti sosial antar warga yang disebabkan karena adanya pembangunan *underpass*.

Gambar 7. Matinya ekonomi warga
