ANALISIS KERUSAKAN DAN PERBAIKAN *OIL PUMP STEAM TURBINE 32-K-101-P1-T* DALAM *PLATFORMING UNIT-NAPHTA PROCESSING UNIT (NPU)*

*Norman Iskandar, Ardha Ridho Pangeran

Departemen Teknik Mesin, Fakultas Teknik, Universitas Diponegoro

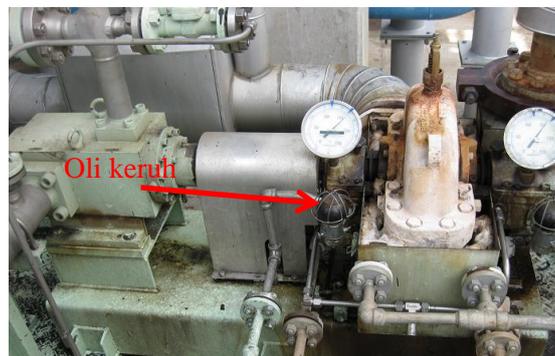
Gambar 1. *Oil Pump Steam Turbine.*

Pada Gambar 1 terlihat oli pada *constant level sight-feed oiler* sudah keruh. Keruhnya oli tersebut bisa disebabkan masuknya uap ke *oil chamber* atau bocornya *water cooling jacket* sehingga air pendingin oli masuk ke *oil chamber*. Tidak hanya oli yang keruh, indikasi kerusakan juga terjadi karena adanya kenaikan vibrasi dari batas *alert high* (2.82 mm/s). Pengukuran vibrasi dilakukan menggunakan alat ukur VIBXpert II dan selanjutnya data vibrasi tersebut diproses untuk mencari trending vibrasi dan spektrum dengan menggunakan software Omnitrend sehingga

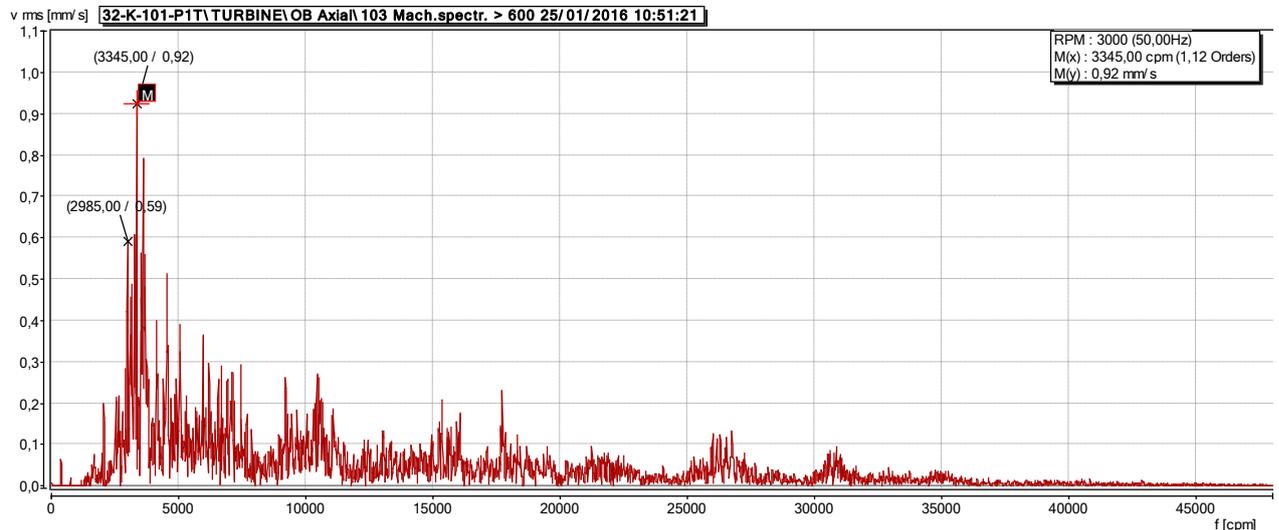
Gambar 3. Spektrum vibrasi pada posisi outboard aksial turbin 32-K-101-P1.

Rata – rata peak (puncak spektrum) vibrasi dari gambar diatas terjadi pada 50 Hz (1 Hz = 1 siklus per detik) dan terdapat banyak noise. Karena motor juga berputar dengan kecepatan 50 Hz (3000 RPM/60) maka dapat dikatakan bahwa terjadi vibrasi 1x pada turbin uap 32-K-101-P1. Sesuai dengan tabel 1 maka terjadi *unbalance* atau *excessive clearance* pada *bearing*.

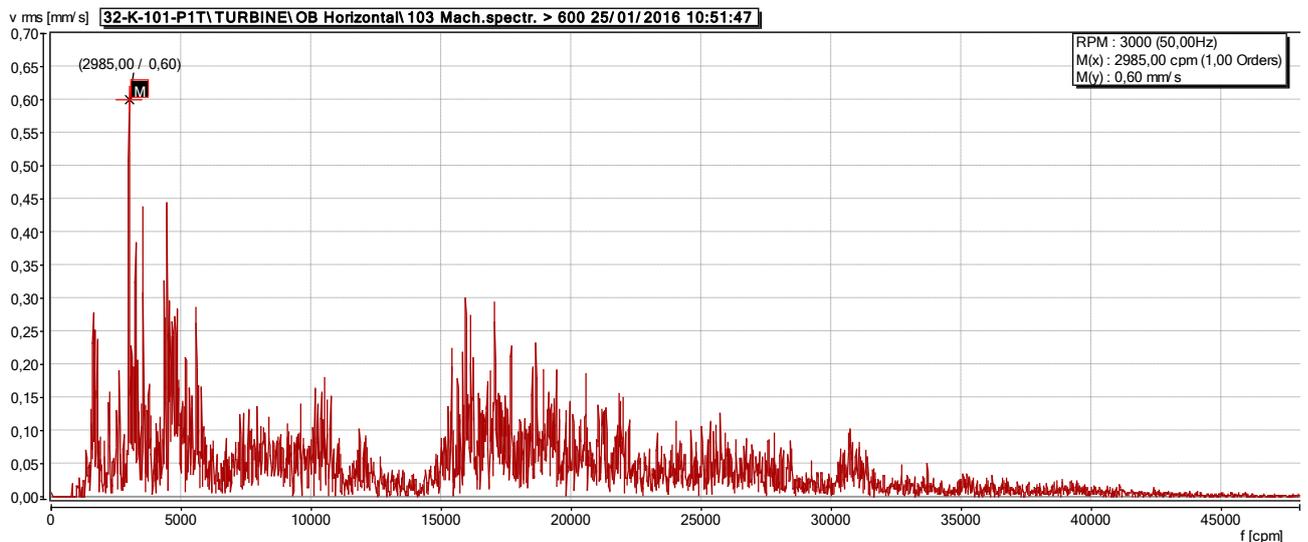
Gambar 4. Spektrum vibrasi pada posisi outboard horizontal turbin 32-K-101-P1.

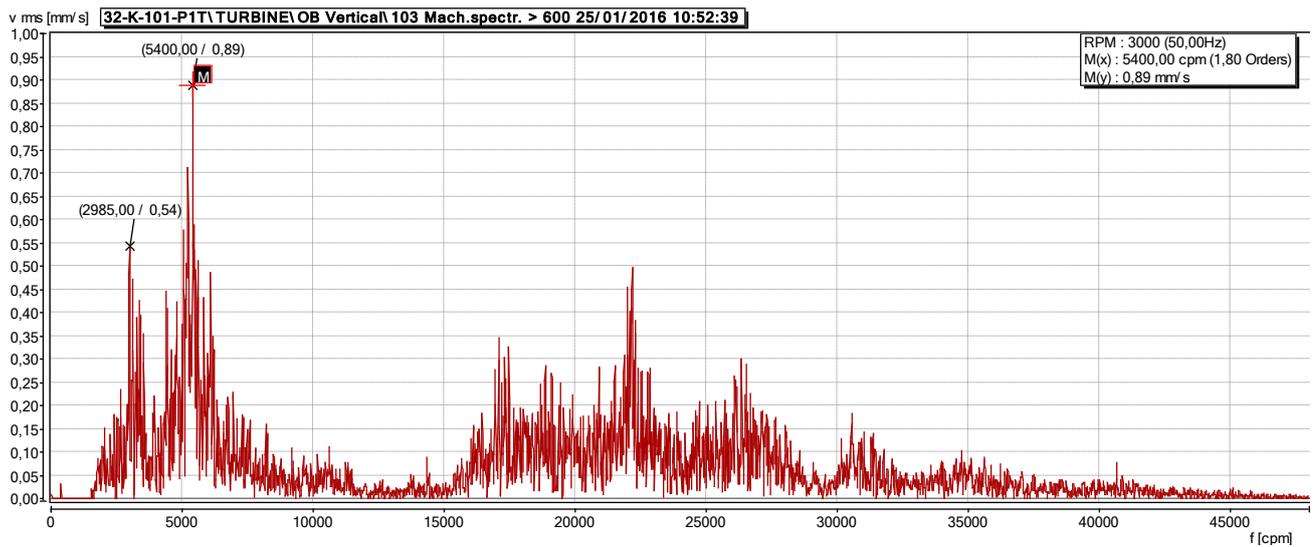
Gambar 5. Spektrum vibrasi pada posisi outboard vertikal turbin 32-K-101-P1.

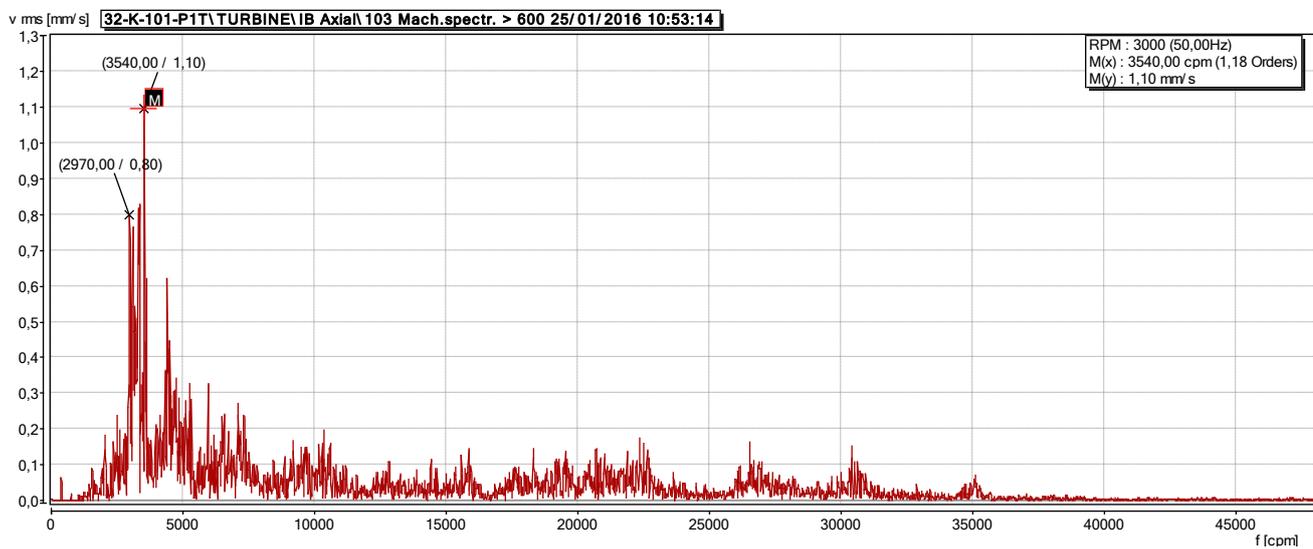
Gambar 6. Spektrum vibrasi pada posisi inboard aksial turbin 32-K-101-P1.

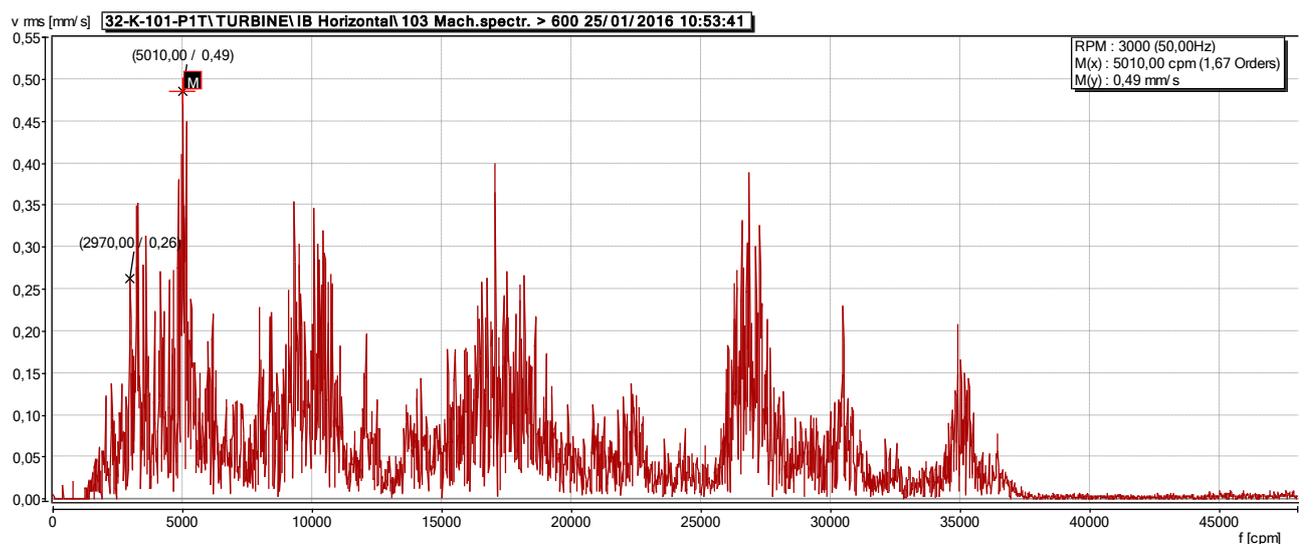
Gambar 7. Spektrum vibrasi pada posisi inboard horizontal turbin 32-K-101-P1.

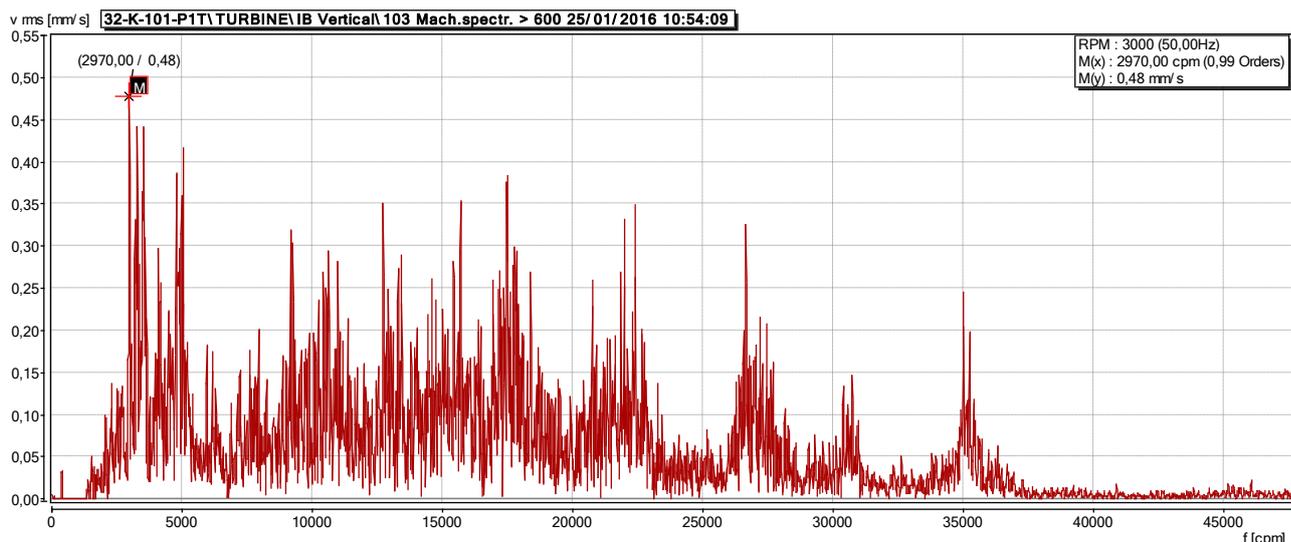
Gambar 8. Spektrum vibrasi pada posisi inboard vertikal turbin 32-K-101-P1.
