STUDI POLA KERUSAKAN INNER PARTS TURBIN GAS DI PLTGU TAMBAK LOROK SEMARANG KARENA PENGARUH UDARA DI SEKITAR OUTFALL

Dwi Basuki Wibowo

Jurusan Teknik Mesin Fakultas Teknik Universitas Diponegoro
Kampus Undip Tembalang, Semarang 50275, Indonesia
Phone: +62-24-7460059, FAX: +62-24-7460058, E-mail: dwibasuki@yahoo.com

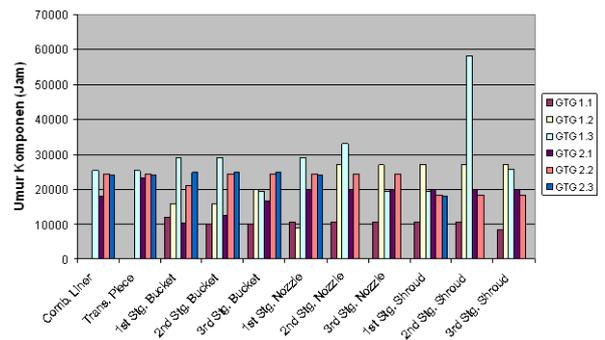
Gb. 2 : Perbandingan rata-rata umur setiap komponen antara GTG satu dengan GTG lainnya

1. Secara umum lokasi dan udara di sekitar Outfall berpengaruh terhadap umur komponen. Hal ini nampak dari umur komponen di GTG 1.1, GTG yang paling dekat dengan Outfall, yang lebih pendek dibanding GTG yang lainnya.
2. Pada GTG 1.3, semua komponen umurnya jauh lebih tinggi dibandingkan dengan GTG lainnya.
3. Untuk komponen Combustion Liner dan Transition Piece, pada GTG 2.1 umur komponen tersebut lebih pendek dibandingkan dengan GTG 1.3, GTG 2.2 dan GTG 2.3.
