ANALISIS PATAHAN BAHAN *PART CHAINLINK* PADA *DRAG CHAIN CONVEYOR* DENGAN PENGUJIAN FRAKTOGRAFI MENGGUNAKAN SEM DAN EDX

Gunawan Dwi Haryadi

Jurusan Teknik Mesin, Fakultas Teknik, Universitas Diponegoro

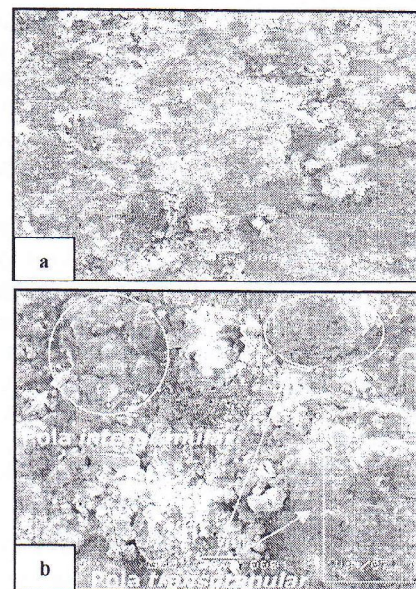
Gambar 3.

Foto SEM pada daerah patahan. Modus patahan *dimple rupture*. a. Perbesaran 100x yang memperlihatkan *slag* berwarna putih, b. Perbesaran 600x memperlihatkan pola *intergranular* dan *transgranular*.

Pengujian SEM dilakukan pada patahan *chainlink* untuk menganalisis topografi patahan dan mekanisme keretakan. Sesuai dengan foto struktur mikro yang menyatakan bahwa *chainlink* mengalami perlakuan panas celup lalu *ditempering* pada temperatur rendah maka penampakan permukaan yang terlihat dengan magnifikasi yang rendah (100x) pada gambar 9a memperlihatkan permukaan yang datar [10]. Jika pengamatan dilakukan pada magnifikasi lebih tinggi (3000x) pada gambar 9b, maka terlihat fitur-fitur cekungan yang menandakan bahwa daerah tersebut mengalami pengintian *void* sebelum patah. Patahan yang terjadi memperlihatkan kumpulan cekungan-cekungan seperti mangkuk yang merupakan hasil dari penggabungan *microvoid*. Cekungan-cekungan tersebut yang dinamakan sebagai *dimple* [11]. Proses peripatahan dimulai dari penggabungan *microvoid* dalam bahan. *Microvoid* mengintikan pada daerah yang mengalami *discontinuity* regangan yang disebabkan karena partikel fasa kedua, inklusi, dan batas butir. Dengan meningkatnya regangan pada bahan, maka *microvoid* akan tumbuh, bersatu dan membentuk permukaan patah yang kontinyu [11].

Ditinjau dari ukurannya, maka *dimple* yang terbentuk ada yang berukuran kecil dan besar (*dual dimple*). *Dimple-dimple* yang kecil terbentuk dari nukleasi *microvoid* pada area partikel-partikel fasa kedua seperti karbida [11]. Sedangkan beberapa *dimple* yang berukuran lebih besar terbentuk karena *microvoid* mengintikan pada area partikel inklusi seperti *MnS* yang ukurannya lebih besar dari partikel fasa kedua [10]. Adapun ukuran cekungan yang terbentuk pada permukaan patahan juga dipengaruhi oleh jumlah partikel dan jarak antar partikel dimana *microvoid* mengintikan. Jika jumlah partikel sedikit dan jarak antar

partikel berjauhan maka *microvoid* akan tumbuh membesar sebelum bergabung dengan *microvoid* lainnya. Sehingga membentuk cekungan yang besar. Sedangkan cekungan yang kecil terbentuk jika jumlah partikel lebih banyak dan saling berdekatan sehingga *microvoid* tidak sempat tumbuh membesar ketika bergabung dengan *microvoid* yang lain [11].

Pada gambar tersebut terlihat ada beberapa pola patahan yang berbentuk *intergranular* dan *transgranular*. *Intergranular microvoid coalescence* adalah terjadi karena pengintian *microvoid* terjadi pada batas butir yang disebabkan karena segregasi partikel-partikel yang tak mampu larut pada batas butir sehingga daerah antarmuka antara partikel-partikel tersebut dengan daerah lunak pada batas butir dapat berperan sebagai tempat yang dipilih untuk inisiasi *microvoid* [3]. Dengan cara ini, *chainlink* dapat mengalami kegagalan berdasarkan fenomena *intergranular* tetapi dengan mekanisme ulet [3]. Adanya daerah *intergranular* pada patahan *chainlink* disebabkan karena ketidakseragaman distribusi unsur-unsur yang tak mampu larut pada bahan sehingga terkonsentrasi pada beberapa bagian tertentu.

Pola *transgranular microvoid coalescence* terjadi jika *microvoid* terbentuk di dalam butir yang mengintikan pada area partikel fasa kedua atau area inklusi lalu merambat melewati butir. Pola jenis ini terjadi pada daerah dimana batas butirnya tidak mengandung partikel-partikel tak mampu larut sehingga nilai kekerasannya hampir sama dengan daerah dalam butir maka penggabungan *microvoid* akan menyeberang melewati daerah antarmuka fasa-fasa dengan matrik dalam butir menuju *microvoid* berikutnya karena mengingat bahan *chainlink* adalah bahan polikristal [3].

Permukaan patahan juga memperlihatkan adanya deformasi bidang slip (*slip band deformation*). Bidang-bidang geser tersebut timbul partikel-partikel pemicu *debonding* terpisah pada jarak yang lebih lebar antara satu dengan lainnya. Akibatnya, proses penggabungan *microvoid* berlangsung dengan perambatan retak melalui deformasi slip pada area spasi (*interligament region*) antara *void-void* [10].

Berdasarkan topografi patahan yang terbentuk dan setelah dicocokkan dengan atlas fraktografi, maka modus patah yang terjadi adalah *dimple rupture*. Permukaan yang kasar dan tidak rata pada permukaan patahan mengindikasikan bahwa patahan yang terjadi adalah patahan yang disebabkan karena pembebanan berlebih (*overload*). *Chainlink* mengalami deformasi plastis melampaui batas kekuatannya hingga patah.

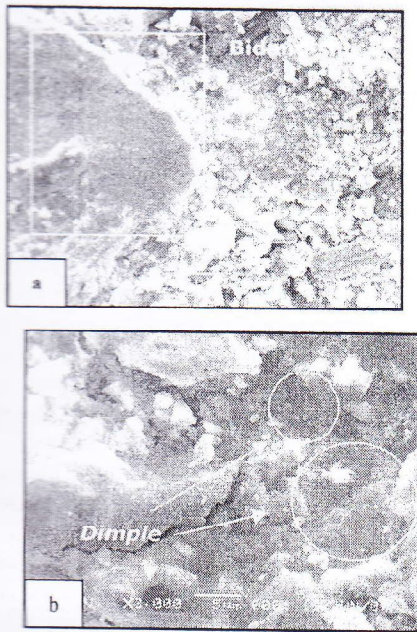
Gambar 4. Foto SEM dari patahan. Perbesaran pada daerah slog. a. perbesaran 1000x, b. perbesaran 3000x.

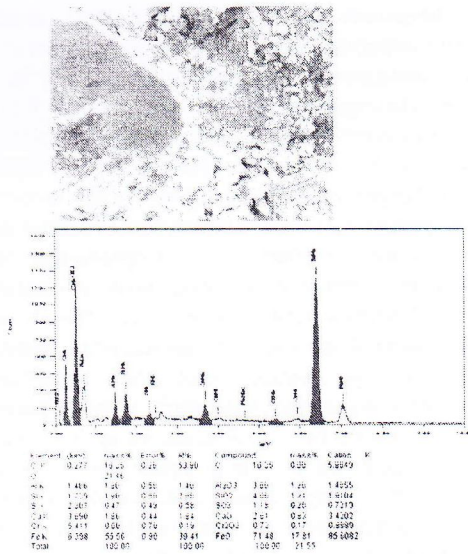
Topografi patahan memperlihatkan adanya partikel-partikel oksida. Daerah berwarna putih pada gambar 9a merupakan partikel-partikel oksida yang terbentuk. Adanya partikel-partikel oksida disini menandakan bahwa setelah *chainlink* patah, panampang patahan terkorosi dengan atmosfer disekitarnya. Hasil pengujian SEM yang disertai dengan EDX (*Energy Dispersive X-Ray*) yang ditunjukkan pada gambar 10 menunjukkan bahwa unsur-unsur yang terdapat pada permukaan patahan adalah unsur utama yaitu besi dan unsur-unsur paduan untuk meningkatkan sifat-sifat mekanik bahan seperti aluminium, krom, dan silikon. Unsur-unsur tersebut bereaksi dengan oksigen dari udara bebas dan membentuk senyawa oksida pada permukaan patahan [15].

Gambar 5. EDX pada permukaan patahan.

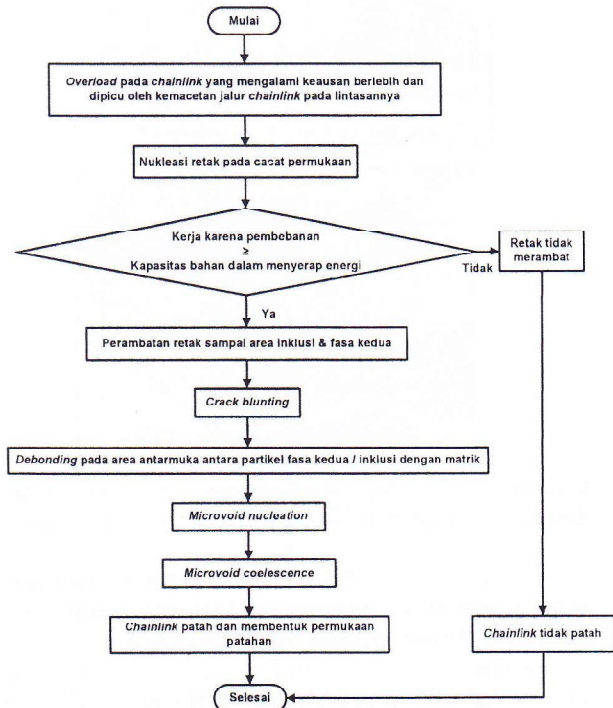
Proses perpatahan diawali dengan *overload* pada *chainlink* yang mengalami keausan berlebih sehingga mengalami pengurangan dimensi yang menurunkan kekuatan tarik. Penginjian retak pada cacat permukaan disebabkan karena ketidaksempurnaan proses manufaktur dan perlakuan panas yang menyertainya. Cacat permukaan menyebabkan peningkatan tegangan secara terpusat [10]. Pada saat komponen mengalami pembebanan berlebih, jika kerja yang diberikan oleh sistem lebih besar daripada kapasitas bahan dalam menyerap energi maka retak akan terinisiasi pada beberapa bagian permukaan yang mengalami konsentrasi tegangan. Kondisi pembebanan tersebut menyebabkan tegangan lokal melampaui kekuatan luluh bahan [7]. Jika bahan sudah tidak mampu menahan kerja yang diberikan sistem maka akan terjadi perambatan retak. Oleh karena bahan *chainlink* adalah baja paduan, maka bibir retak akan menumpul (*crack blunting*) ketika memasuki daerah inklusi atau partikel fasa kedua. Menumpulnya retak diikuti dengan penurunan tegangan sehingga retak merambat dengan mekanisme *debonding* antarmuka pada daerah inklusi dan partikel fasa kedua. *Debonding* terjadi pada arah tegangan maksimum pada matrik, dan daerah di sekeliling inklusi-inklusi yang lunak dan besar mengalami *debonding* terlebih dahulu lalu diikuti dengan *debonding* pada daerah sekeliling partikel fasa kedua yang lebih kecil dan lebih keras [10]. *Debonding* pada daerah ini merupakan proses penginjian

microvoid (*microvoid nucleation*) yang dilanjutkan penggabungan *microvoid-microvoid* (*microvoids coalescence*) sehingga membentuk permukaan patahan. Mekanisme perpatahan dijelaskan secara diagramatis pada gambar 6.

Gambar 6. Mekanisme perpatahan bahan *chainlink*.

Modus patahan *dimple rupture* yang disebabkan karena *overload* diduga disebabkan karena beberapa hal, yaitu:

- *Overload* yang dipicu oleh macetnya pergerakan *chainlink* pada lintasannya.
- Konsentrasi tegangan pada *chainlink* saat terjadi pembebanan yang disebabkan karena kualitas permukaan yang kurang baik.
- Keausan berlebih pada permukaan *chainlink* yang mengalami kontak gesek yang menyebabkan berkurangnya ketinggian plat *chainlink* sehingga menurunkan kekuatan.

Pada poin kedua, konsentrasi tegangan pada *chainlink* saat terjadi pembebanan disebabkan karena kualitas permukaan komponen yang buruk. Banyaknya *diskontinuitas* permukaan yang diakibatkan karena cacat pengecoran seperti penyusutan pemadatan (*solidification shrinkage*) dan lubang permukaan (*surface blowhole*) membuat tegangan terpusat yang nilainya melebihi kekuatan luluh bahan pada daerah yang mengalami cacat permukaan. Untuk mengatasi permasalahan ini maka permukaan *chainlink* memerlukan perlakuan permukaan (*surface treatment*) pada bagian-bagian tertentu untuk mengeliminasi cacat permukaan.

Pada poin ke tiga, keausan yang terjadi karena kontak antara *chainlink* dan *wearblock* yang terekspose dengan mineral batubara yang bersifat abrasif menyebabkan keausan pada area kontak yang dapat menurunkan kekuatan tarik bahan *chainlink*. Jika keausan plat *chainlink* sudah mencapai setengah dari jarak permukaan kontak dengan lubang pin, maka *chainlink* harus diganti atau dilakukan pengelasan pengerasan permukaan (*surface hardfacing*). Begitu juga dengan area kontak antar sambungan *chainlink*. Jika keausan di daerah tersebut mencapai sepertiga dari jarak lubang ke permukaan maka diperlukan langkah untuk mencegah *sudden fracture*.
