## Analisis Kekuatan *Rear Axle Housing* Truk Kategori II Dengan JBB 7,5 Ton Menggunakan Metode Elemen Hingga

Tono Sukarnoto<sup>a,\*</sup>, Rubanto Sidi Hambaly<sup>a</sup>, M Ihram Maulana<sup>a</sup>  
<sup>a</sup>Jurusan Teknik Mesin, Fakultas Teknologi Industri, Universitas Trisakti  
Jl Kiai Tapa no 1 Jakarta 11440  
\*E-mail: tsukarnoto@trisakti.ac.id

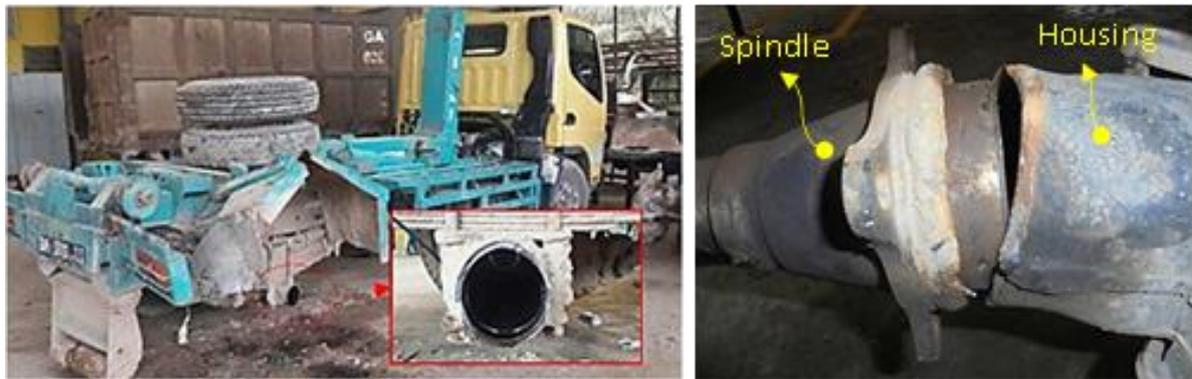
Berdasar laporan klaim kerusakan di PT. KY pada bulan Februari 2018, didapatkan salah satu masalah terbesar pada bagian *rear axle housing*. Terjadi patah di area sambungan antara *spindle* dan *housing* pada kendaraan kategori II model X. Hal itu menjadi perhatian khusus karena masalah tersebut berkaitan dengan keselamatan pengendara dan lingkungan sekitar. Gambar 1 merupakan contoh kerusakan yang terjadi pada *rear axle housing* kendaraan kategori II model X.

**Gambar 1.** Unit yang mengalami kerusakan (kiri) dan detail bagian yang patah (kanan)

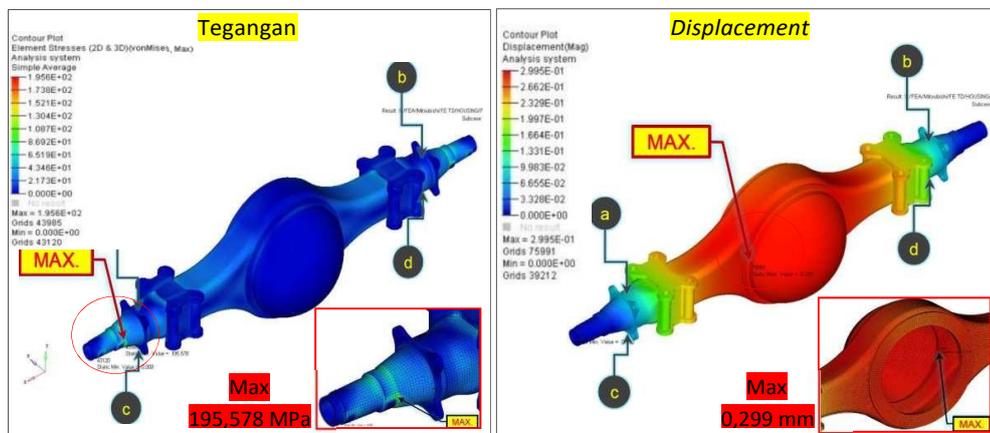
Gambar 11. Hasil analisis beban sesuai desain

Gambar 11. menunjukkan bahwa dengan pembebanan sesuai desain, tegangan maksimum yang terjadi adalah 195,578 MPa, yang berada di area *spindle*. Tegangan ini masih dalam batas aman karena berada di bawah tegangan luluh baja SAPH 540 yaitu 355 MPa [8]. Untuk perpindahan maksimum yang terjadi adalah sebesar 0,299 mm, dengan posisi di bagian tengah *rear axle housing* (*ring plate*). Untuk posisi a, b, c, d akan dijelaskan ditahap selanjutnya.

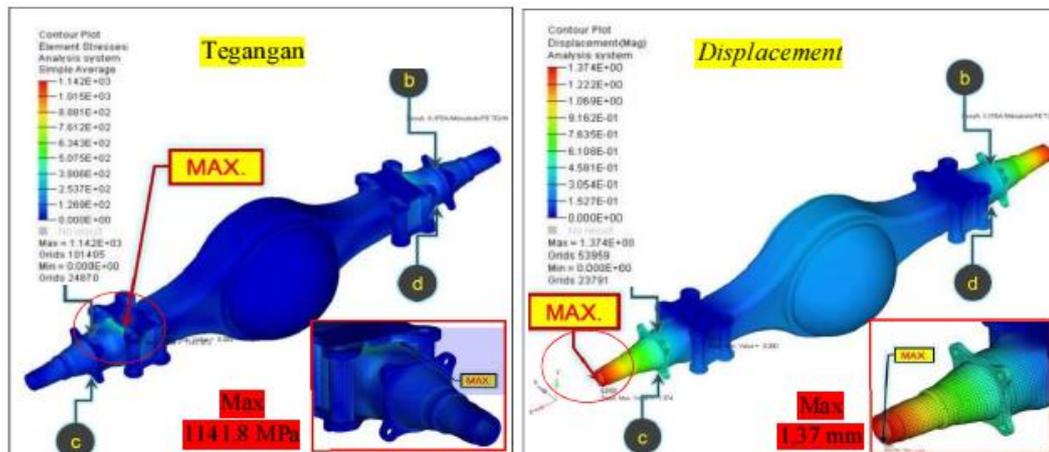
Untuk kondisi *overload* hasilnya ditunjukkan pada Gambar 12 tegangan maksimum yang terjadi 1141,8 MPa, berupa konsentrasi tegangan di area *housing* bagian atas dekat kedudukan pegas daun. Untuk perpindahan maksimum yang terjadi adalah sebesar 1,37 mm, dengan posisi di ujung *spindle*. Meskipun ada spot tegangan yang terjadi melebihi kekuatan tarik SAPH 540 yaitu 540 MPa [8], namun distribusi tegangan daerah di sekitarnya berada pada batas aman, sehingga secara desain *rear axle housing* masih aman untuk beban *overload*.

Gambar 12. Hasil analisis beban overload
