Analisis Kerusakan pada *Secondary Superheater Tube* di Sistem *Boiler* pada *Power Plant* Akibat Proses *Soot Blowing*

Rusnaldy*, Muhammad Tauvquirrahman, Norman Iskandar
Departemen Teknik Mesin, Fakultas Teknik, Universitas Diponegoro
Jl. Prof Soedarto, SH, Kampus Undip Tembalang, Semarang
*E-mail: rusnaldy@lecturer.undip.ac.id

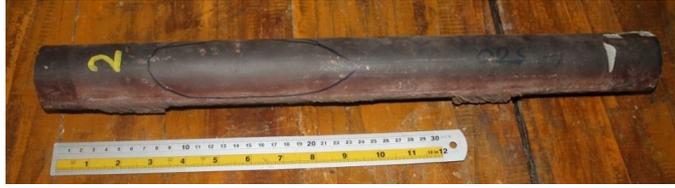
Gambar 2. Sampel pipa yang diterima dan area yang mengalami masaihan seperti ditunjukkan tanda panah

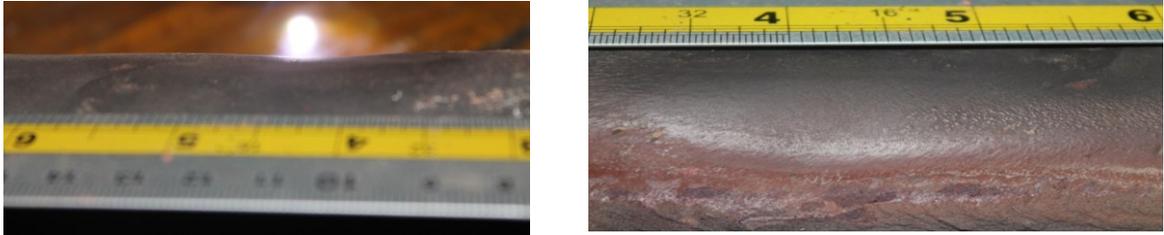
- a. Ditemukan adanya penipisan dinding pipa bagian luar yang kemungkinan disebabkan karena erosi (lihat Gambar 3). Penipisan yang terjadi sebesar 2,32 – 2,40 mm
- b. Ditemukan adanya kerak yang cukup tebal dan menempel cukup kuat pada bagian luar pipa yang tidak mengalami erosi (lihat Gambar 4).
- c. Tidak ditemukan adanya deposit yang berlebihan pada bagian dalam pipa (lihat Gambar 5).
- d. Tidak ditemukannya adanya kerusakan akibat korosi pada bagian dalam pipa, seperti *pitting corrosion*, *caustic corrosion* dan jenis korosi lainnya yang membahayakan (lihat Gambar 5).
- e. Tidak ditemukan terjadinya penipisan dinding pipa bagian dalam dan tidak ada bukti kerusakan pipa yang diawali dari dalam pipa.

Gambar 3. Area dari pipa yang mengalami penipisan dan memiliki profil bergelombang pada dinding luar

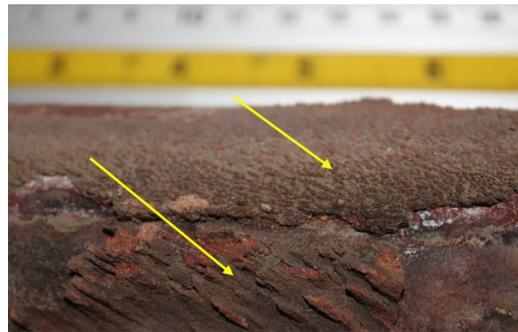
Gambar 4. Area dari sisi lain pipa yang memperlihatkan adanya kerak yang menempel dengan keras pada dinding luar pipa

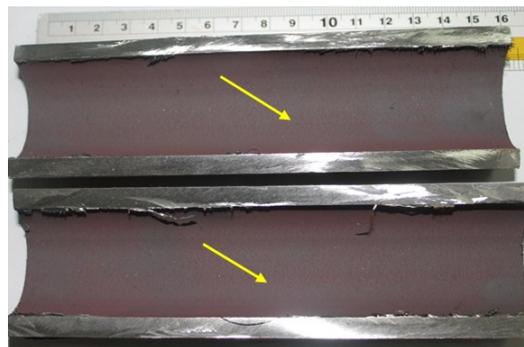
Gambar 5. Bagian dalam pipa yang menunjukkan kondisi pipa masih dalam keadaan baik

Pada bagian internal pipa tidak ditemukan adanya deposit yang berlebihan serta indikasi kerusakan akibat adanya korosi (*pitting corrosion*, *caustic corrosion* dan lain sebagainya), seperti terlihat pada Gambar 5. Namun pada permukaan bagian luar pipa banyak dijumpai adanya kerak atau deposit yang cukup tebal dan menempel secara kuat pada pipa (lihat Gambar 4). Untuk itu perlu dilakukan pengujian XRD untuk mengetahui jenis senyawa yang dikandung kerak atau deposit tersebut. Hasil pengujian XRD dari deposit tersebut dapat dilihat pada Gambar 10 dan Tabel 4.

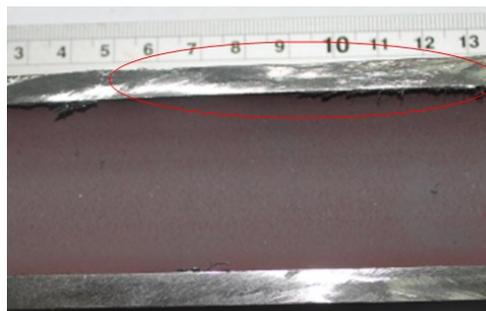
Gambar 6. Area pengamatan struktur mikro dan uji kekerasan pada pipa yang mengalami penipisan pada dinding luarnya

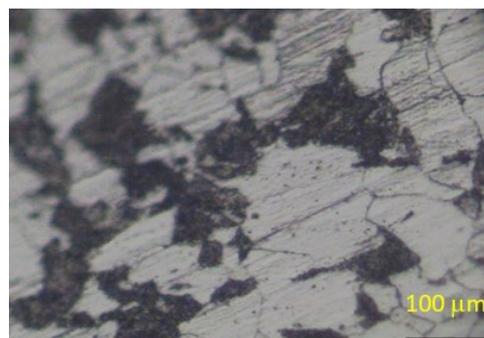
Gambar 7. Foto struktur mikro pada area yang jauh dari lokasi pipa yang mengalami penipisan pada dinding

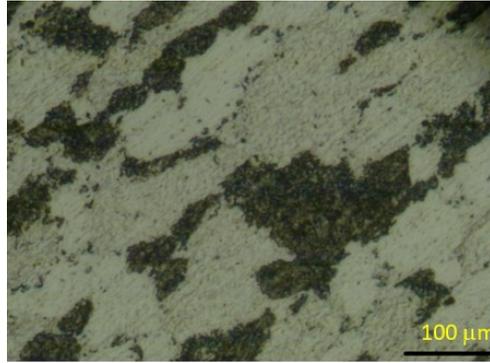
Dari hasil analisa foto struktur mikro dan uji kekerasan di area yang mengalami penipisan dapat disimpulkan bahwa: (1) Kerusakan terjadi bukan karena adanya deformasi plastis atau pengaruh termal, karena tidak ada perubahan struktur mikro yang terjadi secara signifikan. Struktur mikro yang terdapat di kedua specimen sama, yaitu ferit dan perlit; (2) Hasil uji kekerasan pada area yang mengalami penipisan sedikit turun; (3) Dari foto permukaan pada area pipa yang mengalami penipisan terlihat bahwa penipisan dinding tabung terjadi karena proses erosi (lihat gambar 9).

Gambar 8. Foto struktur mikro pada area pipa yang mengalami penipisan pada dinding

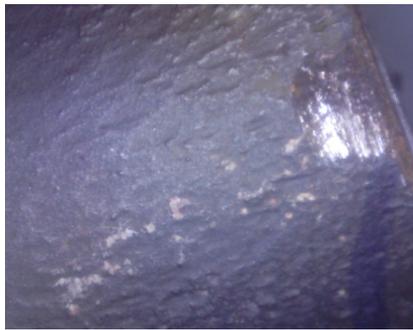
Gambar 9. Foto permukaan pada area pipa yang mengalami penipisan pada dinding luar

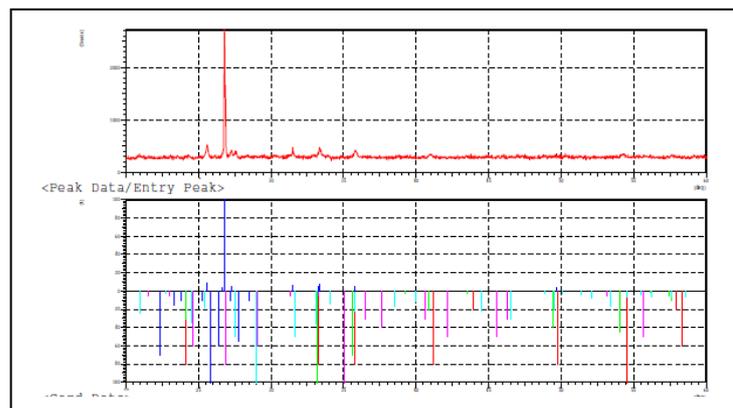
Dari hasil pengujian XRD dapat ditarik kesimpulan: (1) Terdapat banyak kerak atau deposit yang menempel pada dinding luar pipa pada sisi yang tidak mengalami erosi; (2) Jenis senyawa yang ditemukan pada kerak kemungkinan berasal dari *fly ash*.

Gambar 10. Grafik hasil pengujian XRD dari deposit pada permukaan bagian luar pipa

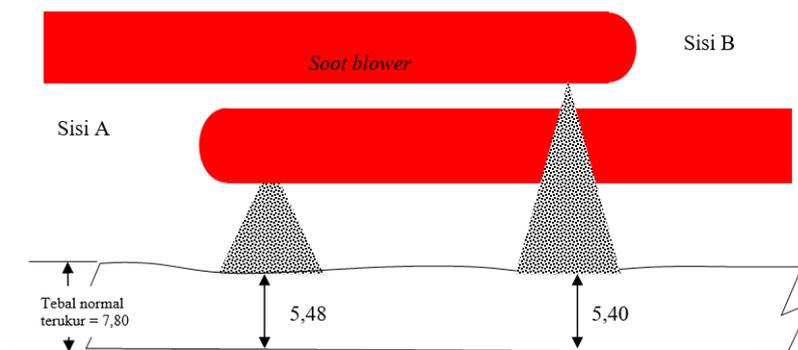
Selain faktor internal dan eksternal pipa ada instrumen lain yang bekerja pada pipa ini, yaitu *soot blower*. Penempatan *soot blower* ada pada kedua sisi yang berhadapan dan bekerja secara bergantian per masing-masing sisi, dimana kedua sisi bisa di sebut Sisi A dan Sisi B (lihat Gambar 11). *Soot blower* Sisi A dan Sisi B dari informasi yang didapat, memiliki panjang jangkauan yang tidak sama. Sehingga jika dijalankan secara bersamaan kemungkinan akan terjadi benturan, karena salah satu sisi tumpang tindih terhadap sisi yang lain. Hal ini berimbas resiko lendutan *soot blower* akibat temperatur panas yang tinggi pada daerah operasi juga berbeda. Hal ini beresiko karena bisa berakibat proses *cleaning* tidak berjalan baik.

Gambar 11. Sketsa pipa *secondary super heater* pada daerah yang mengalami penipisan tebal (ukuran dalam mm).

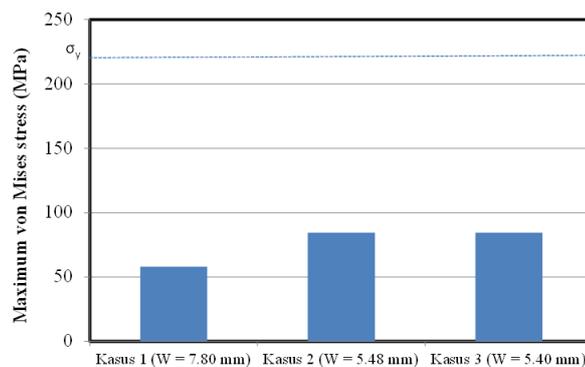
Hasil simulasi berupa tegangan von Mises maksimum disajikan dalam Tabel 9 dan Gambar 12. Berdasarkan hasil ini, diperoleh kesimpulan bahwa jika penipisan ketebalan dinding terjadi sampai 30 %, kenaikan tegangan von Mises maksimum naik hingga 46 %. Hal ini berarti bahwa jika beban termal dan tekanan yang diakibatkan oleh fluida panas dari dalam pipa dan beban termal oleh gas pembakaran dari luar pipa terjadi secara terus menerus maka kekuatan pipa untuk menahan beban tersebut juga akan semakin turun. Pipa juga menjadi sangat rentan mengalami deformasi plastis. Ini dikarenakan penipisan dinding menyebabkan semakin mendekatnya tegangan von Mises maksimum ke tegangan luluh minimal material yang dipersyaratkan. Berdasarkan Tabel 10, penipisan dinding sebesar 30% akan menyebabkan penurunan kekuatan untuk menahan deformasi plastis sebesar 12%. Jika dikaitkan dengan kasus yang terjadi pada Pipa, maka apabila ada partikel solid (misalnya *fly ash*) maupun fluida lain yang menghantam pipa dari luar, seperti saat *soot blower* dioperasikan, maka pipa akan menjadi sangat mudah terdeformasi plastis, kemudian mengalami *abrasive wear*, dan akhirnya ada bagian material pipa yang tergerus dan hilang akibat erosi. Pipa akan menjadi semakin tipis dan semakin cepat mengalami kegagalan.

Gambar 12. Pengaruh ketebalan pipa terhadap tegangan von Mises maksimal yang dihasilkan
