Asesmen Kondisi *Tube Boiler* Final Superhater SA 213 91 Kapasitas 315 MW Akibat Efek Kebocoran Kondenser

Penelitian dilakukan pada pembangkit listrik tenaga uap (PLTU) Rembang Semarang Unit 2, Indonesia kapasitas 315 MW. PLTU ini mulai beroperasi pada tahun 2011 dan sudah berjalan hingga saat ini kira-kira 13 tahun atau di atas 100.000 jam EOH (*equievalent operating hours*). Pada awal tahun 2022 PLTU ini mengalami kebocoran kondenser sehingga perlu dilakukan asesmen pada material *tube boiler*. Pada studi ini akan dilakukan asesmen yaitu *tube final superheater* jenis SA 213 T91. Penelitian ini dilakukan untuk menjawab kecurigaan adanya indikasi degradasi atau kegagalan pada material *tube* akibat efek kebocoran kondenser. Analisis yang digunakan adalah dengan melakukan asesmen *tube as received* yaitu meliputi pemeriksaan visual, uji komposisi kimia *tube*, pengukuran ketebalan, pengukuran kekerasan, uji metalografi, dan analisis kandungan kimia *scale* pada *inner tube*.

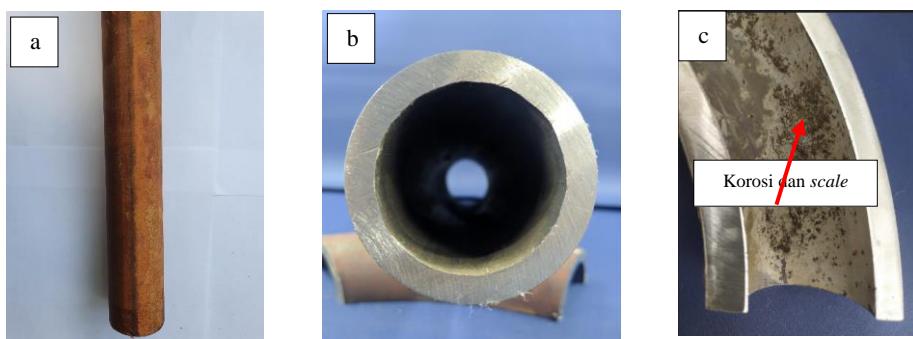
Pengamatan visual dan fraktografi pada sampel *tube final superheater* SA 213 T91 as received secara umum tidak terdapat indikasi cacat, seperti mengalami *bulging, erosi* ataupun penipisan diamater yang signifikan. Pengamatan *outer tube* masih dalam kondisi baik hanya terdapat korosi ringan, tetapi pada bagian *inner tube* setelah dilakukan pemotongan terdapat indikasi adanya produk korosi dan terbentuknya *scale*. Pada permukaan *outer tube* juga tidak ditemukan indikasi cacat tetapi hanya mengalami korosi akibat proses operasi. Hasil pengamatan sampel *tube*, permukaan diameter, dan kondisi *inner tube* dapat dilihat pada Gambar 1 (a)-(c).

Gambar 1. Sampel tube final superheater as received

Dari pengamatan makro-fraktografi kondisi *inner tube* mengalami korosi dan terdapat *scale*. Tentunya hal ini ada korelasinya dari historis bahwa telah terjadi kebocoran kondenser yang menyebabkan air laut masuk ke dalam sistem *feed water*.

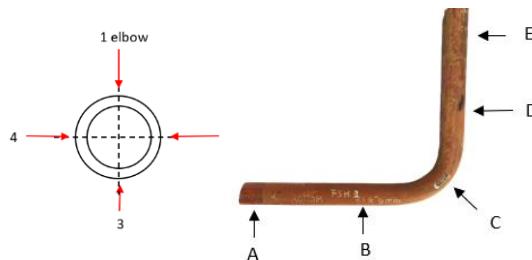
Gambar 2. Posisi pengujian ketebalan

Hasil pengujian ketebalan pada *tube* diperoleh nilai minimum 6.04 mm pada titik 2C, dimana nilai ini merupakan nilai ketebalan *tube* yang telah berada di bawah nilai *minimum required thickness/minimum wall thickness* (MWT) yang pada area *elbow* bagian luar. Sedangkan nilai ketebalan tertinggi yaitu 8.60 mm pada titik 1B . Gambar 2 menunjukkan titik pengambilan uji ketebalan pada *tube* dan Tabel 2 adalah hasil pengujian ketebalan pada *tube*.

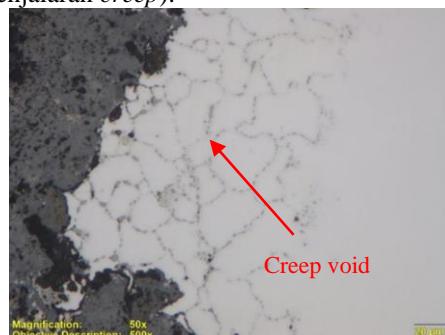
Hasil pengujian struktur mikro pada permukaan luar, melintang, dan memanjang *tube* dapat dilihat pada Gambar 4 s.d .6. Hasil pemeriksaan struktur mikro pada bagian permukaan *tube* (*fire side*) mengalami sperodisasi dan pada batas butir telah terjadi titik-titik mikro *void* (penjalaran *creep*).

Gambar 4. Hasil pengujian struktur mikro permukaan luar *tube* (*fire side*) perbesaran 500x – non etsa,

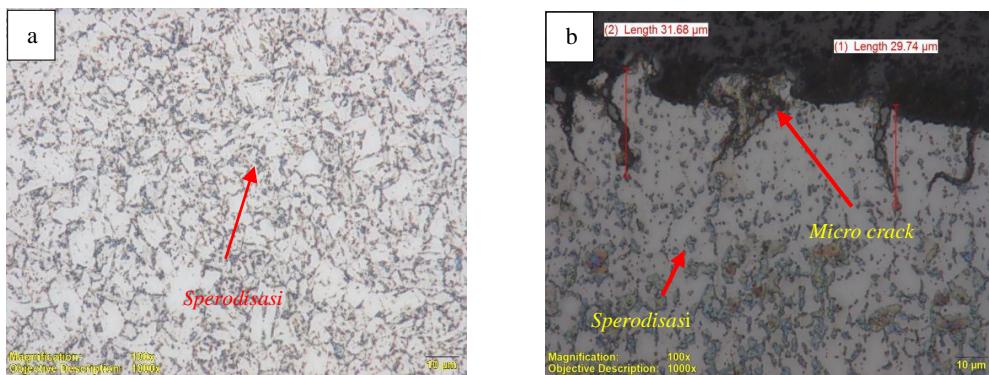
Hasil pengamatan struktur mikro pada posisi melintang berupa *martensit temper* dimana telah mengalami sperodisasi ditunjukkan pada Gambar 5 (a). Perubahan struktur mikro ini terjadi akibat dari selama proses operasi di atas 100.000

jam dimana *tube* mengalami *overheating*. Pada permukaan memanjang luar *tube* (*fire side*) mengalami *micro crack* dengan kedalaman terpanjang yaitu 31.68 μm yang ditunjukkan pada Gambar 5 (b). *Micro crack* yang terjadi masih relatif kecil dan merupakan jenis *thermal fatigue crack* yang disebabkan selama operasi *tube* mengalami *overheating* [11-14].

Dari hasil pengujian struktur mikro *tube* pada berbagai posisi baik pada permukaan luar, melintang, dan memanjang bahwa struktur mikro berupa *martensit temper* telah mengalami sperodisasi dan penjalaran *micro creep* tahap 1. Pada permukaan memanjang posisi *fire side* *tube* mengalami cacat *micro crack* dan pada kedua sisi baik *steam side* maupun *fire side* terdapat endapan *scale*. Ini tentunya adanya korelasi akibat efek dari kebocoran kondenser yang mempengaruhi kualitas air pengisi *boiler* di atas ambang batas normal operasi yang diizinkan. Jika dilakukan pendekatan stadium kerusakan *creep cracks (cavities)* berdasarkan ERA teknologi masih masuk kategori 2 (dua) yaitu kerusakan berada pada 33% dan memiliki sisa umur yaitu 66% [15].

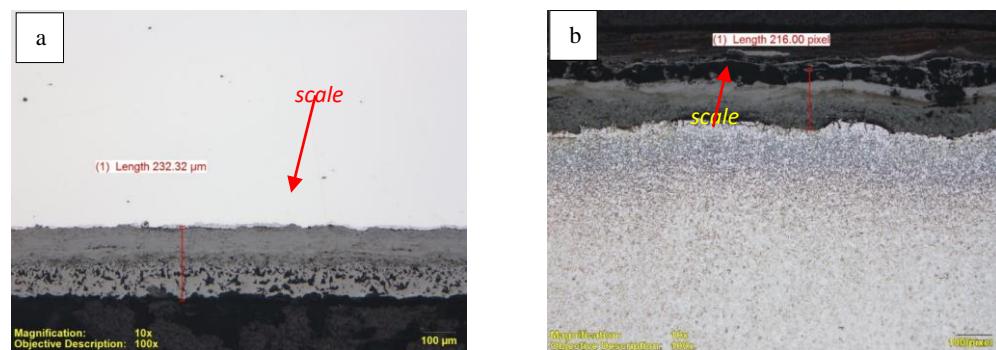
Gambar 5. Struktur mikro permukaan melintang (a) dan memanjang (b) perbesaran 1000 x – etsa aqua regia
Gambar 6 (a) di bawah ini adalah hasil pengujian ketebalan *scale* pada *inner tube* (*steam side*) dimana terdapat endapan *scale* dengan ketebalan 232.32 μm . Sedangkan pada Gambar 6 (b) adalah pemeriksaan ketebalan *scale* pada sisi *outer tube* dimana terukur ketebalan *scale* yaitu 216.00 μm .

Gambar 6. Pengukuran ketebalan *scale* pada (a) *inner tube* (*steam side*) dan (b) *outer tube* (*fire side*),
perbesaran 100 x – non etsa

- Melakukan pemeriksaan untuk melihat penyebaran *scale* pada seluruh area sistem air pengisi secara detil meliputi LPH, HPH dan *steam drum*.
- Apabila hasil pemeriksaan pada area sistem *feed water boiler* terdapat *scale* yang signifikan maka dapat dilakukan *chemical cleaning* pada *boiler*.
- Melakukan asesmen kondisi pada peralatan kondenser terutama pada bagian *tube* dan sistem pemipaan.
- Melengkapi seluruh alat *monitoring* parameter siklus air dan pastikan terkalibrasi dengan rutin.
- Agar dilakukan uji *creep* untuk mengetahui perkiraan sisa umur *tube*.

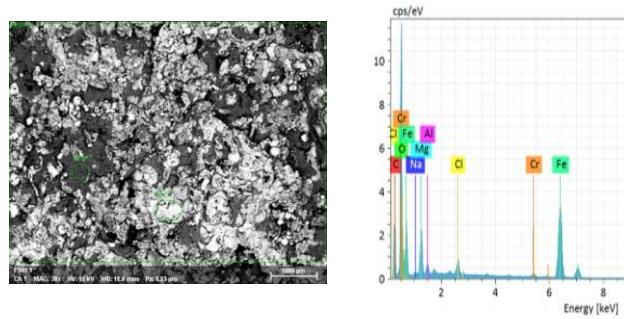
Hasil uji SEM EDX yang diambil pada posisi bagian dalam (*inner scale*) dan dari hasil analisis sampel tersebut memiliki unsur pembentuk utama yaitu *carbon*, *oxygen*, dan *ferrous*. Dari ketiga unsur dominan tersebut dapat diketahui bahwa *scale* yang paling besar adalah berupa *oxide scale* yaitu Fe_2O_3 atau Fe_3O_4 [16-18]. Adapun unsur lainnya seperti *sodium*, *magnesium*, *aluminum*, dan lainnya berasal dari *chemical water treatment* atau *scale* yang berasal dari peralatan lain yang dilalui aliran air maupun dari unsur kontaminasi *feed water boiler*. Hasil uji komposisi kimia SEM EDX dapat dilihat pada Gambar 7 dan hasil uji komposisi kimia pada Tabel 4.

Gambar 7. Hasil SEM EDX *scale inner tube*

- Ketebalan *scale* pada *outer tube* terukur 216.00 $\mu\text{m}.\text{mm}$ dan *inner scale* 232.32 $\mu\text{m mm}$
- Hasil pengujian SEM EDX menunjukkan bahwa kandungan *scale* yang ada pada permukaan *inner tube* yaitu carbon, oxygen dan ferrous (unsur pembentuk oxide scale). Adapun unsur lainnya seperti natrium (sodium), magnesium, aluminium, dan lainnya berasal dari unsur kontaminasi air pengisi *boiler* (*feed water*) akibat efek kebocoran kondenser.
