ANALISIS KEBOCORAN PIPA REFORMER DI SEBUAH PERUSAHAAN PETROKIMIA

*Sri Nugroho, Rusnaldy

Jurusan Teknik Mesin, Fakultas Teknik, Universitas Diponegoro

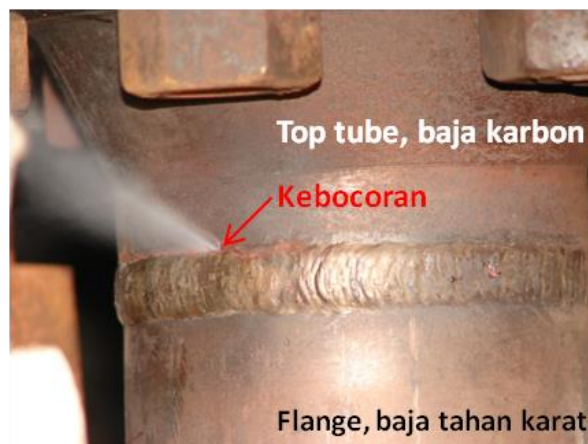
Penelitian ini dilatarbelakangi oleh seringnya ditemukan kebocoran pada pipa reformer di sebuah perusahaan petrokimia (lihat Gambar 1). Kebocoran ini mengakibatkan proses produksi perusahaan berhenti total (*total shut down*) dalam tempo 2-3 hari dan mengakibatkan kerugian mencapai puluhan juta rupiah [1]. Di perusahaan tersebut, *primary reformer* (pipa reformer yang sering bocor ini berada) berfungsi untuk mengubah gas hidrokarbon menjadi gas hidrogen. Proses ini membutuhkan tekanan dan temperatur yang sangat tinggi, yaitu masing-masing 30-40 bar dan 600-800°C. Pada Gambar 1 terlihat bentuk pipa reformer yang terdiri dari dua bagian yaitu *flange* dan *top tube*.

Gambar 1. Bentuk pipa reformer [2]

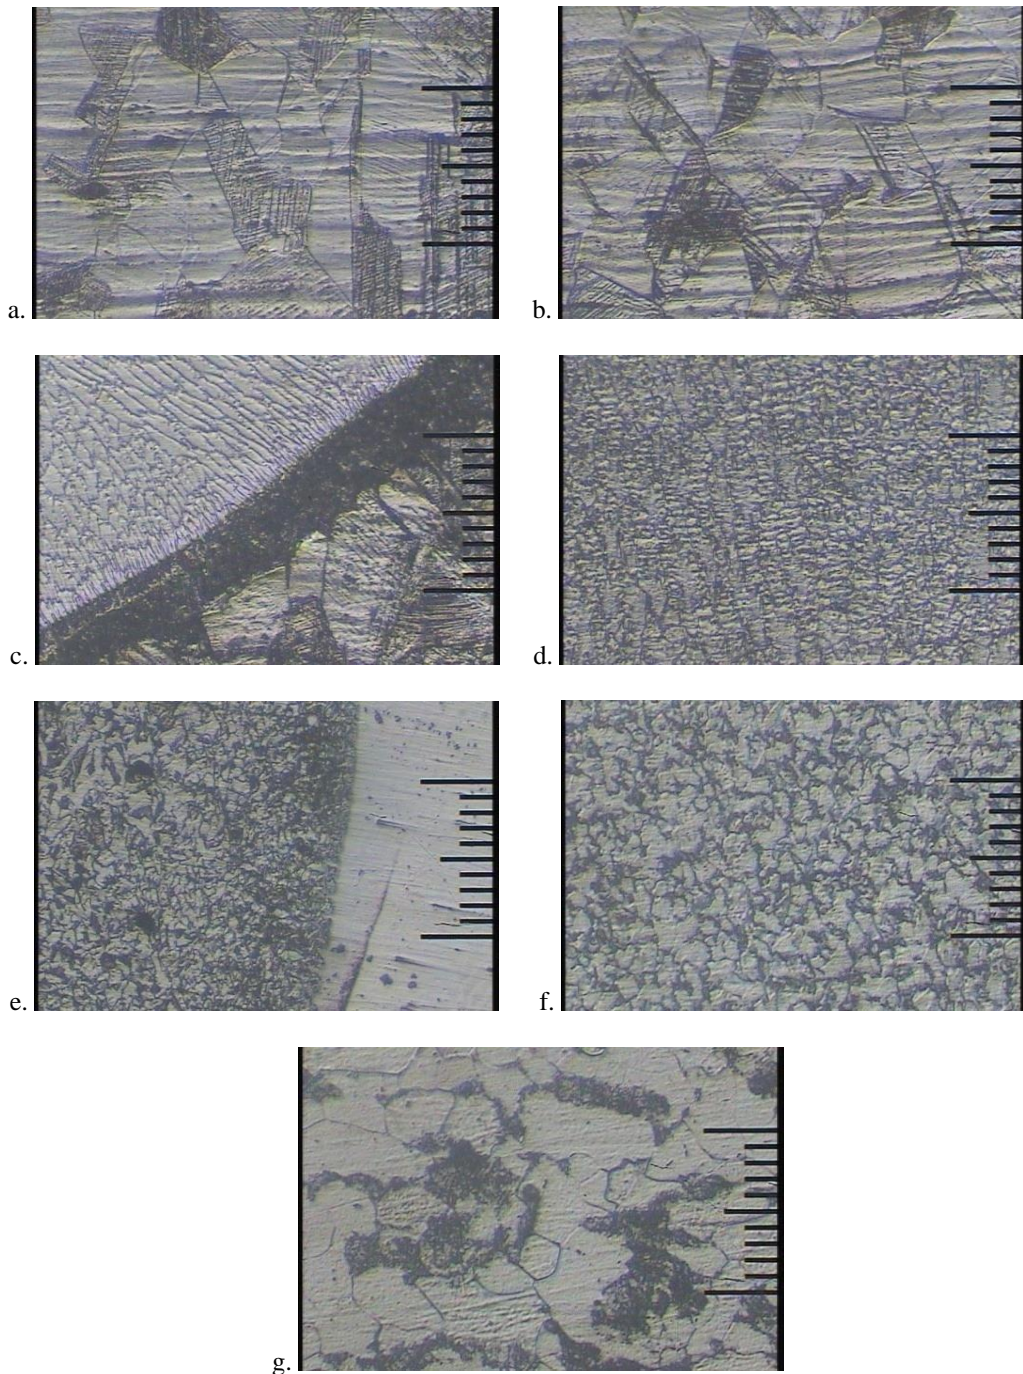
Gambar 3 (a) adalah struktur mikro dari *base metal* baja tahan karat A-312 yang tergolong baja tahan karat *austenitic*. Nilai kekerasannya 298.5 VHN. Gambar 3 (b) adalah struktur mikro dari HAZ baja tahan karat, struktur mikronya tidak jauh beda dengan *base metal*. Selama pengelasan tidak mengubah struktur mikronya tetapi ukuran butir menjadi lebih kecil dibanding *base metal*, yaitu sekitar 49.1µm. Gambar 3 (c) menunjukkan struktur mikro batas antara HAZ baja tahan karat dan *weld metal*. Pada gambar tersebut ditemukan daerah berwarna gelap pada batas *weld metal*, yang sering juga disebut dengan *dark band*. Terbentuknya *dark band* ini akibat migrasi karbon dari konsentrasi tinggi

ke konsentrasi karbon yang rendah. Tebal dari *dark band* tersebut sekitar $45\mu\text{m}$ dan nilai kekerasannya 379.8 VHN. Gambar 3 (d) adalah struktur mikro dari *weld metal* dengan menggunakan *filler metal inconel 82*, struktur mikronya austenite, seperti yang diprediksikan pada diagram *schaeffler*, nilai kekerasan pada daerah ini 351.1 VHN. Gambar 3 (e) struktur mikro yang belum terpengaruh efek PWHT, hasil murni dari pengelasan DMW, bagian HAZ struktur mikronya berbentuk bulat kecil dengan ukuran sekitar $7.39\mu\text{m}$ dan berstruktur ferit + pearlite. Nilai kekerasan pada daerah tersebut sekitar 340.60 VHN. Demikian juga pada gambar 3 (f) HAZ ini juga mempunyai kekerasan yang sangat tinggi, sekitar 271,36 VHN besarnya ukuran butir pada daerah ini sekitar $9.1\mu\text{m}$. Gambar 3 (g) adalah struktur mikro dari base metal baja karbon yang berbentuk bulat – bulat besar dan berstruktur ferit + pearlit. Nilai – nilai kekerasan ini sangat tinggi dan tidak sesuai realitanya, seperti yang dipersyaratkan oleh *NACE MR0715* dimana kekerasannya < 250 VHN. Hal ini dimungkinkan disebabkan oleh efek dari pengerjaan permesinan pada saat pengambilan sample spesimen.

Gambar 3. Struktur mikro pengelasan DMW dengan *preheat* 150°C tanpa *PWHT* (a) *Base metal* baja tahan karat A 312, (b) Bagian HAZ baja tahan karat, (c) Batas HAZ baja tahan karat dengan *weld metal*, (d) *Weld metal* dengan *filler metal Inconel 82*, (e) Batas *weld metal* dengan HAZ baja karbon, (f) Bagian HAZ baja karbon, (g) *Base metal* baja karbon A-106. (Perbesaran 200X, untuk gambar a-e menggunakan etsa aquaregia, dan f dan g menggunakan etsa nital HNO_3 2,5%).

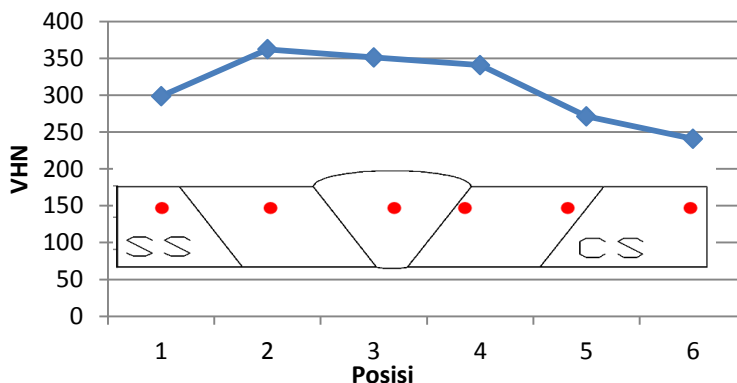
Gambar 4. Grafik nilai kekerasan DMW dengan *preheat* 150°C tanpa PWHT

Dari Gambar 4 didapatkan nilai kekerasan pada bagian – bagian pengelasan DMW, diantaranya adalah bagian *base metal* baja tahan karat dengan kekerasan 298.5 VHN. Daerah HAZ baja tahan karat 362.1 VHN termasuk daerah paling keras dan melebihi kekerasan pada *weld metal*. Nilai kekerasan pada *weld metal* bernilai 351.1 VHN. Daerah batas antara *weld metal* dan HAZ baja karbon 340.6 VHN, daerah ini pula juga keras apalagi terkandung *dark band* akibat pengelasan meskipun tidak tampak pada hasil mikrografi. Nilai kekerasan daerah HAZ baja karbon sekitar 271.3 VHN, lebih rendah dari daerah batas *weld metal*. Nilai kekerasan *base metal* baja karbon 240.7 VHN. Nilai – nilai kekerasan ini tidak sesuai realitanya karena sangat tinggi, dan tidak seperti yang dipersyaratkan oleh *NACE MR0715* dimana kekerasannya < 250 VHN. Hal ini dimungkinkan disebabkan oleh efek dari pengerjaan permesinan pada saat pengambilan sample spesimen.

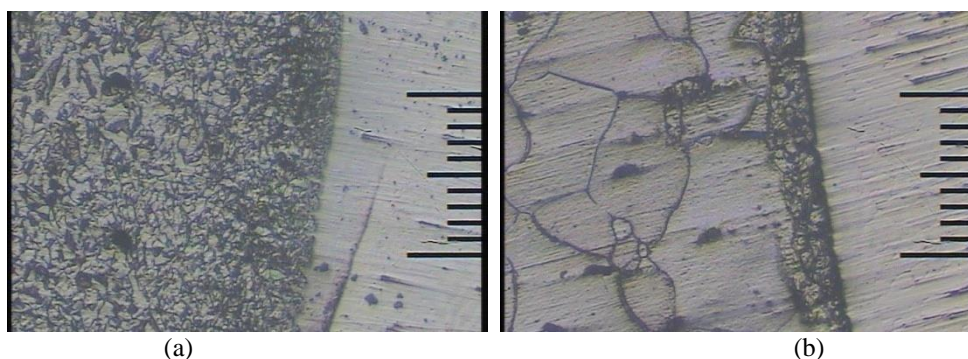
Gambar 5. (a) Mikrografi daerah batas *weld metal* dan HAZ baja karbon tanpa PWHT, (b) mikrografi daerah batas *weld metal* dan HAZ baja karbon dengan PWHT 800°C

Diperlihatkan pada gambar hasil uji mikrografi tersebut, adanya LHZ (*Lord Hard Zone*) atau sering disebut dengan *dark band* akibat migrasi karbon dari HAZ menuju batas *weld metal* karena efek perlakuan panas 800°C dan *holding time* 1 jam. Komposisi baja karbon dengan 0.3% C dan berstruktur ferit + pearlit berubah menjadi ferit akibat perlakuan panas tersebut, dan pengkasaran butir pada daerah sekitar *dark band*, yang cenderung dapat menurunkan sifat mekanik pada daerah ini, karena unsur C dapat terbentuk perlit yang meningkatkan kekuatan baja ini, tetapi adanya migrasi karbon pada daerah ini mengalami kekurangan karbon sehingga hanya berstruktur perlit. Nilai kekerasan daerah ini cenderung lebih rendah dibandingkan dengan *base metalnya*, yaitu bernilai 79.6 VHN. Dari nilai kekerasan tersebut baja ini menjadi lemah dan dapat terjadi retak pada daerah tersebut, sedangkan pada aplikasi dioperasikan pada

temperatur 600-800°C ditambah lagi tekanan operasi yang cukup tinggi, sehingga baja ini tidak dapat menahan beban operasi dan mengalami *disbonding*.
