## Penilaian Risiko Bendungan Pelaparado Berbasis Metode Modifikasi ICOLD dan Metode Indeks Risiko

**[Title: Risk Assessment of Pelaparado Dam Based on Modified ICOLD Method and Risk Index Method]**  
Dam risk assessment consists of risk analysis and risk evaluation as one of dam operation, maintenance and monitoring activities. This study aims to assess the risk of Pelaparado Dam in Pela Village, Monta District, Bima Regency, West Nusa Tenggara Province. Pelaparado Dam is rockfill embankment dam type with a central impermeable core. Dam risk assessment in this study using modified ICOLD method and risk index method. ICOLD modification method based on the results of field inspections, evaluation of dam design, evaluation of dam safety management and identification of the impact from dam failure on the downstream area. Risk index method based on weighted empirical calculation of the failure mode parameters resulting from site inspections, dam design evaluation and potential disasters analysis. The results of risk assessment are the basis consideration to determining priority maintenance to prevent increasing potential dam failures. The result of this study shows that Pelaparado Dam

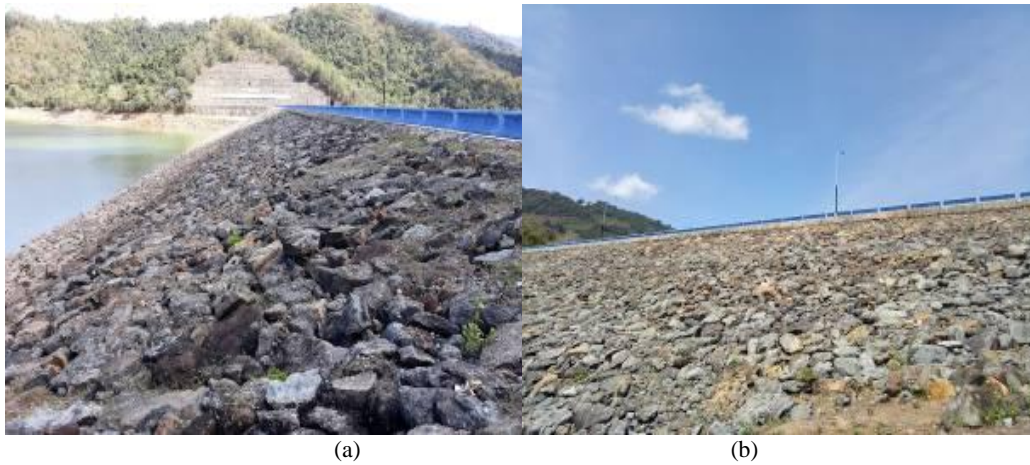
**Gambar 3.** Hasil inspeksi lapangan pelapukan sedang-berat batuan rip-rap pelindung: (a) lereng hulu; (b) lereng hilir (PT Caturbina Guna Persada, 2018)

| Komponen | Kondisi |
|---|---|
| Pelindung lereng hulu | • Pelapukan sedang-berat sehingga rip-rap hancur dan mengalami penurunan lokal |
| Pelindung lereng hilir | • Pelapukan sedang-berat sehingga rip-rap hancur dan mengalami penurunan lokal |

Penentuan perbaikan fisik didasarkan pada evaluasi hasil inspeksi lapangan. Perbaikan atau penggantian material rip-rap dengan estimasi 35% luasan area rip-rap di lereng hulu dan hilir bendungan. Kerusakan material diakibatkan oleh sifat batuan rip-rap yang mengalami degradasi secara fisik maupun kimiawi. Penurunan lokal yang terjadi dapat menginisiasi terjadinya erosi internal hingga *piping* pada timbunan. Bendungan urugan dapat mengalami kegagalan dalam kondisi statis serta kondisi dinamis ketika mengalami

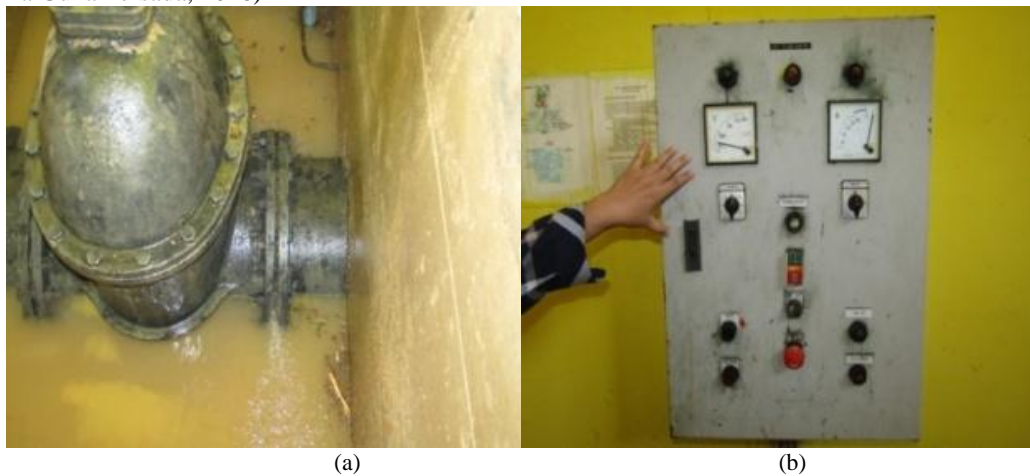
**Gambar 4.** (a) *Rubber seal* di *guard valve outlet* bocor; (b) Panel kontrol *jet flow gate outlet* rusak (PT Caturbina Guna Persada, 2018)

| Komponen | Kondisi |
|---|---|
| Hidromekanical | • Terdapat kebocoran dari <i>rubber seal</i> di sisi hulu <i>guard valve outlet</i><br>• <i>Gate position indicator</i> , panel kontrol dan alat ukur pada aktuator rusak di <i>jet flow gate outlet</i><br>• Tutup silinder hidrolik di <i>emergency bonnated outlet</i> mengalami kebocoran apabila pintu dioperasikan<br>• Banyak titik korosi pipa baja dan kebocoran <i>seal expansion joint</i> di hulu <i>steel pipe conduit</i> |

Kerusakan ringan hingga tidak berfungsinya perangkat hidromekanikal bendungan dijumpai pada bangunan pengambilan dan bangunan pengeluaran di Bendungan Pelaparado. Bangunan pengambilan memerlukan pengecatan anti karat pada *stoplog* dan perbaikan kerusakan perangkat hidromekanikal di *maintenance gate*. Kerusakan hidromekanikal bangunan pengeluaran juga harus segera dilakukan pengecekan ulang terkait tingkat kerusakan agar bisa segera diperbaiki. Kegiatan perbaikan yang perlu segera dilakukan antara lain penggantian *rubber seal* sisi hulu *guard valve outlet*; perbaikan komponen elektrik panel kontrol dan alat ukur pada aktuator di *gate position indicator*; penggantian tutup silinder hidrolik di *emergency bonnated outlet*; perbaikan *seal expansion joint* serta pembersihan dan pengecatan kembali korosi pipa baja di hulu *steel pipe conduit*. Perbaikan harus dilakukan sesuai dengan prosedur dan metode perbaikan hidromekanikal yang baik agar tidak mengganggu pola operasi waduk.

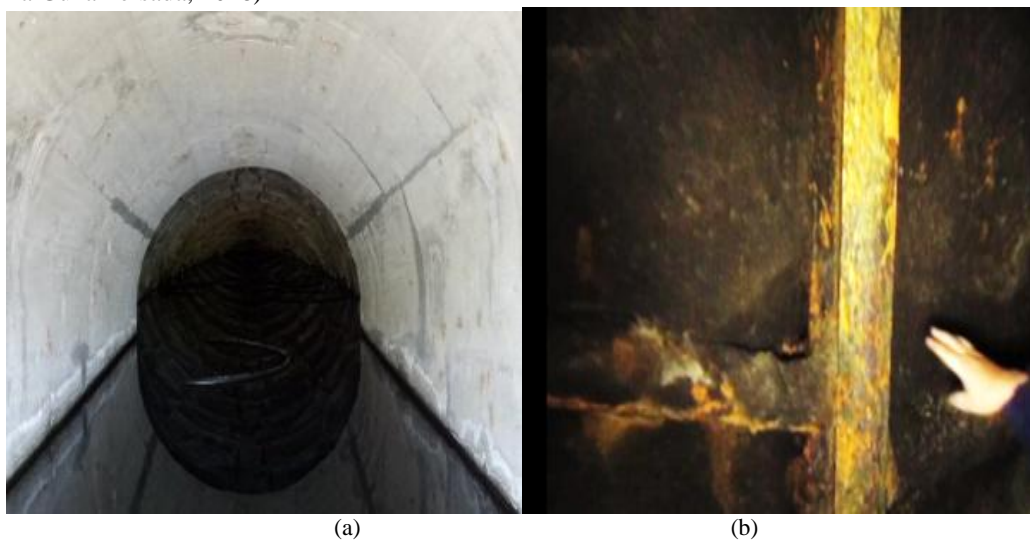
Defisiensi struktur terjadi pada terowongan galeri di sandaran kiri bendungan. Terowongan terendam air rembesan. Kondisi tersebut menyebabkan korosi pada *steel support* terowongan, seperti ditunjukkan pada Gambar 5. Defisiensi pada sistem instrumentasi keamanan bendungan dapat dilihat pada Gambar 6. Ringkasan hasil inspeksi lapangan Bendungan Pelaparado selama kegiatan inspeksi besar tahun 2018 dapat dilihat pada Tabel 5.

**Gambar 5.** (a) Terowongan galeri terendam air; (b) Korosi cukup berat pada *steel support* tipe C terowongan galeri (PT Caturbina Guna Persada, 2018)

| Komponen | Kondisi |
|---|---|
| <b>Terowongan Galeri</b> | • Seluruh ruang terowongan galeri terendam air dengan kondisi <i>steel support</i> mengalami korosi cukup berat sekitar 2 mm |

Berdasarkan hasil kegiatan inpeksi lapangan, permasalahan rembesan di terowongan galeri merupakan masalah serius bagi stabilitas bendungan secara keseluruhan. Untuk dapat melakukan investigasi kondisi di dalam terowongan harus dilakukan pengurusan air terlebih

dahulu. Upaya pengurusan air harus memperhatikan sifat material fondasi terowongan untuk menghindari terjadinya erosi akibat tekanan pemompaan yang terlalu besar. Investigasi khusus mengenai sumber dan mekanisme rembesan di terowongan harus segera dilakukan untuk menentukan metode penanggulangan, karena kondisi rembesan berhubungan dengan stabilitas bendungan terutama tumpuan kiri dan fondasi bangunan pelimpah. Analisis stabilitas bendungan terhadap beban gempa juga perlu dilakukan karena lokasi bendungan terletak di antara 2 sumber gempa utama Pulau Sumbawa. Respon bendungan terhadap kejadian gempa selama ini hanya dinilai berdasarkan hasil pengamatan visual. Keterbatasan fungsi dan jumlah instrumentasi merupakan salah satu permasalahan pada pemantauan perilaku Bendungan Pelaparado terhadap kejadian gempa bumi di Pulau Sumbawa dan sekitarnya. Selama 5 tahun terakhir terjadi peningkatan intensitas kejadian gempa bumi. Berdasarkan Peta Gempa Indonesia 2017, wilayah Nusa Tenggara-Laut Banda memiliki 49 sumber gempa dan sebelumnya belum

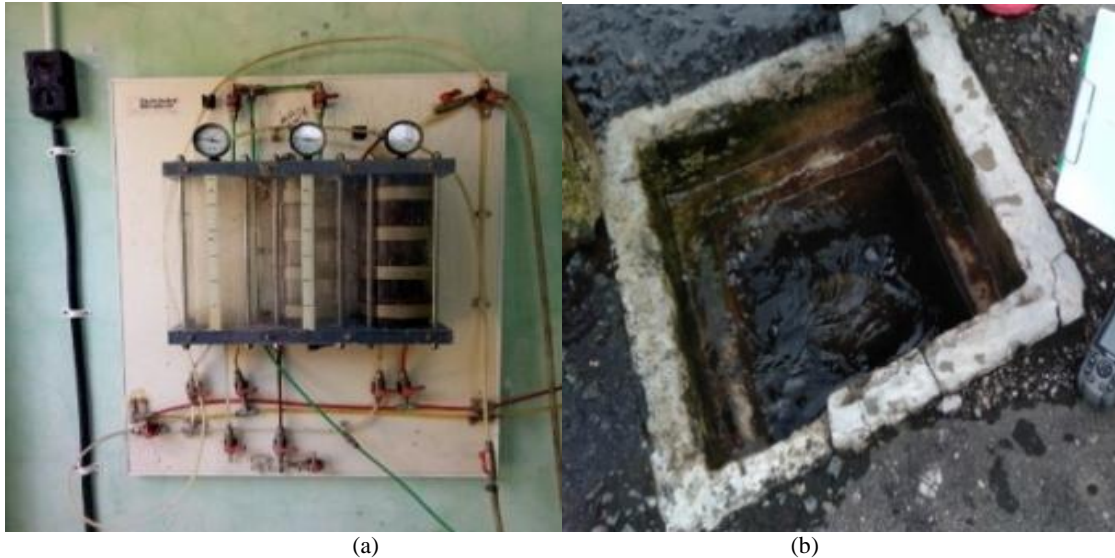
Gambar 6. (a) Tangki hidraulik pisometer kering; (b) *Multilayer settlement* sudah rusak serta terendam air (PT Caturbina Guna Persada, 2018)

| Faktor | Masalah | Nilai Risiko |
|---|--|---|
| Instrumentasi Keamanan Bendungan | <ul style="list-style-type: none"> <li>• Pisometer hidraulik rutin dibaca namun belum pernah <i>diflushing</i>, tangki hidraulik kering sehingga hasil bacaan pisometer diragukan validitasnya</li> <li>• <i>Observation well</i> dalam kondisi tidak tertutup dan tidak rutin dipantau</li> <li>• <i>V-notch</i> kurang terawat akibat vandalisme</li> <li>• <i>Bench Mark</i> (BM) di tumpuan kiri tidak dilengkapi keterangan atau nama BM</li> <li>• Patok geser butuh perawatan agar jelas urutan dan lokasinya</li> <li>• <i>Multilayer settlement</i> dalam kondisi rusak, terendam air hujan dan tidak pernah dilakukan pembacaan</li> </ul> | 2 |

bendungan dilakukan selama tahap konstruksi dan tahap pasca konstruksi ketika pengisian awal waduk (*initial impounding*) dan operasi waduk (Hunter & Fell, 2003). Tindak lanjut yang tepat diperlukan apabila terdapat kerusakan instrumentasi seperti perbaikan atau penggantian berdasarkan kepentingan fungsi instrumen. Pisometer hidraulik Bendungan Pelaparado memerlukan pembersihan dan perbaikan selang unit *de-airing* agar pemantauan pola tekanan air pori di fondasi dan tubuh bendungan menghasilkan data yang valid. Pembilasan dan pemberian kotak pengamanan sumur observasi sangat penting untuk pemantauan fluktuasi muka airtanah fondasi. Pengadaan 1 set *total station* oleh pihak pengelola bendungan sebagai alat monitor deformasi melalui patok geser akan sangat mendukung pemantauan deformasi bendungan secara lebih intensif oleh tim OP. Instrumen deformasi permukaan di Bendungan Pelaparado merupakan salah satu alternatif pemantauan deformasi yang harus dijaga dengan baik dan termonitor secara berkala karena fungsinya sebagai pengganti instrumen *multilayer settlement* yang sudah rusak sehingga data pemantauannya tidak lengkap.
