# Evaluasi Keamanan Bendungan Telaga Tunjung dari Tinjauan Deformasi Vertikal Menggunakan Analisis Data Instrumentasi Patok Geser

Muhammad Fadhlurrahman Hazim\*, Sukamta, Suprpto

## Abstrak

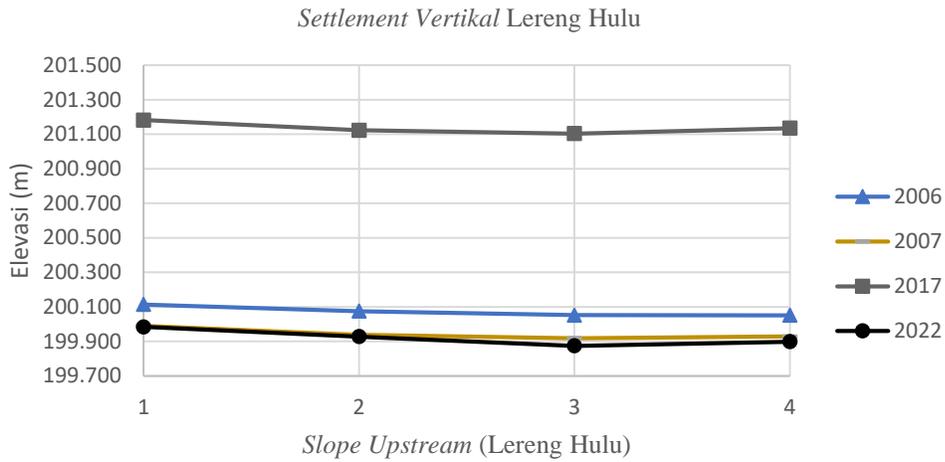
Gambar 3. Grafik elevasi data pembacaan patok geser tahun 2006, 2007, 2017, dan 2022 di area lereng hulu

Kenaikan elevasi yang terjadi pada tahun 2017 pada lereng hulu main dam (S-US1, S-US2, S-US3, S-US4) ini juga terjadi juga pada bendungan yang diteliti oleh Pratomo et al. (2021) dan Suhada et al. (2022) Secara teori kenaikan elevasi pada timbunan tubuh bendungan ini didasari berdasarkan beberapa penyebab yaitu: adanya gaya hidraulik pada tubuh bendungan dari hulu ke hilir yang berimbas pada gaya ke atas pada urugan (Ravindra et al., 2021); atau kejadian gempa yang dapat mempengaruhi kepadatan material urugan (Kim et al., 2011).

Penurunan yang terjadi pada beberapa patok geser menunjukkan telah terjadi penurunan tanah pada area tersebut. Penurunan tanah ini dimungkinkan akibat dari beban tambahan sedimentasi yang terjadi di bendungan tersebut. Hal ini sesuai pola yang telah disebutkan oleh (USBR, 2011) yaitu pola penurunan tanah di area lereng hulu tubuh bendungan mengarah ke bawah dan ke hulu.

Tabel 2, 5, dan 8 dapat digambarkan pada grafik dari masing-masing patok geser dengan nilai elevasinya pada tahun 2006, 2007, 2017, dan 2022 seperti yang dapat dilihat pada gambar 3, 4, 5, dan 6. Pada gambar 3 nilai *settlement* vertikal di lereng hulu terlihat sedikit berbeda polanya dibandingkan dengan grafik yang lain. Pada area lereng hulu pada tahun pertama mengalami kenaikan elevasi, lalu pada tahun 2022 nilai elevasi patok geser

turun berada di bawah pembacaan awal patok geser tahun 2006. Sebaliknya pada grafik gambar 4, 5, dan 6 nilai pembacaan elevasi patok geser pada tahun 2022 konsisten berada paling tinggi dari tahun-tahun sebelumnya.
