# LAPORAN INSPEKSI BENDUNGAN BAJULMATI

JULI 2020

INSPEKSI VISUAL  
BENDUNGAN BAJULMATI

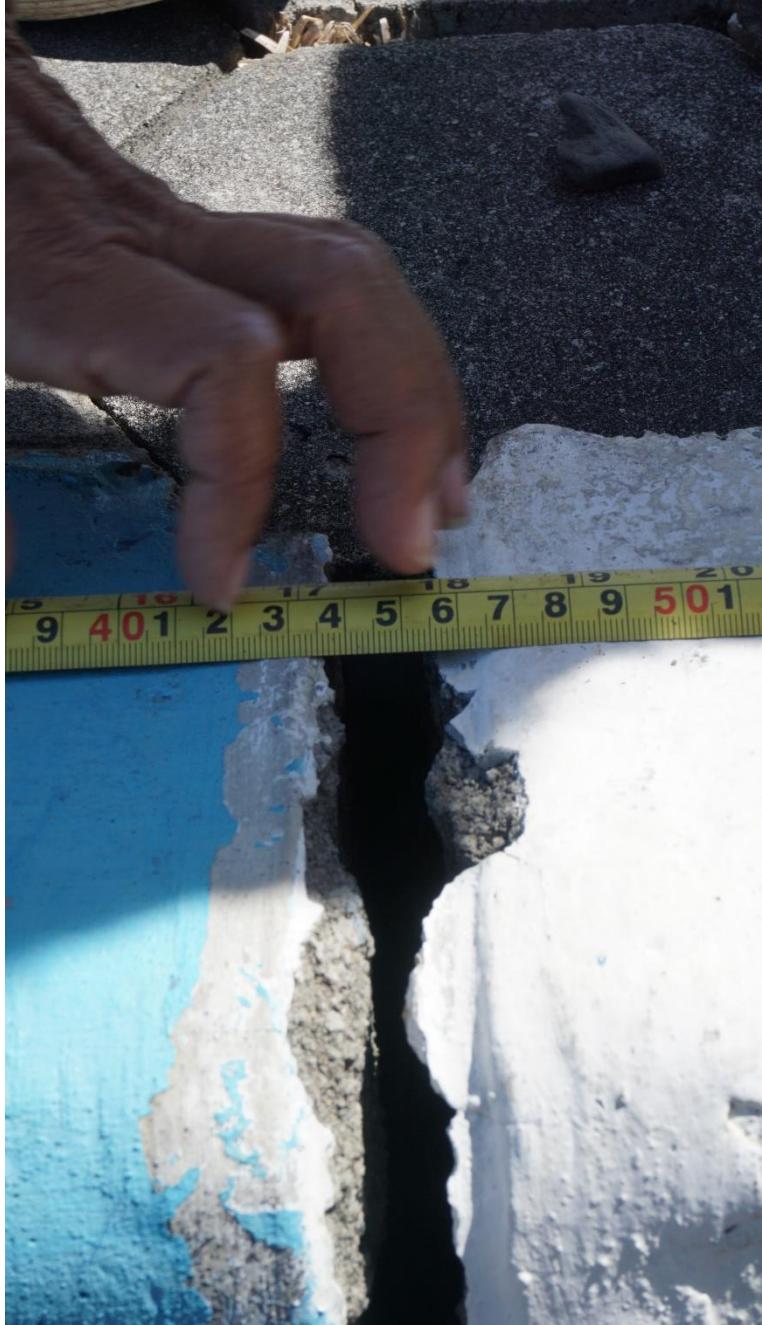
Foto 1 : Retakan pada kanstin di puncak bendungan, masih tidak menunjukkan perubahan lebar retakan

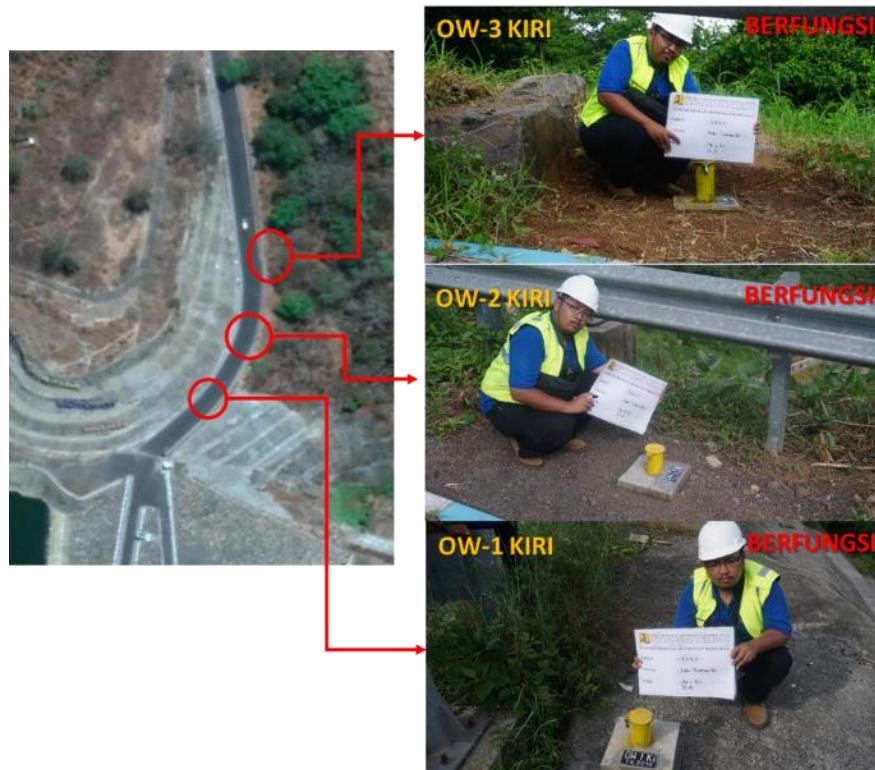
Gambar III-7 Kondisi dan Lokasi Pemasangan *Observation Well* Baru Bendungan Bajulmati

Pada akhir tahun 2019, instrumen *observation well* ditambah sejumlah 3 buah, yang ditempatkan pada lereng akses jalan masuk ke tubuh bendungan, dengan kondisi terakhir saat di inspeksi masih dalam kondisi baik.

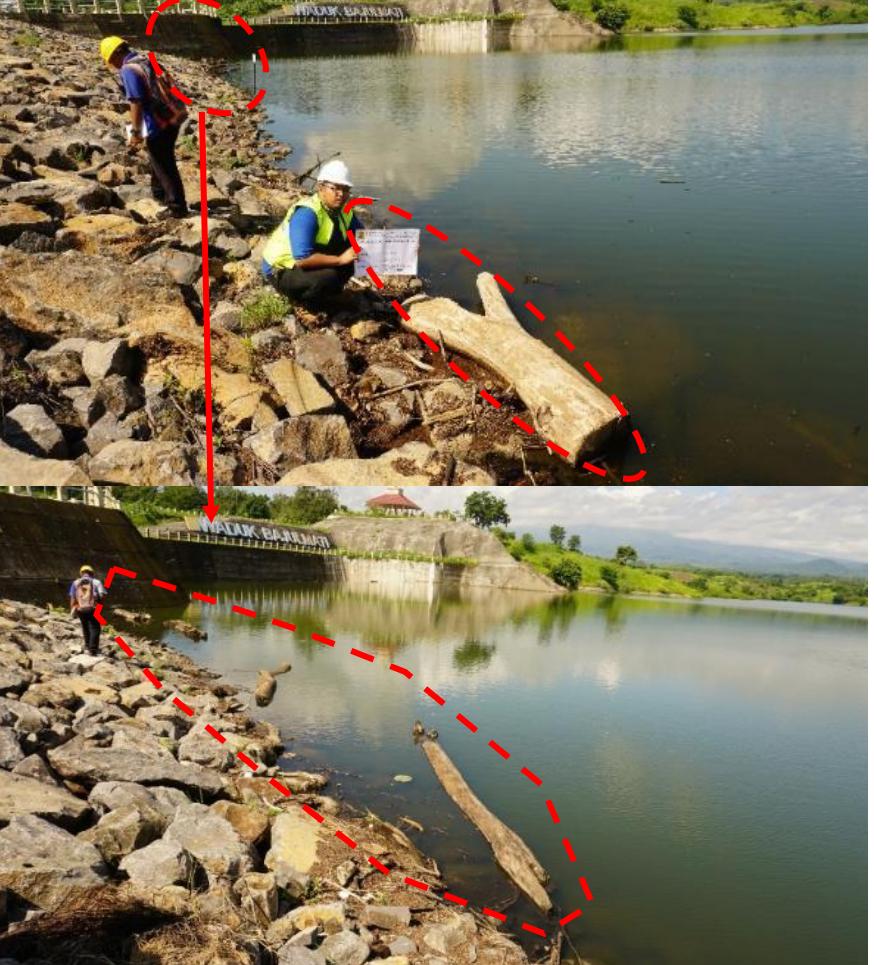
<p><b>Temuan inspeksi :</b></p> <ul style="list-style-type: none"> <li>Banyak sampah gelondongan kayu yang tertahan pada rip-rap hulu</li> </ul> <p><b>Lokasi :</b></p> <ul style="list-style-type: none"> <li>Antara STA 22 – STA 27, Di sekitar kaki lereng hulu yang ditunjukkan pada No. 3 di gambar layout</li> </ul> <p><b>Kemungkinan Penyebab:</b></p> <ul style="list-style-type: none"> <li>Ada batang kayu yang tidak terbuang saat proses penebangan kayu pada Januari 2018</li> </ul> <p><b>Konsekuensi yang mungkin bisa terjadi:</b></p> <ul style="list-style-type: none"> <li>Saat terjadi muka air tinggi kayu akan terbawa ke sisi spillway dan dikhawatirkan akan terjebak di puncak mercu spillway</li> </ul> <p><b>Rekomendasi:</b></p> <ul style="list-style-type: none"> <li>Membersihkan kayu-kayu yang ada</li> </ul>

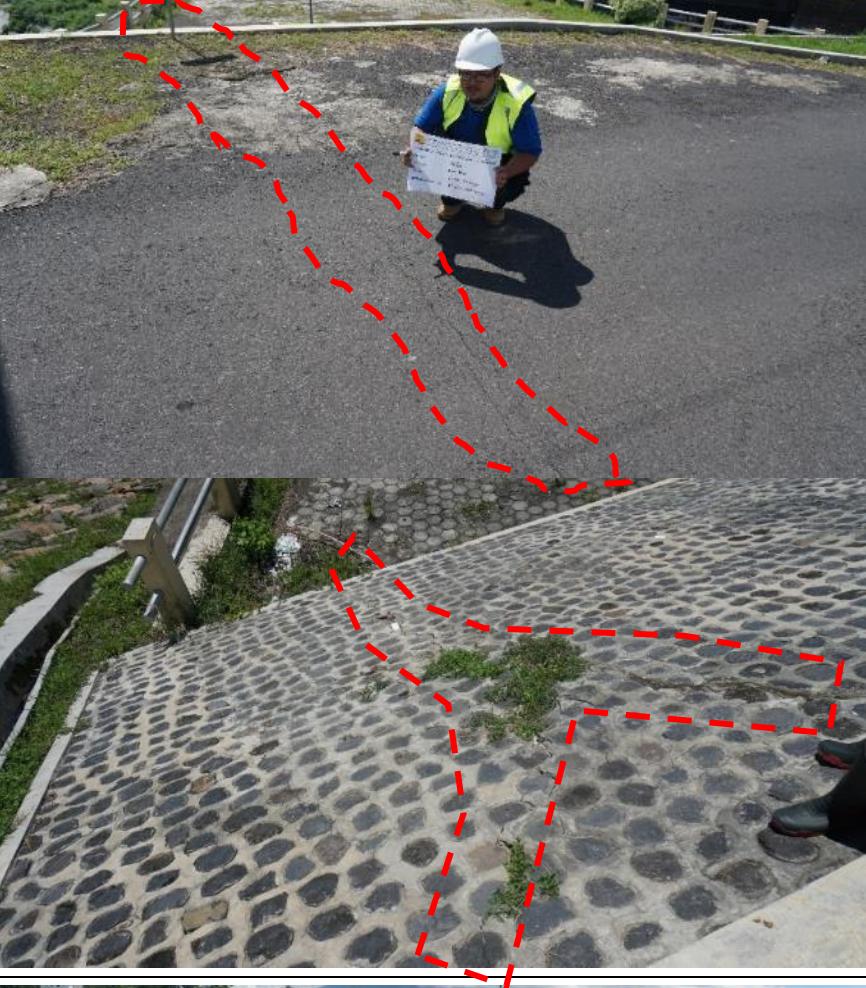
<p><b>Rekomendasi :</b></p> <ul style="list-style-type: none"> <li>Pemasangan alat ukur pantau seperti <i>dial ukur</i> untuk mengecek apakah retakan terus berlanjut atau sudah stabil</li> <li>Pengujian georadar untuk mengecek kedalaman retakan</li> </ul>

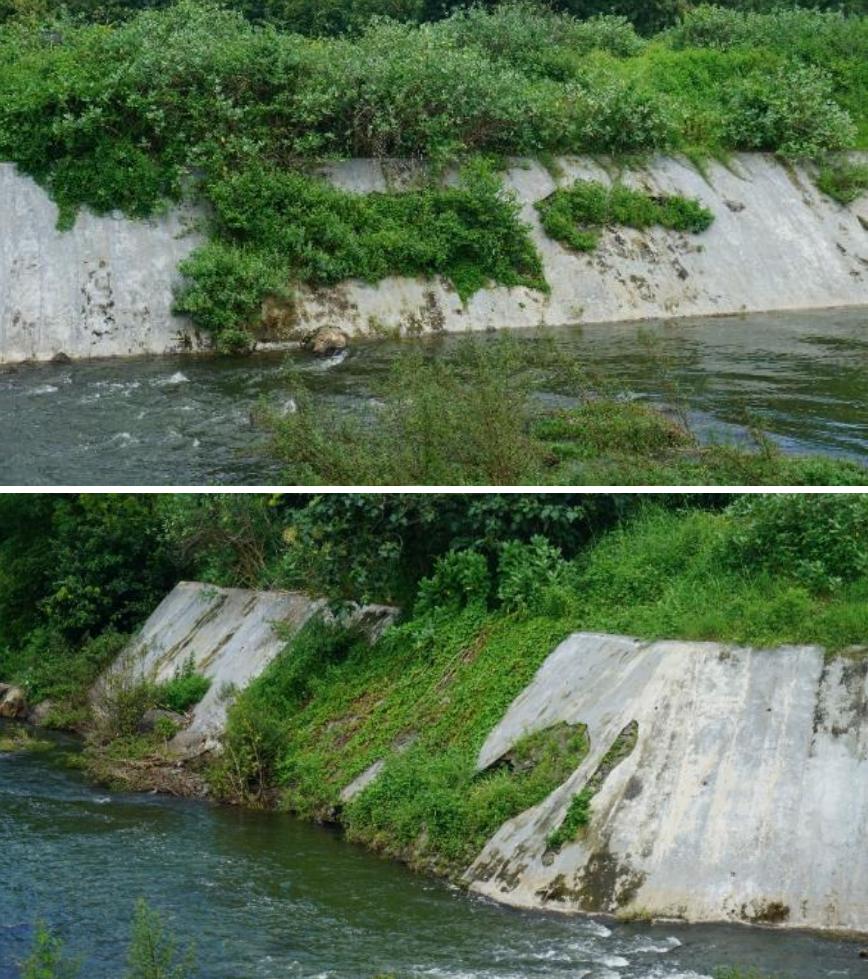
<p><b>Temuan inspeksi :</b></p> <ul style="list-style-type: none"> <li>Kerusakan pada lereng saluran <i>stilling basin</i></li> </ul> <p><b>Lokasi :</b></p> <ul style="list-style-type: none"> <li>Ditunjukkan pada No. 7 di gambar layout</li> </ul> <p><b>Kemungkinan Penyebab:</b></p> <ul style="list-style-type: none"> <li>Akibat vegetasi liar yang tumbuh</li> </ul> <p><b>Konsekuensi yang mungkin bisa terjadi:</b></p> <ul style="list-style-type: none"> <li>Saat terjadi banjir ditakutkan kerusakan lereng bertambah parah</li> </ul> <p><b>Rekomendasi :</b></p> <ul style="list-style-type: none"> <li>Perbaikan pada lereng <i>stilling basin</i></li> </ul>

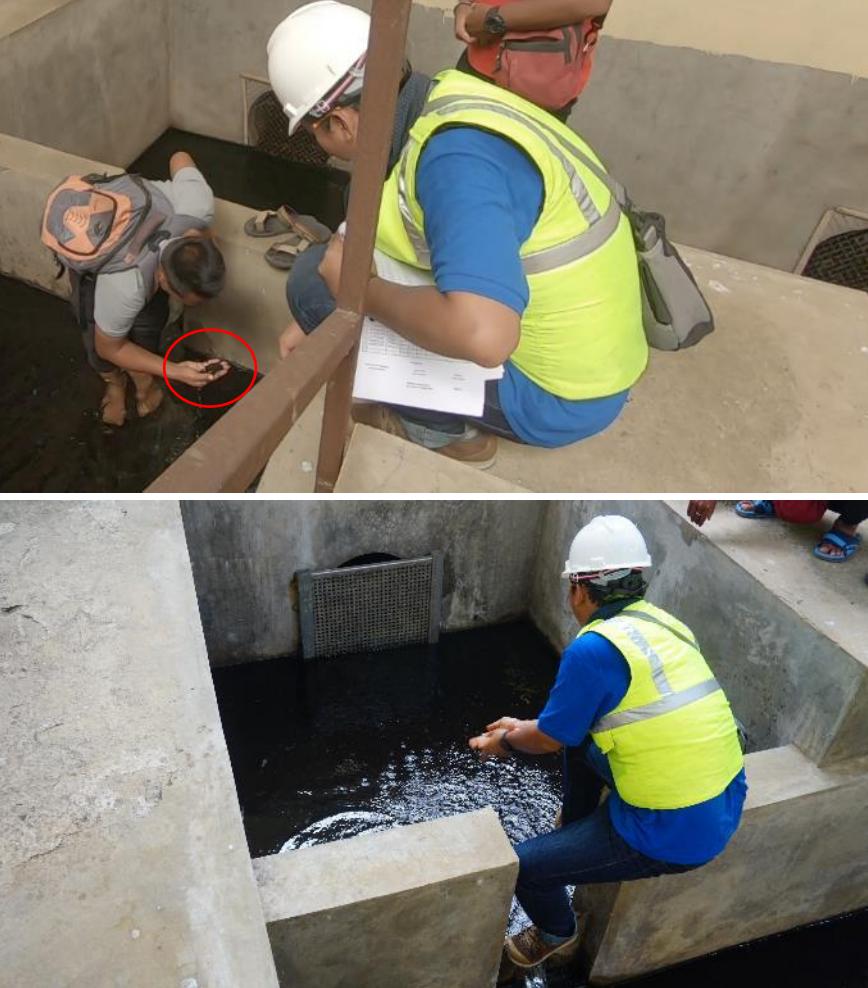
<p><b>Temuan inspeksi:</b></p> <ul style="list-style-type: none"> <li>Ada material halus yang terbawa pada aliran untuk v-notch SMD</li> <li>Lantai kolam tertutup oleh material yang terbawa ditunjukkan dengan warna dasar kolam yang hitam</li> </ul> <p><b>Lokasi :</b></p> <ul style="list-style-type: none"> <li>Pada rumah v-notch main dam</li> </ul> <p><b>Konsekuensi yang mungkin bisa terjadi:</b></p> <ul style="list-style-type: none"> <li>Perlu kajian lebih lanjut</li> </ul>

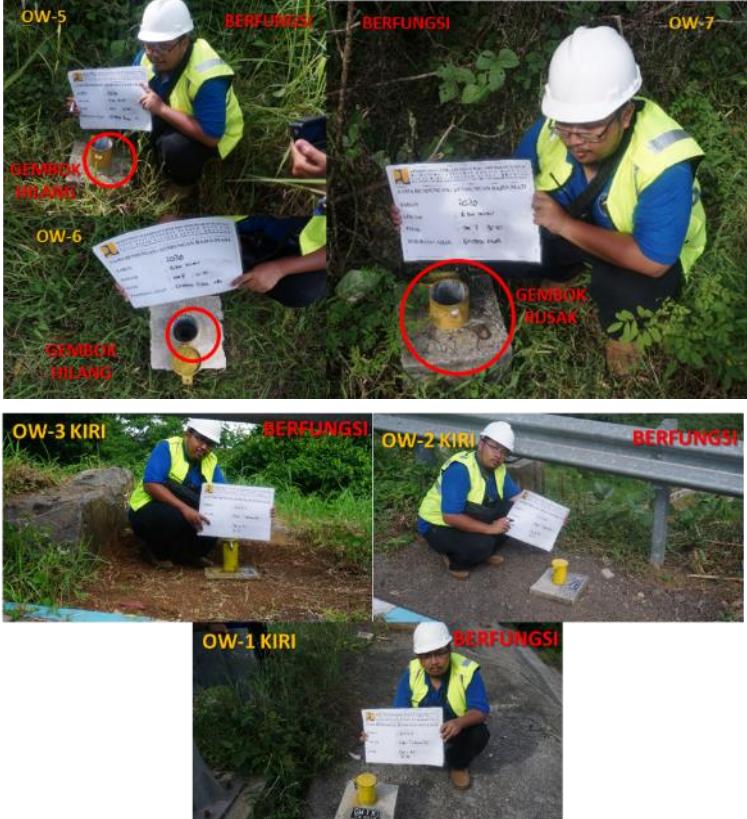
<p>sesuai dengan ukuran lubang dan panjang tutup OW</p> <p><b>Temuan inspeksi lainnya:</b></p> <ul style="list-style-type: none"> <li>Untuk kondisi fisik semua OW baik OW 1-7 dan OW 1-3 Ki dalam kondisi baik</li> </ul>

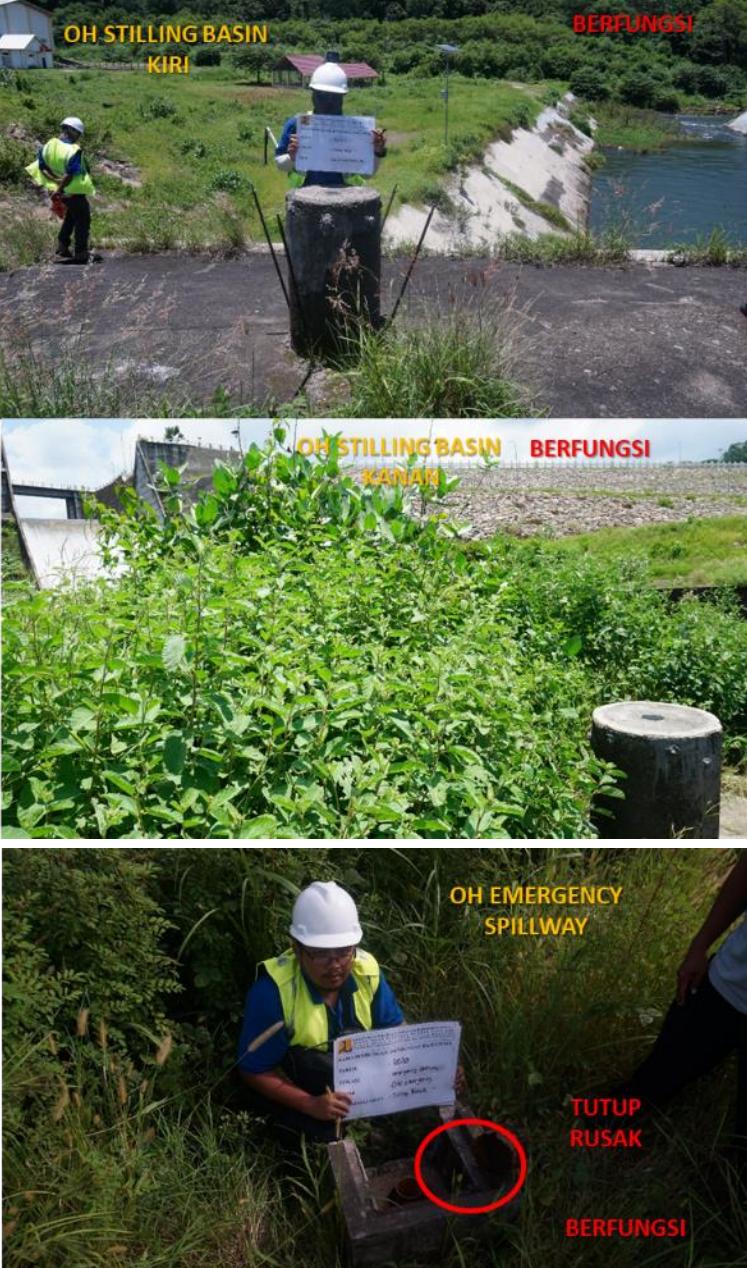
<p><b>Temuan inspeksi:</b></p> <ul style="list-style-type: none"> <li>Tutup OH Emergency Spillway rusak parah</li> </ul> <p><b>Lokasi :</b></p> <ul style="list-style-type: none"> <li>Di sekitar area emergency spillway yang ditunjukkan pada No. 7 di gambar layout</li> </ul> <p><b>Kemungkinan Penyebab:</b></p> <ul style="list-style-type: none"> <li>Air saat terjadi limpahan darurat membuat OH terendam dan tutup OH menjadi rusak akibat karat</li> </ul> <p><b>Konsekuensi yang mungkin bisa terjadi:</b></p> <ul style="list-style-type: none"> <li>Oknum yang tidak bertanggung jawab akan membuka tutup dan memasukkan sesuatu baik sampah atau batu ke dalam instrumen</li> </ul> <p><b>Temuan inspeksi:</b></p> <ul style="list-style-type: none"> <li>Pemberian tutup baru pada semua OH</li> </ul> <p><b>Temuan inspeksi lainnya:</b></p> <ul style="list-style-type: none"> <li>Semua OH dapat berfungsi dengan baik</li> </ul>

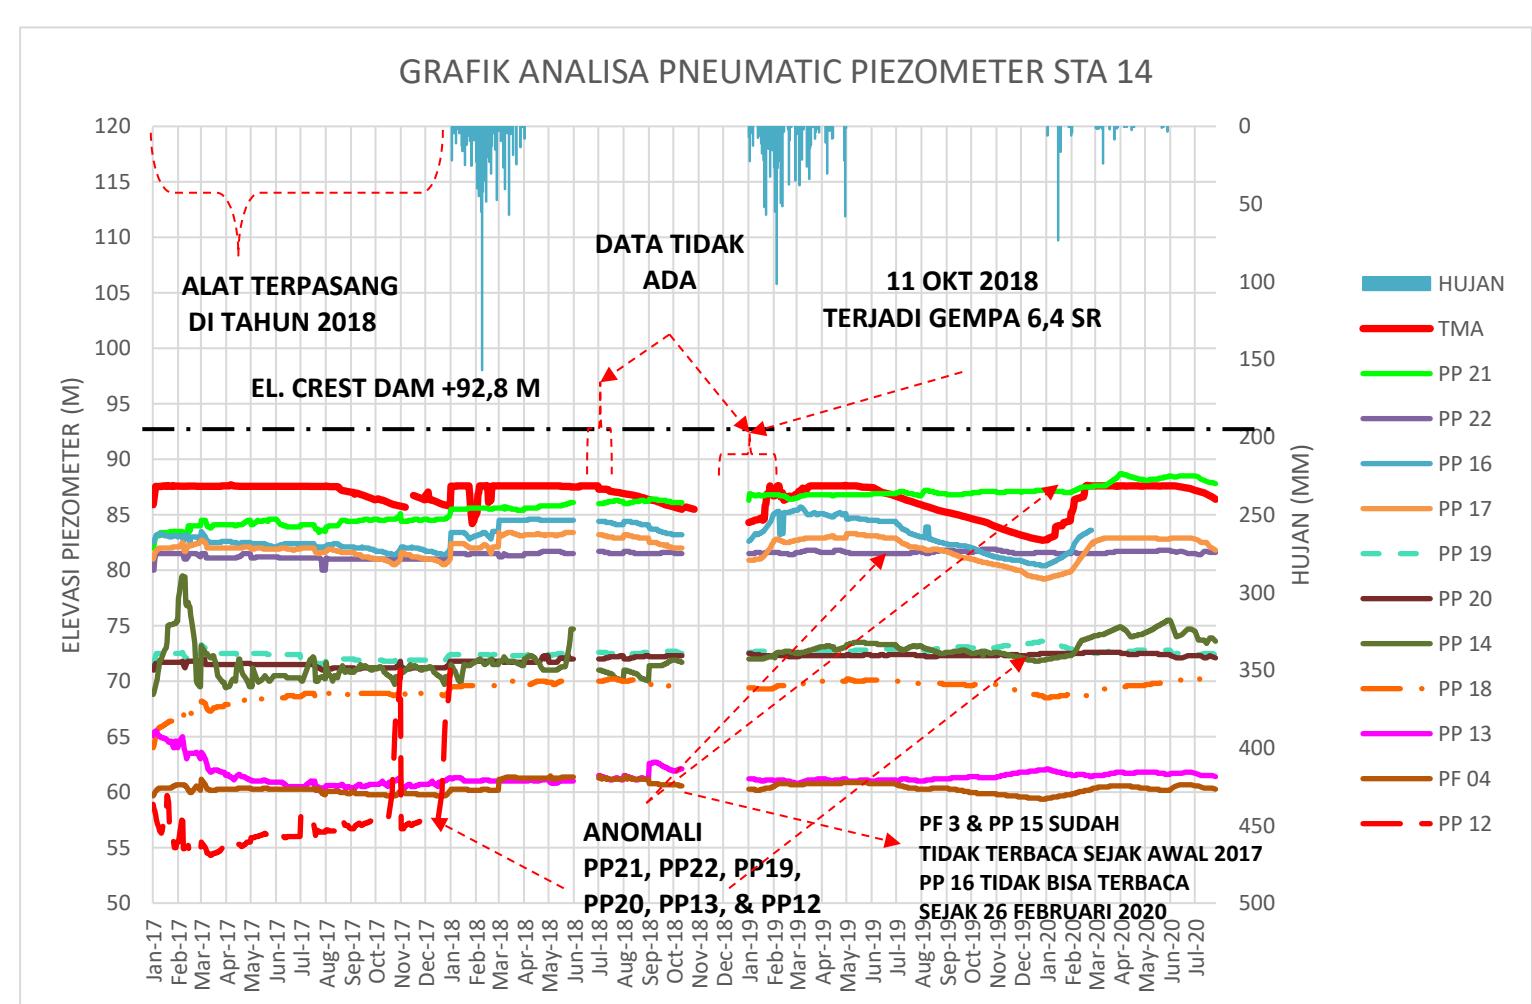
Gambar IV-2 Layout dan Grafik Analisa Pneumatic Piezometer STA 14

Dari 13 alat yang terpasang hingga bulan Juni 2020 hanya 11 alat yang dapat terbaca, pada **Gambar IV-2** terdapat 11 pembacaan *pneumatic piezometer* dan secara umum untuk STA 14 fluktuasi muka air dengan fluktuasi elevasi pembacaan *piezometer* terdapat gejala anomali yaitu pada PP21, PP22, PP19, PP20, PP13, dan PP 12. Pada *piezometer* tersebut secara umum tidak dapat menunjukkan respons terhadap perbedaan tinggi muka air waduk, tetapi PP14 merespons terhadap fluktuasi muka air waduk setelah Maret 2019. Anomali tersebut perlu dilakukan investigasi lebih lanjut mengenai penyebab alat tidak dapat merespons fluktuasi muka air. Sedangkan untuk *piezometer* PP16, PP18, PP17, PP14, dan PF4 dapat memberikan hasil yang baik untuk pembacaan terhadap fluktuasi muka air waduk.

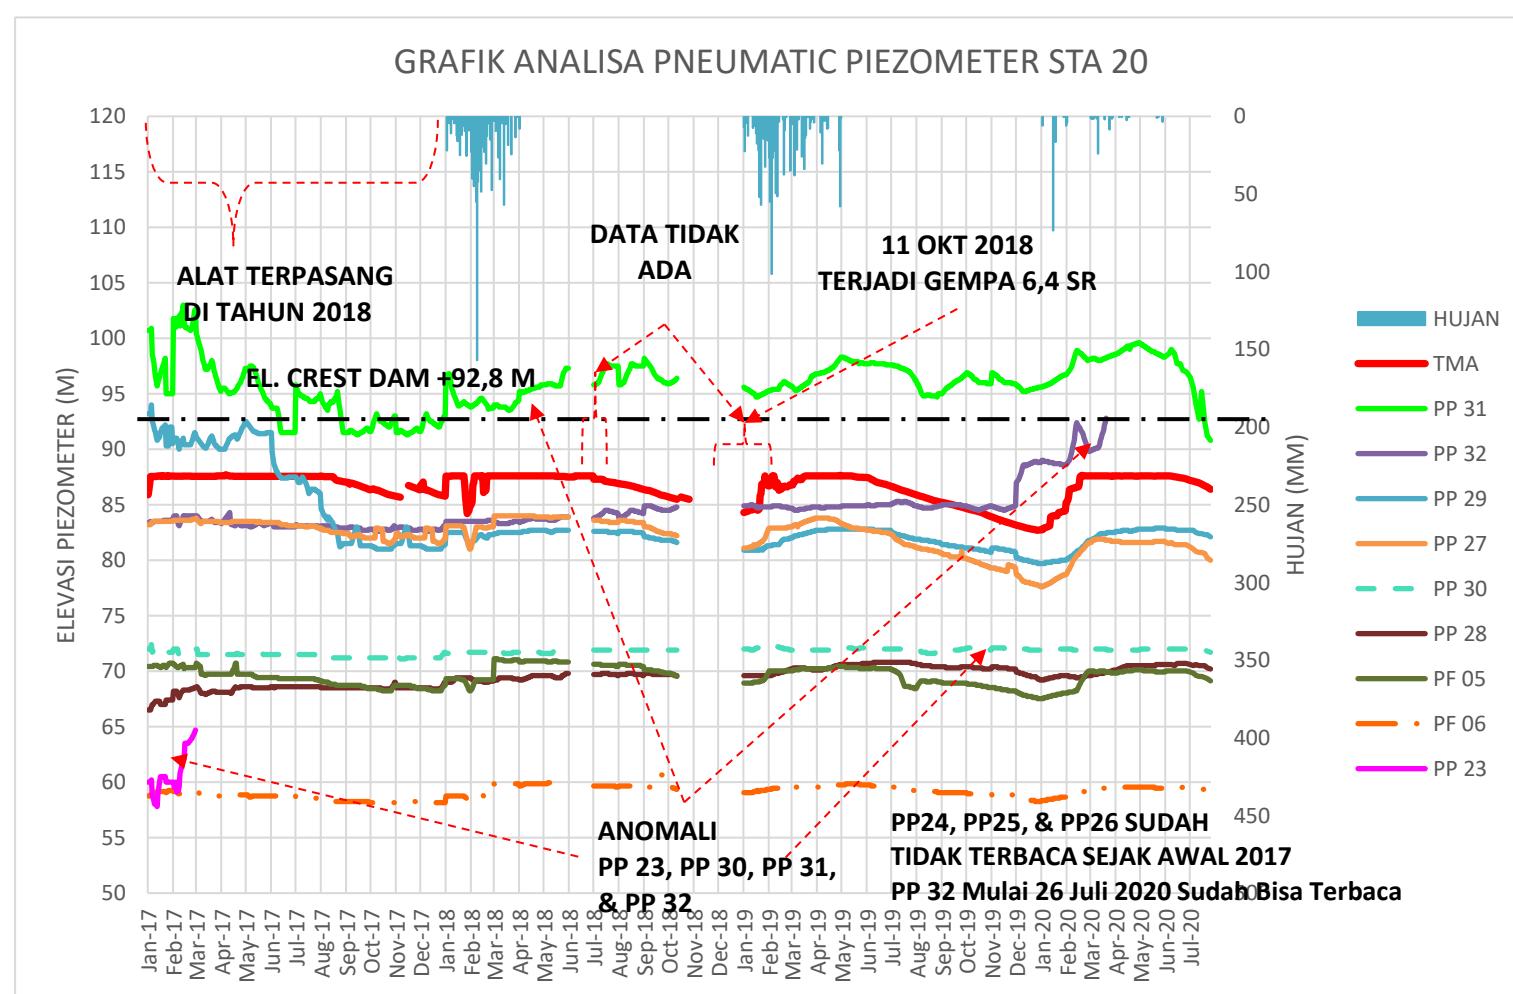
Gambar IV-8 Grafik Analisa Pneumatic Piezometer STA 20

Kemudian untuk PP31 elevasi tekanan air porinya pun berada di atas tinggi muka air waduk hal ini perlu dikaji lebih lanjut apakah dari penyebab tingginya elevasi tekanan air pori karena secara pembacaan hasil yang ditunjukkan cukup baik jika berdasarkan dengan muka air waduk. Sedangkan untuk PP30 menunjukkan hasil fluktuasi yang cenderung datar, sama seperti yang lainnya perlu dilakukan investigasi lebih lanjut. Kemudian untuk PP 23 hanya bisa terbaca hingga Maret 2017. Pada 26 Juli 2020 PP 32 menunjukkan hasil pembacaan kembali yang sebelumnya sejak pertengahan bulan Maret 2020 tidak merespon alat baca.

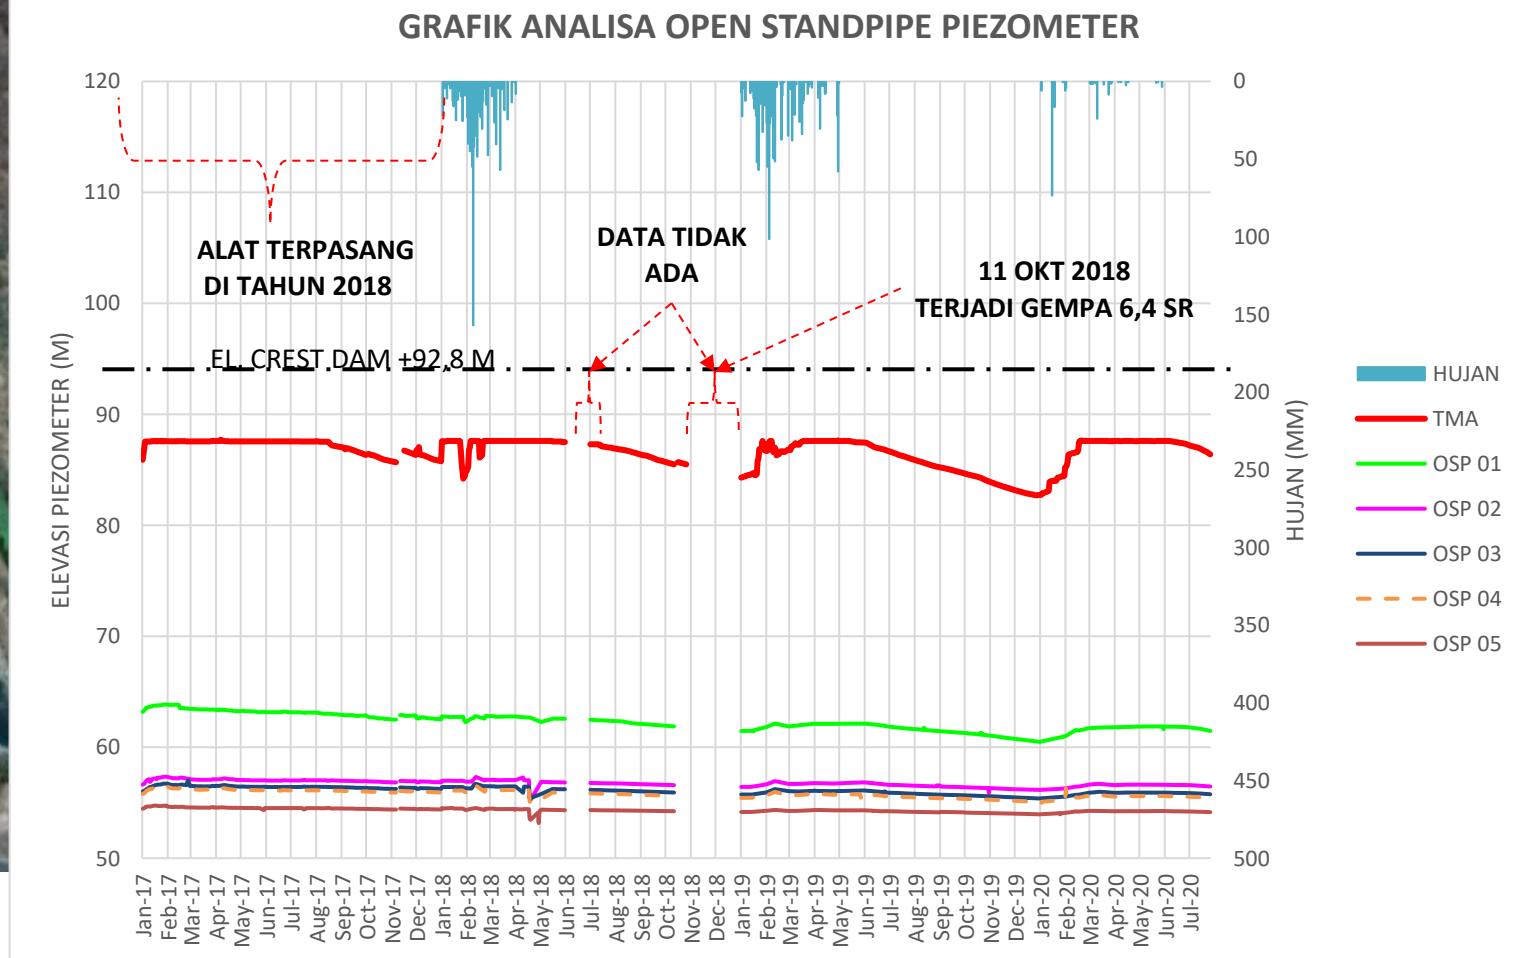
Gambar IV-11 Grafik Analisa Open Standpipe Piezometer

Berdasarkan **Gambar IV-11** hasil analisa *open standpipe piezometer* memberikan hasil yang baik, alat masih dapat merespons terhadap fluktuasi muka air waduk. Dapat diartikan bahwa alat masih dapat beroperasi dengan baik. Anomali pada *open standpipe* tidak ada indikasi dari hasil pembacaan.

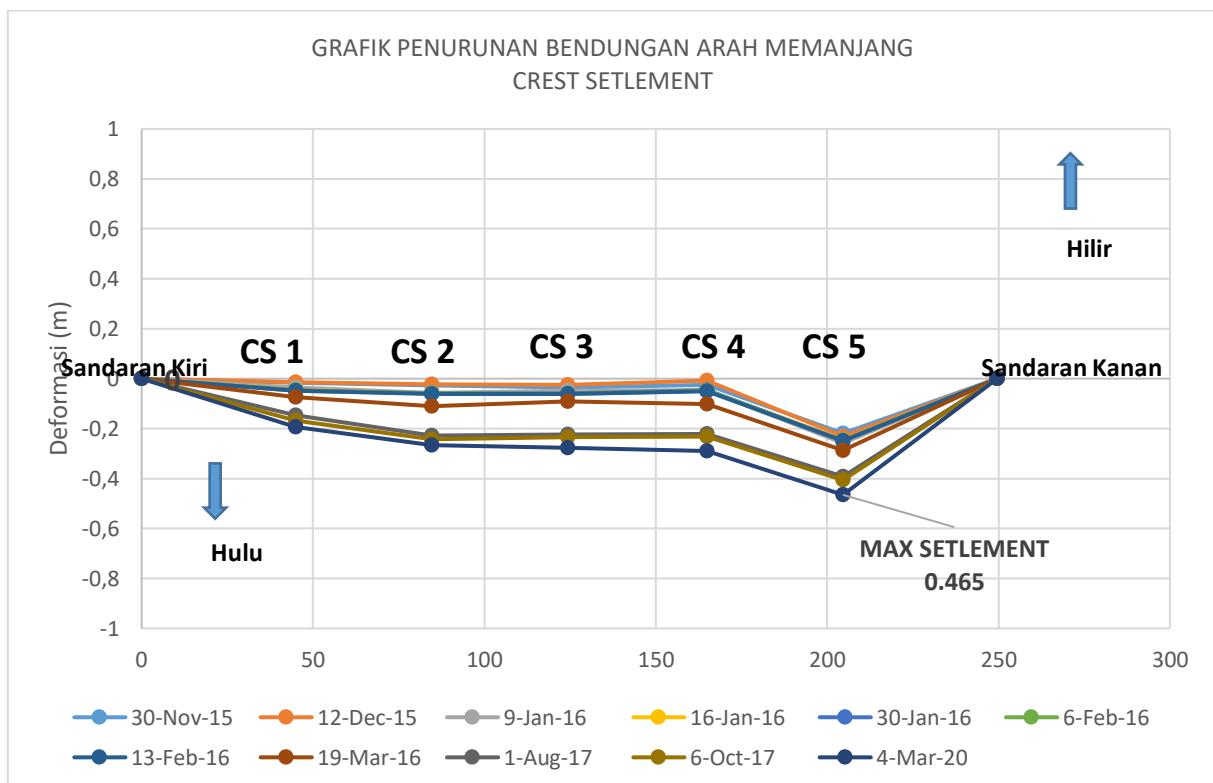
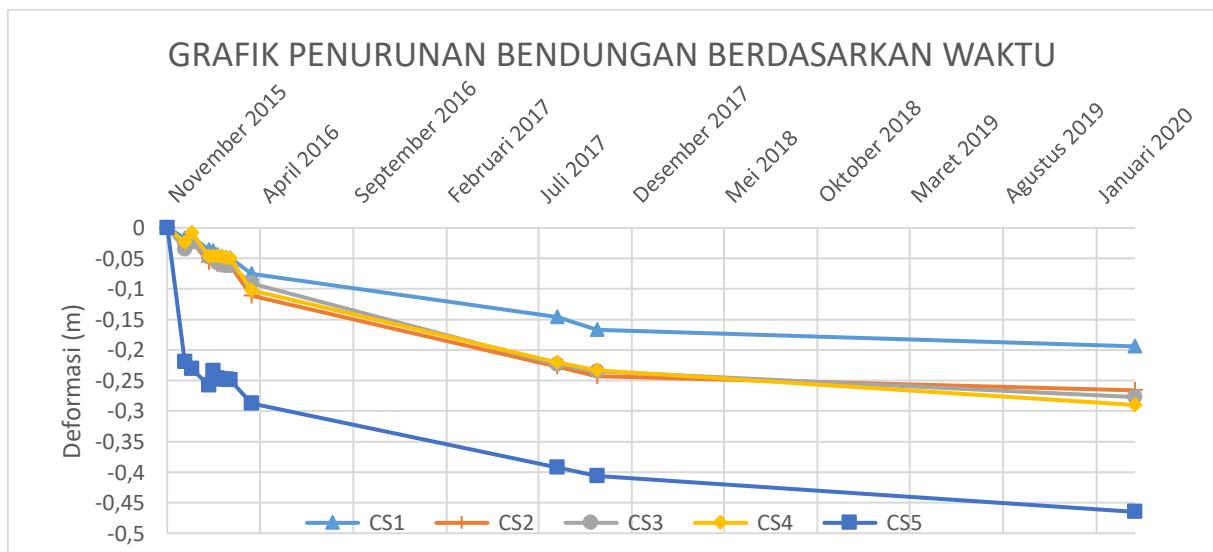
Sesuai hasil dari inspeksi visual Bendungan Bajulmati semua patok masih dalam kondisi yang bagus secara visual, untuk puncak bendungan terdapat 5 titik patok geser dan pada lereng hilir terdapat 10 titik patok geser. Berikut ini adalah hasil analisa patok geser puncak berdasarkan penurunan puncak atau berdasarkan sumbu Z dari hasil penembakan dengan *total station*.

Berdasarkan **Gambar IV-11** dan **Gambar IV-12** setiap tahun penurunan puncak bendungan dengan jumlah penurunan secara rata menunjukkan hasil yang kecil khususnya pada CS 1 sampai CS 4 dengan penurunan maksimum sekitar 0.3 m atau 30 cm yang di mana data acuan yang digunakan, menggunakan data saat selesai pembangunan yang diambil pada 2 November 2015. Sedangkan untuk CS 5 penurunan yang terjadi paling besar dengan penurunan maksimal 0.465 m atau 46,5 cm, hasil ini perlu di investigasi lebih lanjut mengenai penyebab penurunan yang besar.
