Pengamatan Terhadap Mangrove yang Ditanam di Pesisir Utara, Pulau Jawa Bagian Barat

Wahyu Budi Setyawan

Pusat Penelitian Oseanografi – LIPI, Jl. Pasir Putih I, Ancol Timur, Jakarta Utara 11048
Telp. (021)7317830; email wahyubudisetyawan@yahoo.com

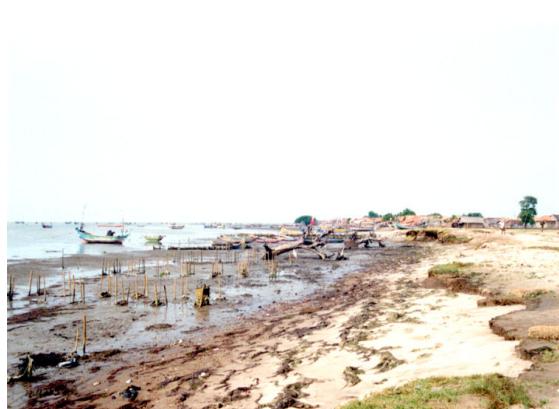
Kondisi substrat lokasi penanaman menunjukkan bahwa mangrove ditanam pada batuan induk batu lempung pejal di Pantai Lontar, Serang (Gambar 12), endapan pasir temporer di Pantai Pegagan, Indramayu (Gambar 13); timbunan pasir di Pantai Tanjungpura, Indramayu (Gambar 14), pantai pasir di Pantai Kramat, Tegal (Gambar 15) dan di Pantai Mundu, Cirebon (Gambar 16) dan di dalam kubangan yang dibuat di lahan berpasir di Maribaya, Tegal (Gambar 17). Semua substrat tersebut bukanlah substrat yang cocok bagi tumbuhan mangrove karena mangrove adalah tumbuhan pantai yang membutuhkan endapan lumpur sebagai substrat tempat tumbuhnya agar dapat tumbuh dengan baik dan kehadiran endapan lumpur merupakan faktor yang penting (Sandi, 1982).

Gambar 12. Pantai Lontar - Serang. Mangrove ditanam di atas rataan erosional yang tersusun oleh batu lempung pejal. Mangrove dalam keadaan mati.

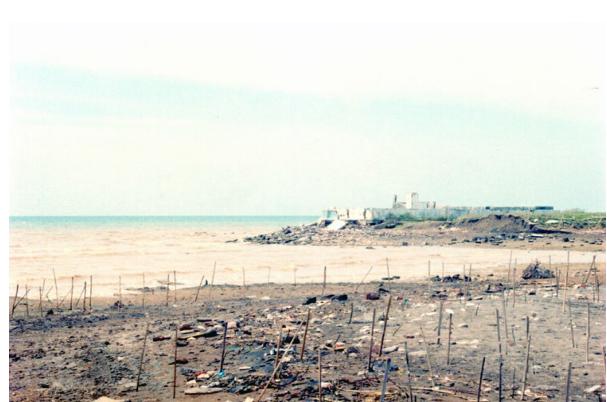
Gambar 13. Pantai Pegagan - Indramayu. Mangrove ditanam di atas batuan induk batu lempung pejal dan di atas endapan pasir yang hadir secara sporadis di atas batu lempung. Mangrove dalam keadaan mati.

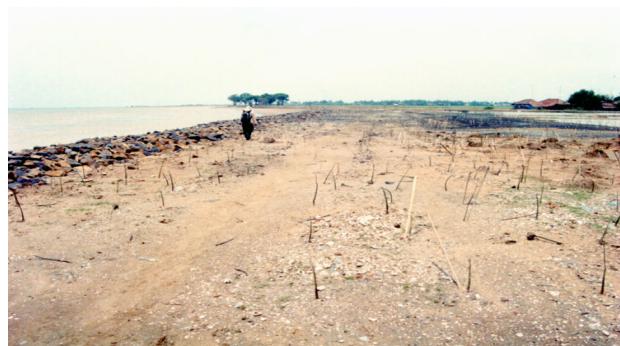
Gambar 14. Pantai Tanjungpura - Indramayu. Mangrove ditanam di atas timbunan pasir di sebelah belakang dinding pantai dari pasangan batu. Mangrove dalam keadaan mati.

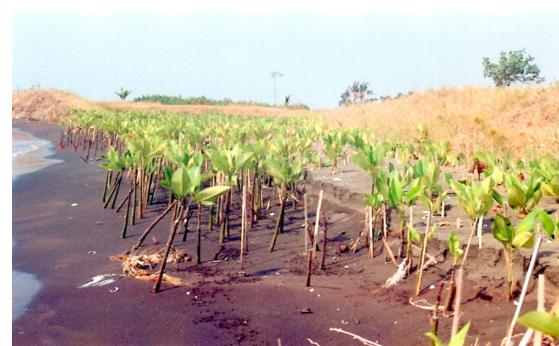
Gambar 15. Pantai Kramat - Tegal. Mangrove ditanam di atas endapan pasir yang masuk ke dalam tambak yang rusak.

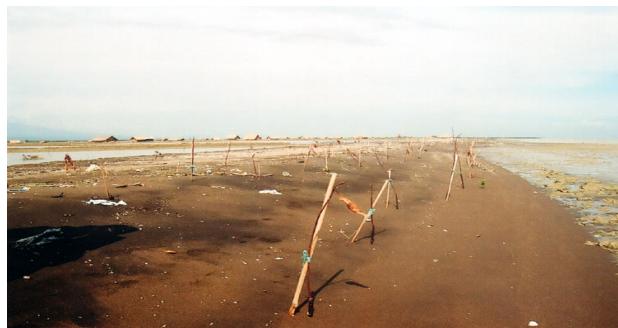
Gambar 16. Pantai Mundu-Cirebon. Pantai pasir yang terbentuk karena hadirnya endapan pasir di atas batuan induk batu lempung. Mangrove ditanam di atas pasir.

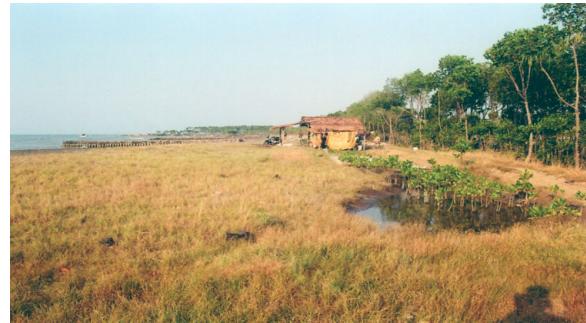
Gambar 17. Pantai Maribaya Tegal. Mangrove ditanam di dalam kolam galian yang dibuat di atas lahan berpasir dan tanpa sirkulasi ke laut. Pantai ini distabilkan dengan deretan groin.

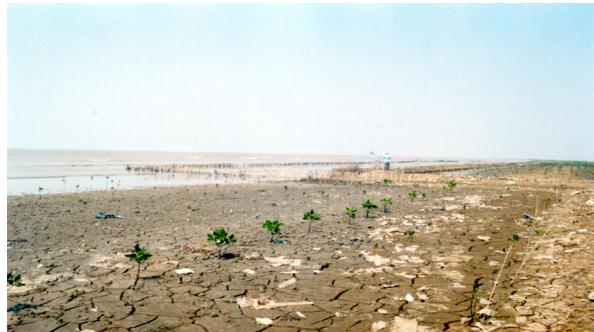
Di Pantai Krangkeng, Indramayu (Gambar 18), mangrove ditanam di substrat yang merupakan endapan lumpur yang bersifat temporer. Endapan lumpur di pantai ini hadir ketika musim angin barat dan menghilang kembali pada saat musim angin timur berlangsung. Dengan demikian, lokasi di Pantai Krangkeng ini bukan lokasi yang cocok bagi mangrove, karena mangrove membutuhkan endapan

Gambar 18. Pantai Krangkeng - Indramayu. Mangrove ditanam di atas rataan lumpur temporer. Mangrove dijumpai dalam keadaan merana. Mangrove akan tererosi bila endapan lumpur tererosi.

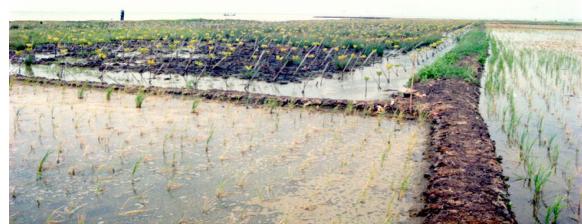
Penanaman mangrove di dataran belakang pantai yang merupakan areal persawahan ditemukan di Pantai Muara Bugel, Indramayu (Gambar 19) dan di dataran belakang pantai di dalam lobang galian tanpa sirkulasi di Pantai Maribaya, Tegal (Gambar 17). Pantai

Gambar 19. Mangrove di tanam di lahan persawahan di kawasan Pantai Muara Bugel - Indramayu. Mangrove dijumpai dalam keadaan merana.
