Pemanfaatan Citra Satelit Dan *Multichannel Analysis of Surface Waves* (MASW) Untuk Mitigasi Bencana Abrasi Desa Urai, Bengkulu

Using Satellite Images and MASW to Mitigate Abrasion Disaster in Urai Village, Bengkulu

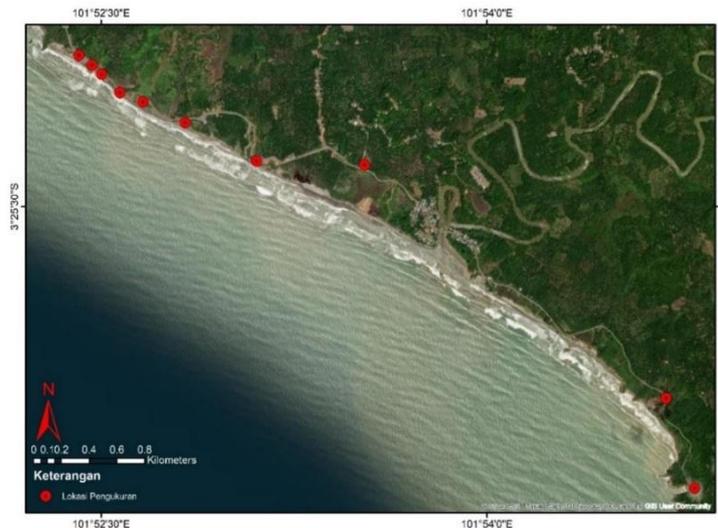
Gambar 1. Peta lokasi titik penelitian

Penelitian ini dilakukan di Desa Urai, Kabupaten Bengkulu Utara dengan 10 titik pengukuran *MASW* dan data citra satelit dari 2006-2022 (Gambar 1). Alat dan Bahan yang digunakan dalam riset ini yaitu *software WinMASW* dan *Google Earth Pro*. Pada riset ini menggunakan data primer berupa Metode *MASW* dan data sekunder berupa data garis pantai pesisir Desa Urai selama 16 tahun (2006-2022).

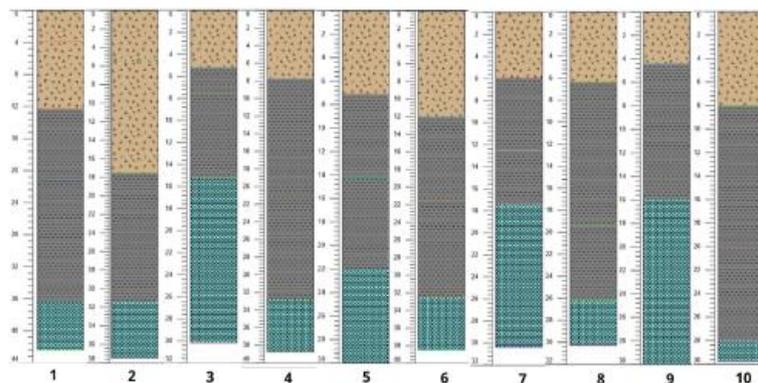
Gambar 2. Model stratigrafi 2D *shear wave velocity* disepanjang pantai daerah rawan abrasi Desa Urai, Kabupaten Bengkulu Utara.

Nilai kecepatan gelombang shear (V_s) di pantai Desa Urai, Kabupaten Bengkulu Utara, dihitung dengan menggunakan tiga model: model stratigrafi 1D, model 2D, dan peta perubahan garis pantai. Model-model ini digunakan hingga kedalaman 30 meter dari permukaan. Tabel 1 menyusun nilai V_s berdasarkan tingkat kekerasan dan jenis material yang membentuk batuan. Untuk membedakan nilai V_s dari satu sama lain, setiap kelompok diberi warna kontur yang berbeda. Menurut interpretasi ini, nilai V_s bawah permukaan di daerah rawan abrasi di sepanjang pantai Desa Urai, Kabupaten Bengkulu Utara, didominasi oleh empat jenis batuan, yaitu tanah dengan nilai $V_s < 255$ m/s, clay dengan nilai $V_s 255 < V_s < 405$ m/s, dan *limestone* dengan nilai $V_s 405 < V_s < 1735$ m/s. Model stratigrafi 2D nilai *shear wave velocity* di Desa Urai, Kabupaten Bengkulu Utara ditunjukkan pada Gambar 2.

Kesesuaian antara kedua pendekatan ditunjukkan oleh hasil data citra satelit didukung model penampang $Vs30$ ditemukan adanya indikasi bahwa batuan yang berstruktur lunak dan sangat rentan terhadap abrasi ditemukan pada titik yang mengalami abrasi yang sangat tinggi, seperti pada titik 1, 2, 4, 6, dan 8. Ada juga korelasi yang sama pada data *MASW* dengan nilai $Vs30$. Secara geologis, daerah Desa Urai, Kabupaten Bengkulu Utara, memiliki struktur batuan bawah permukaan yang cenderung tidak stabil sehingga menyebabkan terjadinya abrasi seperti yang terjadi di kawasan Kabupaten Probolinggo oleh (Haryani, 2015) pada beberapa daerah memiliki struktur batuan yang lunak sehingga tidak dapat mempertahankan stabilitas garis pantai. Dengan demikian, integrasi antara kedua metode ini memiliki hubungan dengan perubahan garis pantai yang disebabkan abrasi di sepanjang pantai Desa Urai, Kabupaten Bengkulu Utara, dengan dinamisasi kawasan pantai yang terus menerus, menjadi salah satu penyebab terjadinya abrasi dan perubahan garis pantai seperti yang terjadi di kawasan pesisir pantai barat Sumatera Barat pada penelitian (Aldian *et al.*, 2022).

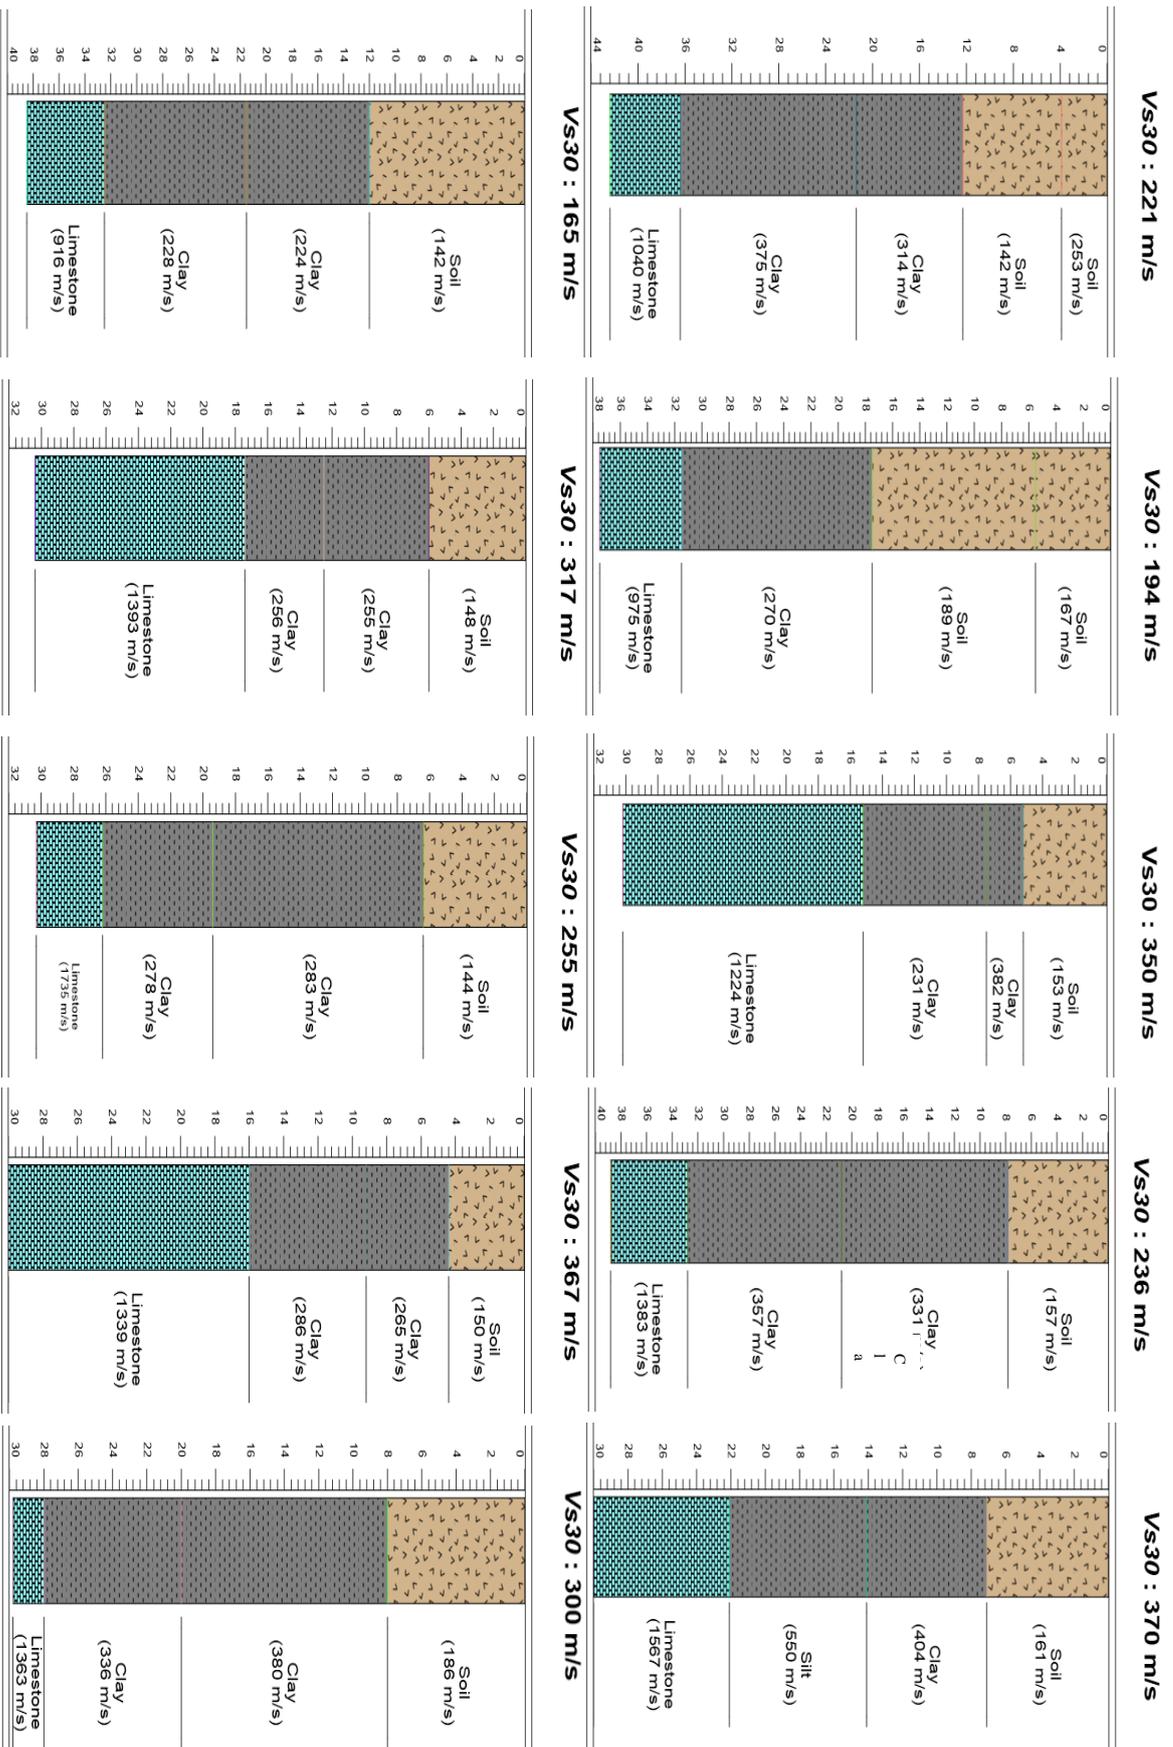
Gambar 3. Model stratigrafi ID shear wave velocity disepanjang pantai daerah rawan abrasi Desa Urai, Kabupaten Bengkulu Utara.

Pada titik 1 mendapatkan nilai V_{s30} sebesar 221 m/s dengan kedalaman 42 meter menunjukkan bahwa tanah termasuk pada klasifikasi jenis tanah sedang (SD). Pada titik 2 mendapatkan nilai V_{s30} sebesar 194 m/s dengan kedalaman 38 meter menunjukkan bahwa tanah termasuk pada klasifikasi jenis tanah sedang (SD). Pada titik 3 mendapatkan nilai V_{s30} sebesar 350 m/s dengan kedalaman 30 meter menunjukkan bahwa tanah termasuk pada klasifikasi jenis tanah keras atau batuan lunak (SC). Pada titik 4 mendapatkan nilai V_{s30} sebesar 236 m/s dengan kedalaman 39 meter menunjukkan bahwa tanah termasuk pada klasifikasi jenis tanah sedang (SD). Pada titik 5 mendapatkan nilai V_{s30} sebesar 370 m/s dengan kedalaman 30 meter menunjukkan bahwa tanah termasuk pada klasifikasi jenis tanah keras atau batuan lunak (SC). Pada titik 6 mendapatkan nilai V_{s30} sebesar 165 m/s dengan kedalaman 39 meter menunjukkan bahwa tanah termasuk pada klasifikasi jenis tanah lunak (SE). Pada titik 7 mendapatkan nilai V_{s30} sebesar 317 m/s dengan kedalaman 30 meter menunjukkan bahwa tanah termasuk pada klasifikasi jenis tanah sedang (SD). Pada titik 8 mendapatkan nilai V_{s30} sebesar 255 m/s dengan kedalaman 30 meter menunjukkan bahwa tanah termasuk pada klasifikasi jenis tanah sedang (SD). Pada titik 9 mendapatkan nilai V_{s30} sebesar 367 m/s dengan kedalaman 30 meter menunjukkan bahwa tanah termasuk pada klasifikasi jenis tanah sedang (SD). Pada titik 10 mendapatkan nilai V_{s30} sebesar 300 m/s dengan kedalaman 30 meter menunjukkan bahwa tanah termasuk pada klasifikasi jenis tanah sedang (SD).

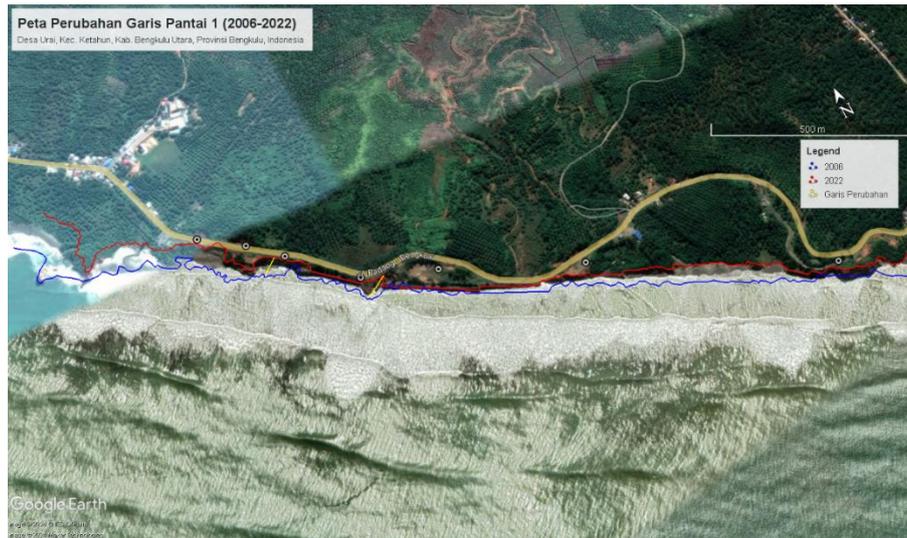
Gambar 4. Peta perubahan garis pantai (2006-2022) pada titik 4-10 di Desa Urai, Bengkulu Utara.

Hasil analisis perubahan garis pantai di wilayah Desa Urai, Kabupaten Bengkulu Utara dari tahun 2006 hingga 2022 menunjukkan bahwa abrasi terjadi cukup cepat selama 16 tahun. Pada titik 1 terjadi abrasi sepanjang ± 8 meter/tahun, pada titik 2 terjadi abrasi sepanjang ± 8 meter/tahun, pada titik 4 terjadi abrasi sepanjang $\pm 3,4$ meter/tahun. Abrasi yang terjadi di titik 6 sepanjang ± 4 meter/tahun, dan pada titik 8 terjadi abrasi sepanjang ± 3 meter/tahun. Pada beberapa titik yang tidak terlalu parah mengalami abrasi seperti pada titik 3 dan 7 menunjukkan rendahnya perubahan garis pantai dibandingkan dengan titik penelitian yang lain. Hal ini dikarenakan pada beberapa titik sudah dibuat dinding penahan abrasi pantai seperti pada titik 7 dan pada titik 3 merupakan lokasi bibir pantai sehingga hanya mengalami sedikit perubahan garis pantai akibat abrasi selama kurun waktu 16 tahun sehingga hanya terjadi abrasi sepanjang 0,1 meter/tahun pada titik 3 dan 0,5 meter/tahun pada titik 7.

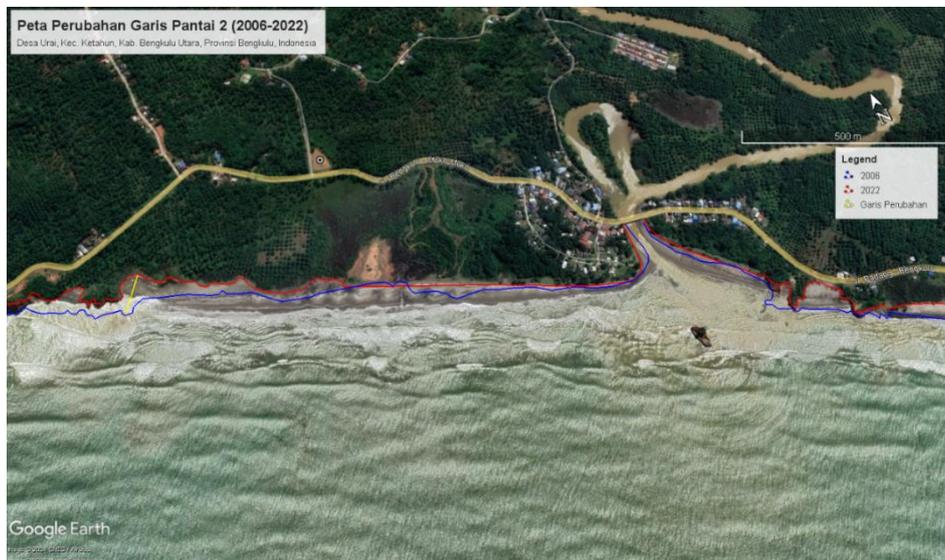
Gambar 5. Peta perubahan garis pantai (2006-2022) pada titik 3 di Desa Urai, Bengkulu Utara.

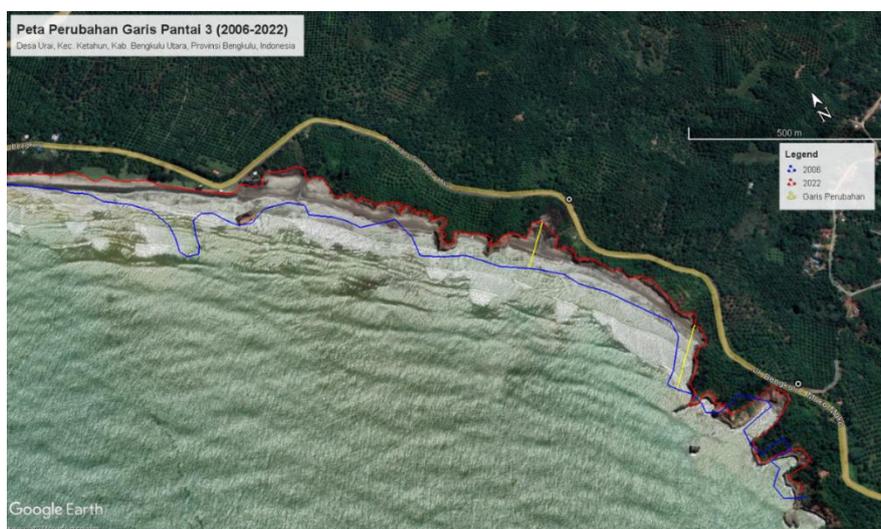
Gambar 6. Peta perubahan garis pantai (2006-2022) pada titik 1 dan 2 di Desa Urai, Bengkulu Utara.
