Analisis Penyebab Kejadian dan Evaluasi Bencana Tanah Longsor di Desa Banaran, Kecamatan Pulung, Kabupaten Ponorogo, Provinsi Jawa Timur Tanggal 1 April 2017

Heru Sri Naryanto¹, Hasmana Soewandita¹, Deliyanti Ganesha¹, Firman Prawiradisastro¹, dan Agus Kristijono¹

¹Pusat Teknologi Reduksi Risiko Bencana (PTRRB), Badan Pengkajian dan Penerapan Teknologi (BPPT), Gedung Geostech, Kompleks Puspiptek, Serpong, Kota Tangerang Selatan / Gedung 2 BPPT, Lantai 12, Jl. MH Thamrin 8, Jakarta 10340
e-mail: heru.naryanto@bppt.go.id

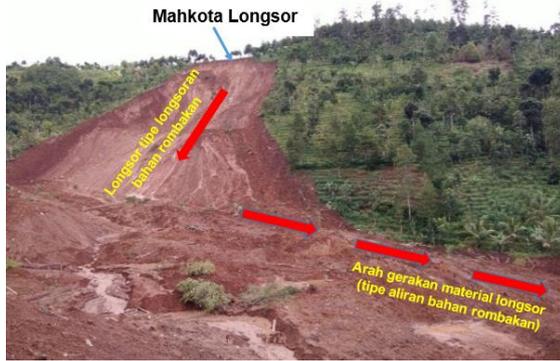
Gambar 1. Tanah longsor di Dusun Tangkil, Desa Banaran yang Berbelok Setelah Menabrak Bukit di Bawahnya

Tipe tanah longsor yang terjadi berupa longsor bahan rombakan (*debris slide*) berbentuk rotasi, yaitu gerakan massa tanah yang membentuk cekungan atau tapal kuda dengan arah barat (N 270° E), yang kemudian ke arah bawah longsor berbelok ke arah selatan melewati saluran air yang berkembang menjadi tipe aliran bahan rombakan (*debris flow*) akibat bercampur dengan masa air dalam jumlah besar dan menjadi lumpur. Aliran bahan rombakan secara aktif bergerak mengikuti aliran Sungai Tangkil, dan dalam beberapa hari material longsor selalu bergerak khususnya apabila jumlah air sangat banyak (Gambar 1 dan 2).

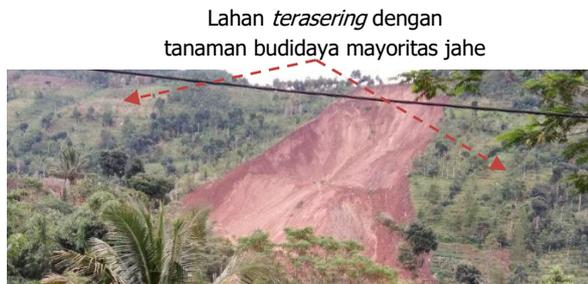
Gambar 5. Pola Budidaya Pertanian di Bagian Upland dan di Atas Mahkota Longsor, Berupa Kebun dengan Mayoritas Tanaman Jahe dengan Sistem *Terasing*

Meskipun merupakan perbukitan dengan kelerengan yang tergolong sangat curam, perbukitan di sekitar lokasi kejadian bencana longsor telah dimanfaatkan untuk budidaya tanaman khususnya tanaman jahe. Dari segi aspek konservasi tanah, lahan dengan kelerengan sangat curam tidak cocok untuk budidaya tanaman dan harus merupakan kawasan konservasi/lindung. Namun apabila dilihat dari areal terdampak longsor morfologi lahan pada kaki bukit relatif mempunyai kemiringan lereng tidak terlalu curam. Pada lahan ini dimanfaatkan untuk persawahan padi sawah pada kaki bukit hingga pertengahan dan pada kawasan yang lebih atas

(*upland*), lahan dimanfaatkan untuk pertanian tegalan dan pola pertanian *agroforestry* (Gambar 5).

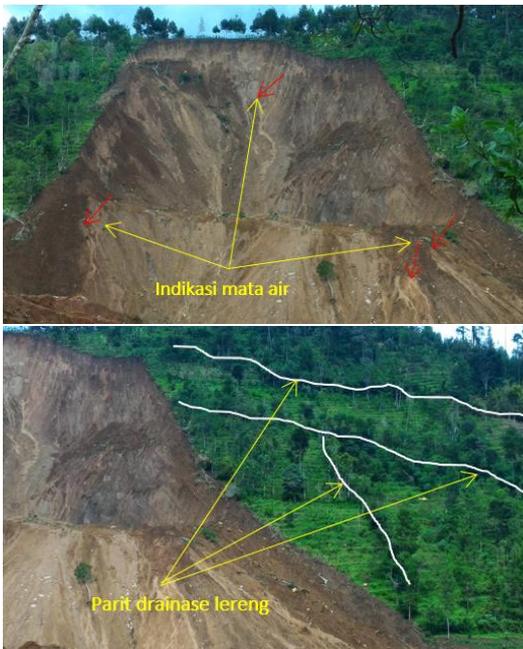
Gambar 7. Indikasi Mata Air yang Muncul dari Lereng Potongan Longsor dan Parit Drainase Lereng Area Budidaya

Mata air kecil terbentuk pada bagian atas dan tengah bukit Gunung Gede, kelihatan pada saat kejenuhan air sangat tinggi. Dari kejauhan terlihat adanya torehan-torehan pada tebing longsor membentuk alur-alur baik di bagian bawah mahkota longsor. Sistem drainase ini mengumpulkan kelebihan air dilahan dan membuangnya dalam arah horizontal searah kontur dan tegak lurus kontur. Sistem ini disebut juga parit yang secara tidak langsung dibuat oleh petani lahan dalam rangka membuat guludan atau petakan lahan. Pada bagian tengah bukit juga nampak aliran air yang mengalir liar terbuang kebawah melewati alur alami diantara reruntuhan tanah pasca terjadinya longsor, dan makin ke bawah makin besar mengalir ke sungai dibagian barat yang debitnya cukup besar. Sementara itu lahan pada kaki bukit ditunjang oleh sistem drainase yang sekaligus berfungsi sebagai saluran irigasi untuk budidaya pertanian padi sawah (Gambar 7 dan 8) (Naryanto *et al.*, 2017).

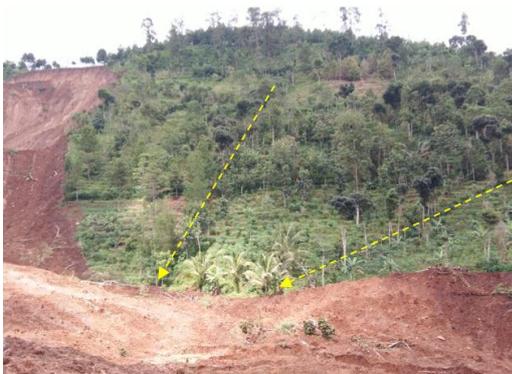
Gambar 8. Alur Parit di Bagian Lahan Upland

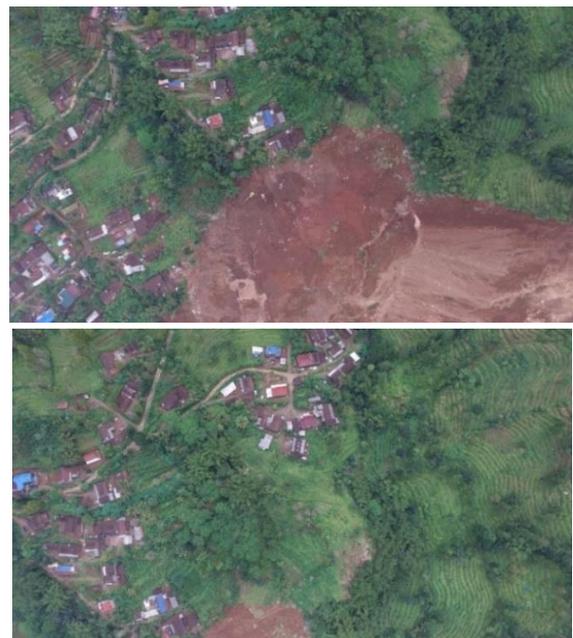
Gambar 12. Beberapa Foto dengan Menggunakan Drone di Sekitar Lokasi Longsor dan Bagian Utaranya (Sumber: Analisis Data Drone)

Hasil pemetaan fotogrametri dan survei lapang dengan menggunakan Drone dapat diolah menjadi data kontur sehingga didapatkan kondisi topografi lapangan secara detail dan deliniasi permukiman yang lokasinya mirip dengan lokasi longsor tersebut. Data ketinggian yang diperoleh dari SRTM 30m didetailkan dengan data ketinggian dari Drone. Berikut ini pemetaan ketinggian dan kemiringan lereng yang berasal dari data SRTM 30m dan data Drone. Berdasarkan peta ketinggian dari drone maka dapat diketahui klasifikasi ketinggian pada permukiman di utara lokasi longsor berkisar antara 800-1.074 m dpl. Permukiman tersebut
