Pemetaan Geomorfologi Detail untuk Analisis Karakteristik Erosi Tebing Sungai pada Sebagian Penggal Sungai Oyo, Kabupaten Bantul, Provinsi DIY

Citation: Isbahuddin, M., Setiawan, M. A., dan Widyastuti, M. (2024). Pemetaan Geomorfologi Detail untuk Analisis Karakteristik Erosi Tebing Sungai pada Sebagian Penggal Sungai Oyo, Kabupaten Bantul, Provinsi DIY. *Jurnal Ilmu Lingkungan*, 22(4), 1017-1023, doi:10.14710/jil.22.4.1017-1023

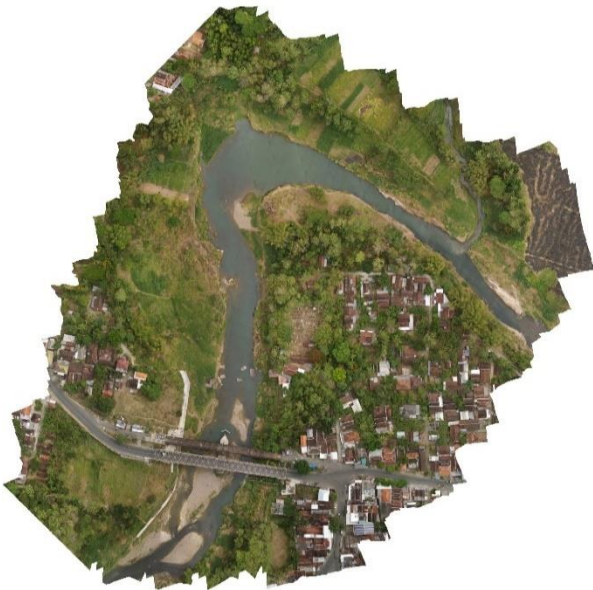
Gambar 3. Orthophoto hasil pengolahan dengan Agisoft

Tinggi terbang *drone* adalah 104 m dengan luas area terekam 0,174 km². Jumlah gambar yang dihasilkan adalah sebanyak 570 gambar. Hasil pengolahan data diperoleh citra tegak lurus dengan resolusi spasial (*ground resolution*) 5,13 cm/pix. *Orthophoto* hasil pengolahan dengan Agisoft ditunjukkan pada Gambar 3.

Tabel 2. Metadata hasil pengolahan data	
Jumlah gambar	570
Tinggi terbang	104 m
Ground resolution	5,13 cm/pix
Coverage area	0,174 km ²
Camera stations	570
Tie Point	493.383
Projection	1.533.706
Reprojection error	0,63 pix

waktu pengambilan data. Ketinggian terbang yang digunakan adalah 104 meter oleh karena pertimbangan topografi dan penggunaan lahan di area penelitian. Ketinggian di atas 100 meter dianggap aman pada area penelitian ini. Ketinggian terbang berpengaruh terhadap kualitas dan resolusi citra (Satrio, 2019). Selain ketinggian terbang, *overlap* juga berpengaruh terhadap kedetailan hasil foto udara. Makin besar nilai *overlap*, makin banyak pula jumlah foto yang dihasilkan. Banyaknya foto udara akan bermanfaat untuk mengurangi kesalahan saat pengolahan data.

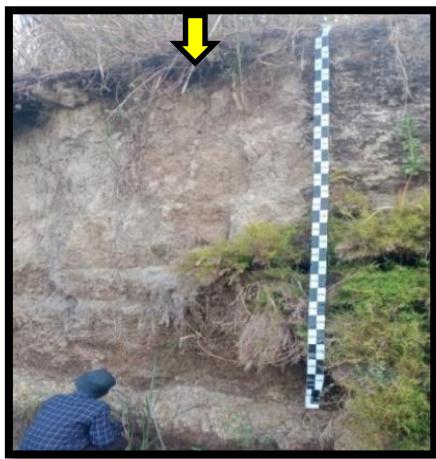
Gambar 4. Material tebing sungai di area penelitian

Penggal sungai penelitian termasuk dalam satuan endapan aluvial. Dari profil tanah yang tampak dari tebing sungai, tanah tersusun dari tekstur yang berbeda pada tiap lapisan. Pada bagian dasar sungai, tanahnya bertekstur pasir berlempung, lapisan tengah bertekstur lempung, dan bagian atas bertekstur pasir. Karakteristik endapan aluvial tersebut dipengaruhi oleh adanya pelapukan satuan batuan breksi sisipan batupasir tufan dan satuan batuan batugamping. Material tebing sungai di area penelitian ditunjukkan pada Gambar 4.

Material tanah penyusun tebing sungai didominasi adalah material tanah yang bertekstur lempung. Namun pada bagian dasar sungai bertekstur pasir berlempung. Perbedaan tekstur pada lapisan tengah dan bagian bawah (dasar sungai) menyebabkan erosi tebing sungai yang masif terjadi di bagian bawah sehingga banyak ditemui tebing yang menggantung.
