Karakteristik dan Kemampuan Vegetasi Pantai dalam Menghadapi Bahaya Erosi di Kepesisiran Adipala – Cilacap

Citations: Mutaqin, B. W., Tarumasely, T. F., Maulana, A., Suparyanto, R. C., Harini, R., dan Purnama, Ig. L. S. (2025). Karakteristik dan Kemampuan Vegetasi Pantai dalam Menghadapi Bahaya Erosi di Kepesisiran Adipala – Cilacap. Jurnal Ilmu Lingkungan, 23(1), 266-274, doi:10.14710/jil.23.1.266-274

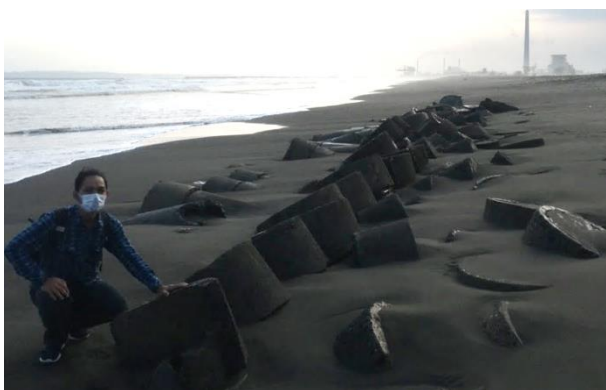
Gambar 1. Dampak erosi di kepesisiran Adipala

Salah satu lingkungan kepesisiran di Indonesia yang menghadapi ancaman erosi pantai adalah Kecamatan Adipala di Kabupaten Cilacap, Provinsi Jawa Tengah. Kecamatan Adipala merupakan salah satu dari lima kecamatan di Kabupaten Cilacap yang terancam bahaya erosi pantai. Berdasarkan pengamatan di lapangan, fenomena erosi pantai di Adipala sudah merusak infrastruktur dan dapat mengganggu keberlangsungan hidup masyarakat di kepesisiran Adipala (Gambar 1).

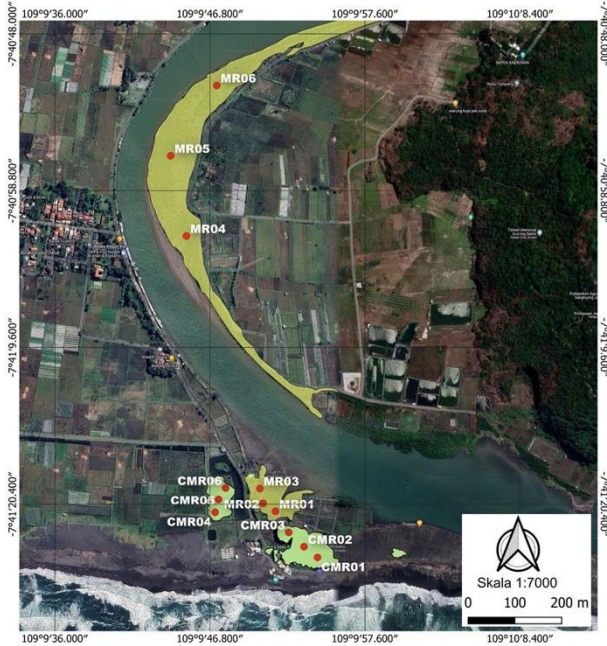
Gambar 4. Lokasi Plot Transek Tanaman di Lokasi Kajian untuk Vegetasi Mangrove (MR) dan Cemara Udang (CMR)

Terdapat dua titik lokasi untuk vegetasi mangrove dan dua titik lokasi untuk vegetasi cemara udang, di mana pada masing-masing titik lokasi tersebut dibuat tiga plot sampel untuk analisis vegetasi. Pembuatan plot, pengumpulan data lapangan, dan analisis vegetasi dilakukan pada tanggal 10 sampai 12 Juli 2023. Plot sampel cemara udang menggunakan kode CMR01 – CMR06, sedangkan plot sampel mangrove menggunakan kode MR01 – MR06 (Gambar 4).

Lokasi pengukuran cemara udang berada pada satu lokasi yang sama yaitu di wilayah Pantai Cemara Sewu di Desa Bunton. Namun, perbedaan berada pada jarak lokasi pengukuran dengan garis pantai. Lokasi pertama (CMR01 – CMR03) berada di dekat garis pantai dengan jarak ± 15 m dan lokasi kedua (CMR04 – CMR06) berada lebih jauh, yaitu dengan jarak ± 80 m dari garis pantai. Lokasi penelitian mangrove berada di dua lokasi berbeda yang dipisahkan oleh Sungai Adiraja yaitu di utara Pantai Cemara Sewu (MR01 – MR03) dan di Desa Karangbenda (MR04 – MR06).

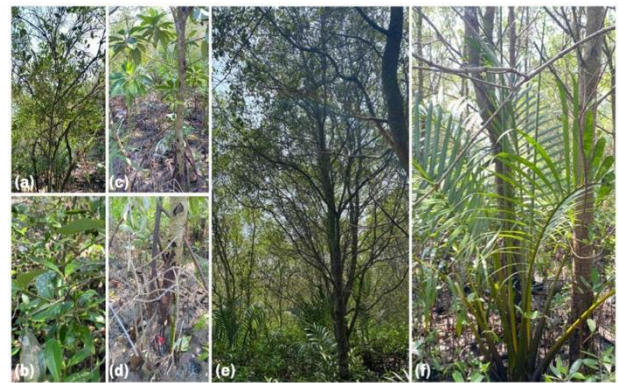
Gambar 5. Kondisi Mangrove MR01: (a) Pohon *Avicennia alba* (b) Daun *Avicennia alba* (c) Pohon *Rhizophora sp.* (d) Akar dan Batang *Rhizophora sp.* (e) Pohon *Sonneratia alba* (f) Batang dan Daun *Nypa fruticans* (g) Batang *Nypa fruticans*, dan (h) Daun *Nypa fruticans*

Sementara itu, mangrove yang terletak di Desa Karangbenda yang berada di sebelah timur Sungai Adiraja, memiliki kondisi yang sangat baik. Berdasarkan hasil pengamatan pada Tabel 1, mangrove di kawasan ini memiliki ciri pohon yang tinggi dengan ukuran diameter batang ± 18 cm, ranting yang tebal dan kuat, serta daun yang berwarna hijau normal tanpa bercak. Namun, mangrove di kawasan ini relatif seragam, yang artinya tidak banyak jenis spesies yang ditemukan. Contoh kondisi mangrove pada plot MR01 dan MR05 disajikan pada Gambar 5 dan 6.

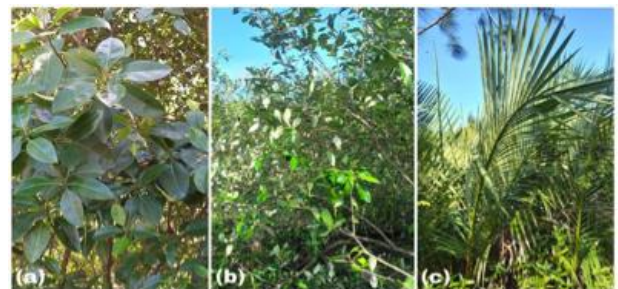
Gambar 6. Kondisi Mangrove di Desa Karangbenda (MR05): (a) Daun dan Ranting *Rhizophora sp.* (b) Daun dan Ranting *Avicennia sp.*, dan (c) Batang Pelepah

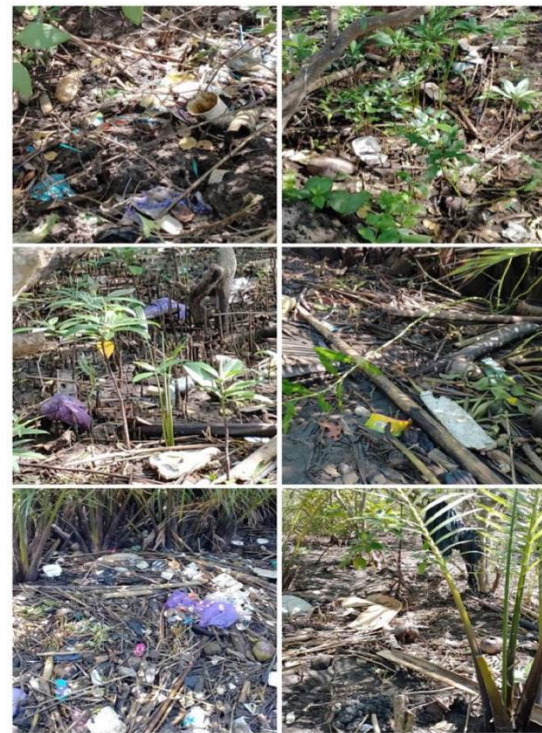
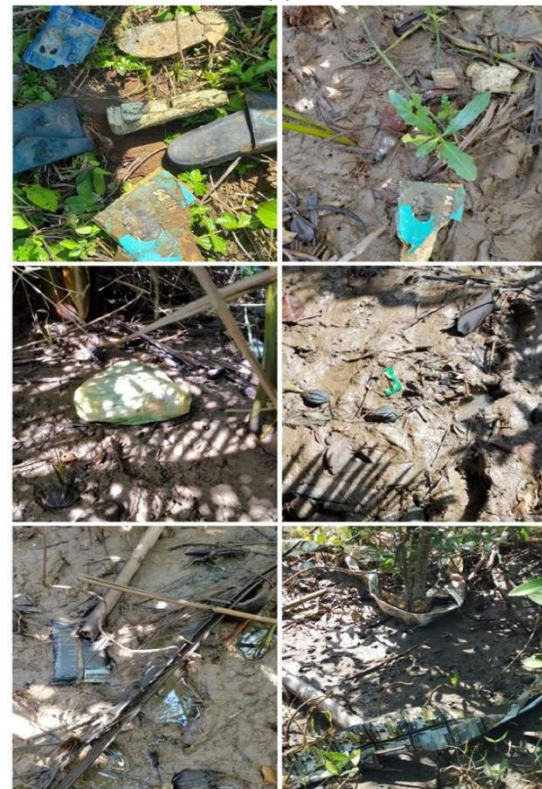
Gambar 9. Contoh Sampah yang Ditemukan pada Ekosistem Mangrove di Desa Bunton, yaitu Plot MR01 – MR03 (a) dan Desa Karangbenda, yaitu Plot MR04 – MR06 (b)

Sampah yang ditemukan di wilayah kajian didominasi sampah anorganik yang sulit diuraikan dan apabila dibiarkan menumpuk dapat mencemari tanah dan mengurangi kesuburan tanah (Gambar 9). Hal tersebut sesuai dengan pernyataan Wahyuni et al. (2018) yang menyatakan bahwa sampah yang menumpuk dapat menghasilkan senyawa beracun dan dapat menurunkan kesuburan tanah serta produktivitas tanah. Hal tersebut disebabkan karena mikroorganisme di permukaan dan di dalam tanah akan mati, sehingga ketersediaan unsur hara dalam tanah akan semakin rendah. Unsur hara dalam tanah memiliki peran penting dalam pertumbuhan dan perkembangan tanaman. Apabila unsur hara dalam tanah rendah, maka pertumbuhan dan perkembangan tanaman akan terhambat (Zou et al., 2023; Kang et al., 2024).
