Pemanfaatan Foto Udara UAV Untuk Pemetaan Kerentanan Fisik Rumah Terhadap Longsor di Sub-DAS Bompon

Trida Ridho Fariz^{1*}, Retnadi Heru Jatmiko², dan Estuning Tyas Wulan Mei²

Kata kunci: foto udara UAV, interpretasi visual, kerentanan fisik, longsor, pemetaan skala rumah tangga, proksi

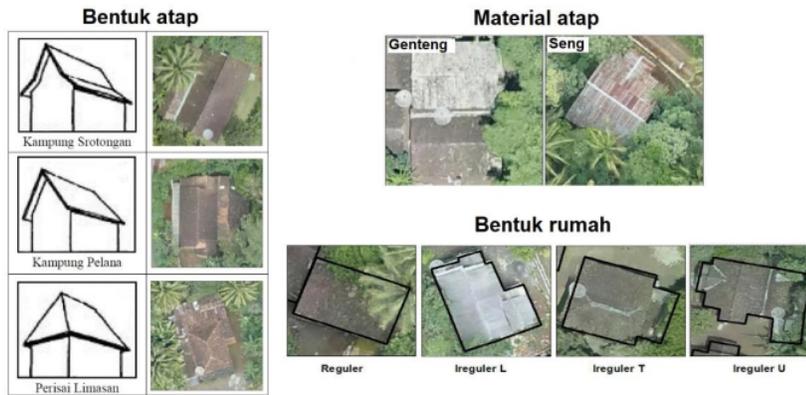
Gambar 2. Proksi yang digunakan untuk identifikasi indikator kerentanan fisik longsor

Informasi indikator kerentanan fisik rumah diekstraksi melalui interpretasi visual, ada yang dapat diinterpretasi langsung seperti jarak terhadap longsor, ada juga yang memerlukan proses deduksi dari proksi. Proksi tersebut meliputi bentuk rumah yang dibagi menjadi regular dan irregular, bentuk atap yang dibagi menjadi srotongan, pelana dan limasan, ukuran rumah (luas dan tinggi) dan material atap yang dibagi menjadi seng dan genteng. Sebelum memulai mengidentifikasi indikator kerentanan fisik, kami melakukan interpretasi visual untuk identifikasi proksi yang tersaji di Gambar 2.

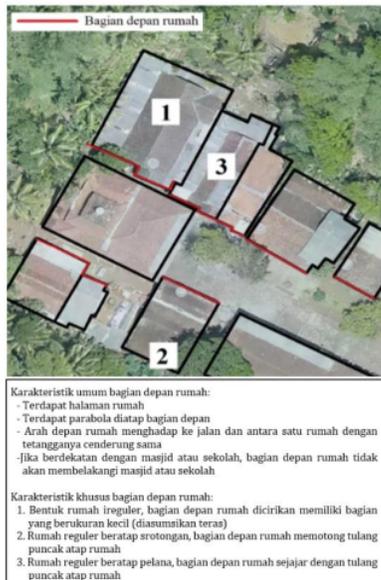
Gambar 4. Karakteristik umum dan khusus bagian depan rumah dari ortofoto

rumah. Bagian horizontal pada bentuk atap srotongan adalah memotong puncak atap dan pada struktur atap pelana adalah sejajar dengan puncak atap (Gambar 4).

Secara umum bagian depan rumah menghadap jalan dan tanah terbuka yang diindikasikan sebagai halaman rumah, serta jika terdapat masjid di dekat rumah maka bagian depan rumah tidak mungkin membelakangi masjid. Pola rumah biasanya sama dengan rumah sekitarnya, jika bagian depan rumah menghadap satu arah maka rumah di sebelahnya juga menghadap kearah yang sama, lalu bagian depan rumah diasosiasikan dengan parabola karena biasanya atap bagian depan terdapat parabola (Gambar 4).

Berdasarkan kunci interpretasi untuk mengetahui bagian depan rumah tersebut didapatkan akurasi sebesar 88% (50 sampel dari 382 rumah). Kunci interpretasi yang diterapkan belum bisa menginterpretasi rumah yang sekitarnya tertutup oleh pohon yang menutupi halaman rumah.

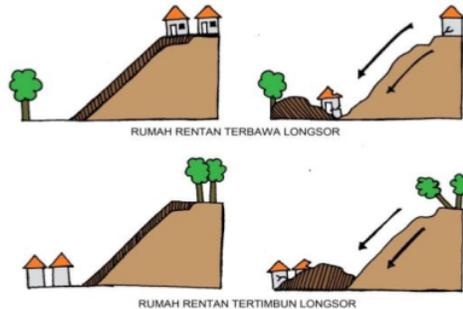
Gambar 6. Ilustrasi perbedaan rumah rentan terbawa dan tertimbun longsor

Pemetaan kerentanan fisik rumah terhadap longsor dibedakan menjadi rentan terbawa dan rentan tertimbun (Gambar 6). Peta disajikan dalam skala 1:10.000 dan informasi rumah direpresentasikan dalam bentuk titik mengingat telah membatasi MLA. Peta kerentanan fisik rumah terhadap longsor akan diklasifikasikan menjadi 3 kelas yaitu rendah, sedang dan tinggi, sehingga parameter setiap indikator kerentanan fisik juga dikelaskan dalam tinggi, sedang dan rendah sehingga pemberian skor tertinggi adalah 3 dan terendah adalah 1. Pemberian skor untuk indikator yang hanya memiliki 2 parameter seperti dinding, pondasi dan sambungan merujuk lalu memodifikasi dari Godfrey *et al.* (2015).
