Analisa Teknis Sambungan *Butt-Joint* pada Konstruksi Badan Kapal Pasca Terbakar dengan Material Baru berbasis Pendekatan Eksperimen

Tujuan dari penulisan *paper* ini adalah untuk menginvestigasi kekuatan sambungan las *butt-joint* pada material baja kapal pasca terbakar yang disambung dengan material baja baru dan kualitas sambungan las secara visual dilihat dari hasil uji bending. Hasil uji tarik dan bending pada sambungan las ini akan dapat digunakan sebagai acuan dan referensi untuk menentukan prosedur perbaikan pada konstruksi baja pasca terbakar yang akan memberikan manfaat kepada praktisi dan pemilik kapal untuk menentukan bagaimana perbaikan pada kapal pasca terbakar, khususnya pada kasus kapal terbakar sebagian.

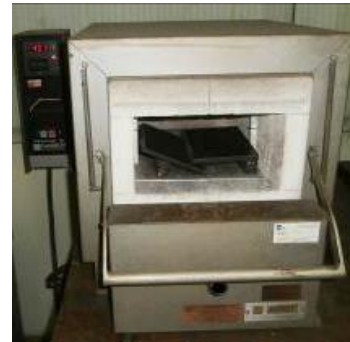
Gambar 2. Furnace dengan pengontrol suhu.

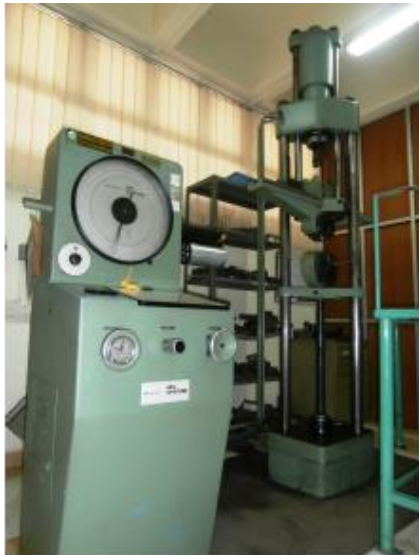
Gambar 6. Peralatan uji tarik (*Universal Testing Machine*) MFL/UFD.20.

Uji tarik dan tekuk dilakukan dengan menggunakan *Universal Testing Machine* MFL/UFD.20 (Gambar 6) dengan kapasitas maksimum 20 ton untuk uji statis. Pada uji tarik, data hasil pengujian yang dihasilkan adalah grafik besar gaya yang bekerja dan regangan yang tercetak langsung pada kertas milimeter. Pada uji tarik dengan mesin ini, terdapat dua penjepit (atas dan bawah). Penjepit bawah bersifat statis sedangkan penjepit atas menarik spesimen sampai putus. Sedangkan pada uji tekuk digunakan mandrel dengan ukuran 40 mm dengan jarak antar roller penumpu sebesar 70mm (diameter mandrel + 2 x tebal spesimen). Uji tekuk dilakukan sampai spesimen membentuk sudut 30°. Spesimen tekuk diuji pada posisi *root* dan *face*. Kemudian diamati secara visual apakah terdapat bukaan atau cacat pada hasil uji tekuk.

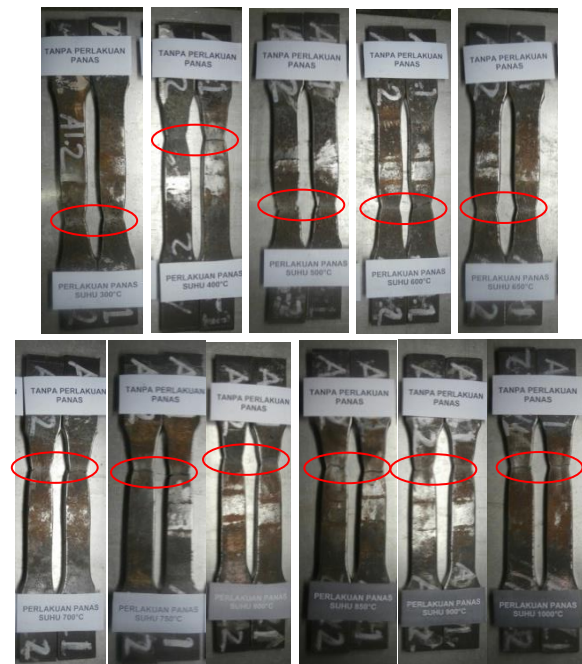
Spesimen hasil uji tarik sambungan las ditunjukkan pada Gambar 7. Masing-masing variasi dilakukan pengujian sebanyak 2 spesimen. Terlihat pada spesimen bagian atas adalah dari material pelat baru, sedangkan bagian adalah pelat pasca terbakar dengan variasi suhu.

Pada hasil uji mekanik terlihat patahan terjadi pada *basemetal* pada semua variasi. Tidak ada

patahan yang terjadi pada *weld-metal*. Hasil ini menunjukkan bahwa hasil sambungan las pada pelat pasca terbakar dengan pelat baru memenuhi standar pengujian tarik ditandai dengan letak patahan hasil uji tarik pada *basemetal*. Namun pada variasi suhu 300°C sampai dengan 650°C, patahan terjadi pada *basemetal* pelat baru dan pada pelat pasca terbakar. Sedangkan pada variasi suhu 700°C sampai dengan 1000°C patahan terjadi pada *basemetal* pelat baru semua. Hal ini menunjukkan bahwa *basemetal* pada pelat pasca terbakar suhu 700°C sampai dengan 1000°C memiliki kekuatan tarik yang lebih besar dibandingkan dengan pelat baru. Struktur baja pasca terbakar pada suhu 700°C ke atas mendekati suhu kristalisasi (suhu A_1) pada diagram Fe-C [8] Hasil ini juga diperkuat oleh penelitian [5] terkait sifat mekanik baja kapal pasca terbakar yang mengalami kenaikan kuat tarik secara signifikan pada suhu bakar di atas 650°C.

Gambar 7. Spesimen hasil uji tarik.

Berdasarkan Gambar 7, hasil uji tarik sambungan las menunjukkan bahwa bentuk patahan dari uji tarik yang dilakukan mengalami patahan. Patahan ini terjadi pada bagian baja pasca terbakar dan baja baru. Terlihat pada spesimen bahwa hasil patahan menunjukkan kegagalan yang *ductile* (ulet) dengan leher cekikan, tidak ada kegagalan *brittle* (rapuh) terlihat pada sambungan baja kapal berapapun tingginya suhu yang diberikan pada spesimen. Pengamatan ini juga mengindikasikan bahwa kurang ulet tidak begitu berpengaruh pada baja kapal pasca terkena panas api bakar.

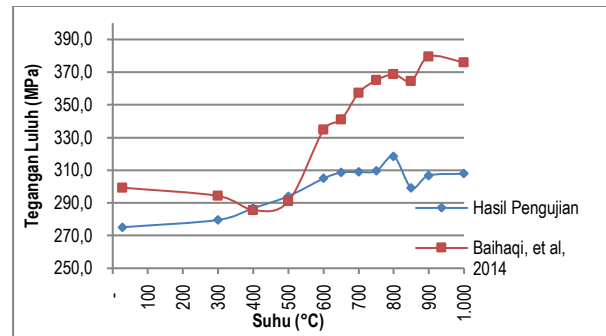
Gambar 9. Tegangan luluh hasil uji

Hasil uji tarik pengujian menunjukkan bahwa nilai tegangan luluh mengalami kenaikan seiring dengan kenaikan suhu bakar. Kenaikan terjadi mulai dari suhu bakar 300°C sampai dengan suhu bakar 800°C. Kemudian terjadi penurunan sedikit pada suhu 850°C. Pada suhu 900°C dan 1000°C nilai tegangan luluh konstan pada nilai sekitar 306 MPa. Hasil uji ini terjadi, kemungkinan dikarenakan pada suhu bakar 650°C patahan terjadi pada bagian pelat yang terbakar, sedangkan pada suhu 700°C patahan pada spesimen terjadi pada pelat baru tanpa perlakuan bakar. Pada data hasil uji [5] nilai tegangan luluh mengalami kenaikan signifikan pada suhu 500°C sampai dengan suhu 1000°C. Hanya pada kenaikan suhu 800°C-850°C terjadi sedikit penurunan tegangan luluh.

dan tegangan (*yield* dan *ultimate*) dapat disimak pada Gambar 9, Gambar 10, dan Gambar 11. Grafik-grafik tersebut dibandingkan dengan hasil pengujian *raw material* baja kapal pasca terbakar hasil penelitian [5].
