Analisis Ketahanan Gempa Rumah Tembokan Beton Bertulang di Perumahan Graha Arradea

Fengky Satria Yoresta

Institut Pertanian Bogor, Kampus IPB Dramaga Bogor, Bogor 16680
syfengky@gmail.com

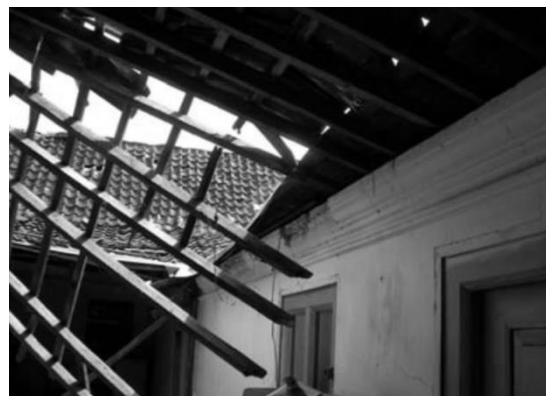
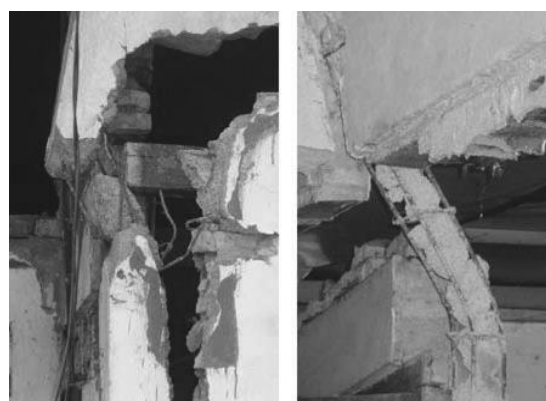
Tipikal kerusakan akibat gempa pada rumah tinggal yaitu retak/hancur disekitar bukaan dinding, retak arah diagonal pada dinding, dan robohnya dinding. Selain itu juga sering ditemukan penutup atap dan rangka atap yang terlepas (Gambar 1a), sambungan antara balok dan kolom hancur, beton pada balok dan kolom terkelupas dan hancur (Gambar 1b), dan kolom patah di sambungan dengan balok pondasi.

Gambar 1. Kerusakan akibat gempa, (a) penutup atap terlepas; (b) beton pada kolom hancur. (Raharjo *et al.*, 2007; Boen, 2007)

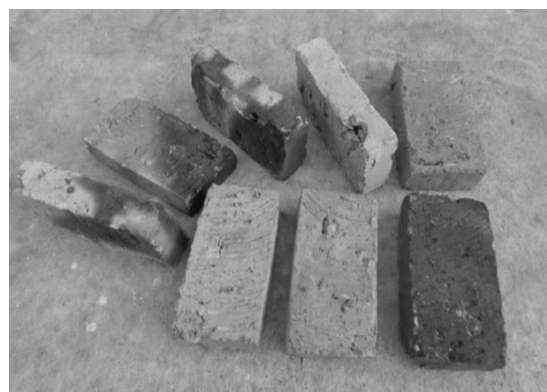
Pengamatan di lapangan menunjukkan bahwa bata merah yang digunakan sebagiannya terdapat retak-retak/pecah-pecah dan hampir seluruhnya memiliki permukaan yang tidak halus (kasar). Ukuran bata tersebut bervariasi (tidak seragam) dengan ukuran panjang ± 170 mm, lebar ± 85 mm dan tebal ± 45 mm. Dimensi ini lebih kecil dari yang disyaratkan SNI 15-2094-2000 (Tabel 2) dan Boen (2010). Selain itu, sebagian batu bata tersebut memiliki warna kehitaman seperti di Gambar 2, yang menandakan terjadi proses pembakaran tidak sempurna selama pembuatannya. Temperatur pembakaran bata merah harus mencapai 1000°C (Indra *et al.*, 2013). Meskipun nilai kekuatan dan tingkat kekerasan batu bata paling tepat ditentukan dengan cara pengujian di laboratorium, tetapi retak dan pecah yang terlihat jelas secara visual ini menunjukkan bahwa mutu bata merah yang digunakan tersebut tidak baik. Beberapa bata yang diambil secara acak bahkan dapat dipatahkan dengan tangan.

Gambar 2. Bentuk bata merah yang digunakan

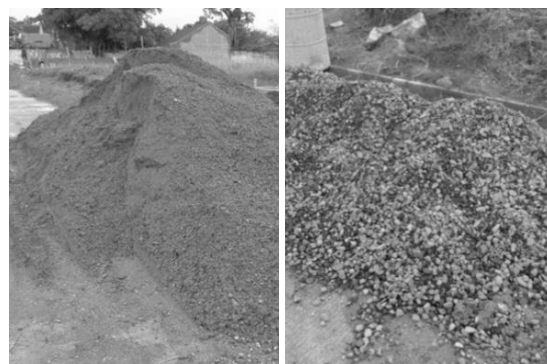
Pasir (agregat halus) dan kerikil (agregat kasar) yang digunakan untuk campuran beton (Gambar 3)

tidak disyaratkan mempunyai spesifikasi tertentu (sama seperti pasir dan kerikil yang digunakan untuk rumah hunian pada umumnya). Pengujian laboratorium tidak dilakukan untuk mengetahui karakteristik pasir maupun kerikil yang digunakan tersebut (misalnya kadar lumpur dalam agregat, kadar air, kandungan bahan organik, dan lain-lain) yang dapat mempengaruhi kualitas/mutu beton yang dihasilkan. Penggunaan material yang tidak terkontrol seperti ini dapat berpengaruh terhadap kualitas rumah yang dibangun.

Gambar 3. Pasir dan kerikil yang digunakan untuk campuran beton

Pasir dan kerikil idealnya harus terbebas dari bahan-bahan organik dan juga lumpur/tanah agar bangunan memiliki kualitas yang baik. Kandungan lumpur maksimum dalam agregat halus yang diperbolehkan untuk campuran beton adalah

sebesar 3% seperti yang dinyatakan dalam standar ASTM C33 (*American Society for Testing and Materials*). Kandungan lumpur yang terlalu tinggi dalam agregat akan membutuhkan lebih banyak semen untuk mendapatkan beton dengan kuat tekan yang sama. Selain itu, kadar lumpur yang tinggi juga akan mengubah rasio campuran adukan beton karena sifat dari lumpur tersebut yang dapat menyerap banyak air.

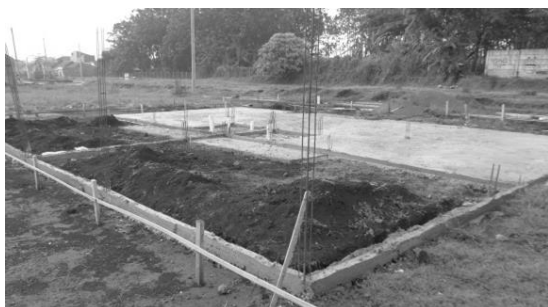
Secara keseluruhan, jenis pondasi yang digunakan adalah pondasi pelat beton (Gambar 4) meskipun di beberapa unit rumah juga digunakan kombinasi dengan pondasi batu kali. Sebelum dicor, pondasi diberikan tulangan supaya pelat beton tidak mudah retak dan memiliki kekuatan yang cukup untuk menerima/menahan beban. Pengadukan campuran beton untuk pondasi tidak dilakukan secara manual oleh pekerja tetapi dengan menggunakan mesin pengaduk (molen). Pengadukan dengan molen terbukti dapat menghasilkan beton dengan kuat tekan yang lebih tinggi dibandingkan dengan pengadukan secara manual (Mulyati *et al.*, 2017). Selain itu, proses pengecoran hanya mengandalkan pengalaman pekerja dan tanpa mempertimbangkan perbandingan antara semen, pasir, dan kerikil.

Gambar 4. Pondasi pelat beton

Penggunaan tipe pondasi pelat beton dinilai tidak cukup kuat untuk menahan beban lateral gempa. Pondasi jenis ini tidak mempunyai daya cengkram yang kuat kedalam tanah sehingga meningkatkan resiko rumah mengalami kerusakan. Jenis pondasi yang direkomendasikan oleh para ahli untuk rumah tinggal adalah pondasi batu kali. Pondasi ini dinilai cocok untuk bangunan rumah tinggal sederhana. *Japan International Cooperation Agency* (JICA) melalui proyek kerjasamanya dengan Departemen PU merekomendasikan pondasi batu kali sebagai persyaratan minimal untuk rumah sederhana tahan gempa (Gambar 5). Detail lebih lengkap pondasi ini ditunjukkan seperti pada Gambar 6.

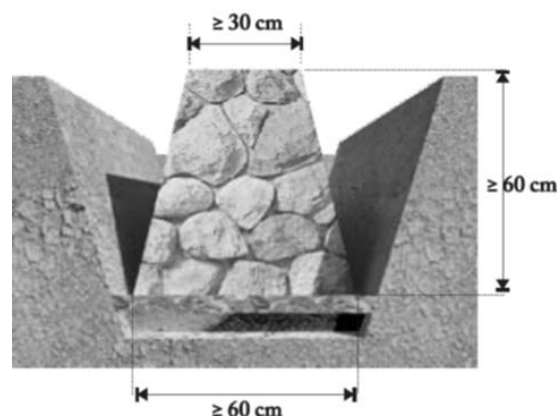
Gambar 5. Ukuran pondasi batu kali (Departemen PU & JICA, 2009)

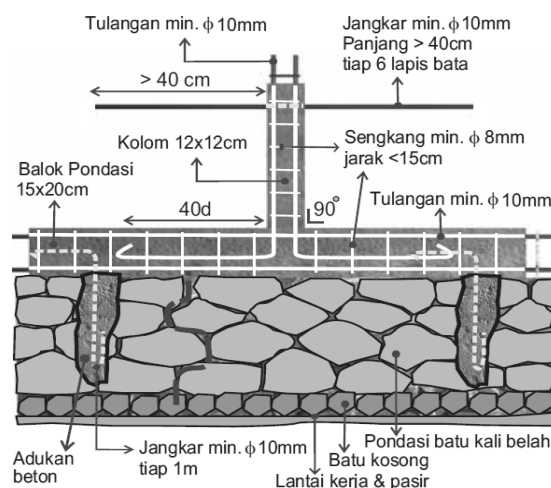
Gambar 6. Syarat minimal pondasi rumah tahan gempa (Boen, 2009)

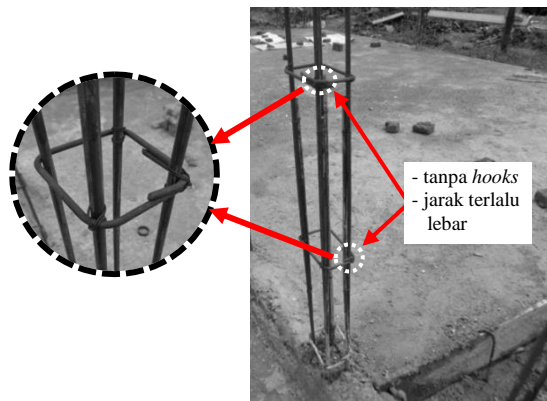
Tulangan sengkang yang digunakan tidak memiliki tambahan bengkokan (*hooks*) di kedua ujungnya. Selain itu, jarak antara dua tulangan sengkang juga terlalu jauh yaitu berkisar antara 20 cm sampai 40 cm (lihat Gambar 7). Desain rumah tahan gempa mensyaratkan jarak antara dua tulangan sengkang sebaiknya tidak melebihi 15 cm dan panjang *hooks* minimal adalah enam kali diameter (6D) seperti ditunjukkan pada Gambar 8 (Boen, 2009). Jarak

antara tulangan sengkang yang terlalu lebar/besar dapat menurunkan kapasitas tahanan geser pada kolom dan juga balok. Sebaliknya, semakin rapat jarak sengkang maka beton akan ter-*confined* dengan baik sehingga kekakuan kolom semakin tinggi (Ismail, 2010a).

Gambar 7. Penulangan kolom yang buruk

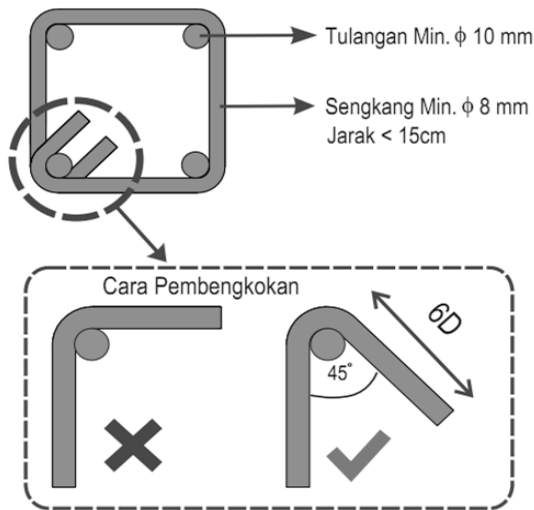
Gambar 8. Detail sengkang untuk rumah tahan gempa (Boen, 2009)

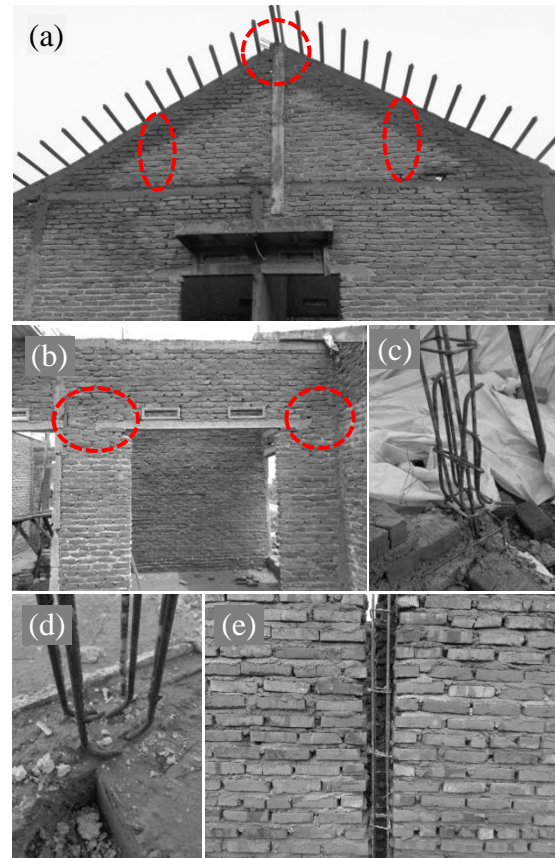
Gambar 9 memperlihatkan komponen-komponen bangunan tidak tersambung dengan baik. Dinding amping tidak memiliki tambahan kolom praktis yang terhubung ke balok. Kondisi seperti ini akan membuat dinding amping lebih mudah mengalami kerusakan saat gempa karena tidak lebih kaku jika dibandingkan dengan menggunakan kolom praktis. Selain itu, penulangan di titik sambungan balok dan sambungan balok ke kolom pada dinding ini tidak memiliki tambahan bengkokan besi tulangan yang dapat menambah kekuatan ikatan sambungan tersebut (Gambar 9a).

Balok lintel yang berada di atas pasangan kusen tidak terhubung ke kolom pada kedua ujungnya (Gambar 9b). Balok seperti ini tidak berkontribusi menambah kekakuan lateral struktur melainkan

hanya menjadi beban pada kusen jendela yang ada dibawahnya. Balok lintel harus tersambung dengan baik ke kolom untuk menambah kapasitas struktur dalam menahan beban.

Gambar 9. Komponen bangunan tidak tersambung dengan baik

Gambar 9c dan 9d memperlihatkan penulangan sambungan yang buruk antara kolom dan balok pondasi. Penulangan seperti di Gambar 9c sangat berantakan dengan tulangan kolom yang bengkok dan posisi sengkang yang tidak teratur. Kondisi penulangan seperti ini harus dihindari karena tidak akan menciptakan sebuah bangunan yang kokoh. Sambungan lewatan (*lap splice*) tulangan kolom umumnya juga dijumpai di daerah sendi plastis (pangkal kolom) sehingga dapat mengakibatkan berkurangnya kapasitas deformasi inelastik dari struktur bangunan (Wijaya *et al.*, 2014). Selain itu, kolom dengan penulangan yang tidak terhubung ke balok seperti yang diperlihatkan pada Gambar 9d cenderung akan mudah terlepas ketika menerima beban gempa. Akibatnya, keseluruhan bangunan akan roboh dan membahayakan para penghuninya. Tipikal penulangan sambungan balok pondasi ke kolom untuk rumah tahan gempa diusulkan seperti pada Gambar 10.

Berdasarkan pengamatan dilapangan, kolom dan dinding juga tidak terhubung (Gambar 9e). Kondisi

seperti ini umum dijumpai pada rumah tinggal masyarakat Indonesia. Untuk desain rumah tahan gempa, dinding dan kolom harus dihubungkan dengan cara menempatkan jangkar besi/angkur (diameter minimal 10 mm dan panjang lebih dari 40 cm) pada setiap 6 lapis bata (Boen, 2009).

Keberadaan angkur tersebut dapat meningkatkan perkuatan hubungan antara dinding bata dengan kolom (Ismail, 2010b). Akan tetapi, penggunaan tambahan besi tulangan yang dipasang horizontal menembus pada kedua kolom di kedua sisi dinding bata tersebut akan jauh lebih baik karena dapat menambah kapasitas disipasi energi, kekakuan, dan kapasitas simpangan horizontal dinding tersebut (Bachroni, 2013).

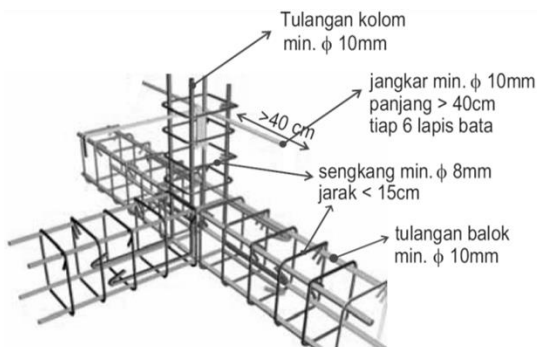
Gambar 10. Detail penulangan sambungan balok pondasi dan kolom (Boen, 2009)

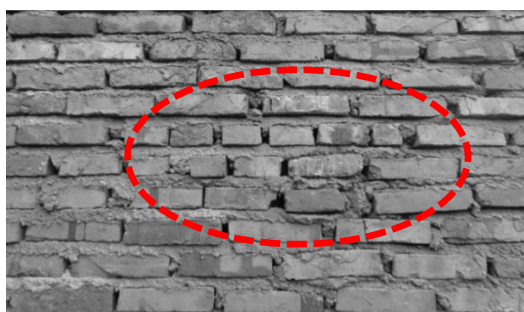
Kualitas pengerjaan dinding pada beberapa rumah diperlihatkan seperti pada Gambar 11. Bata merah dengan ukuran yang tidak sempurna (patah) tetap dipakai sehingga membuat pasangan bata menjadi tidak teratur. Dengan kondisi ini, batu bata yang berada di posisi atas tidak berfungsi sempurna mengikat bata yang berada dibawahnya sehingga membuat dinding menjadi tidak kokoh. Selain itu, mortar semen juga tidak terisi sempurna disetiap jarak antara bata sehingga tidak terbentuk ikatan yang kuat antara bata yang satu dan yang lainnya. Mortar pengisi diantara setiap bata disyaratkan mempunyai ketebalan 1,5 cm dengan campuran adukan 1 semen : 4 pasir (Boen, 2009).

Gambar 11. Penggunaan bata merah dengan ukuran yang tidak standar pada bagian dinding

Ketebalan dan perbandingan adukan campuran mortar seperti ini mampu membentuk dinding dengan kuat geser sebesar 0.39 MPa (Purnomo, 2016). Boen (2009) menyarankan pasangan dinding bata merah seperti yang ditunjukkan pada Gambar 12.

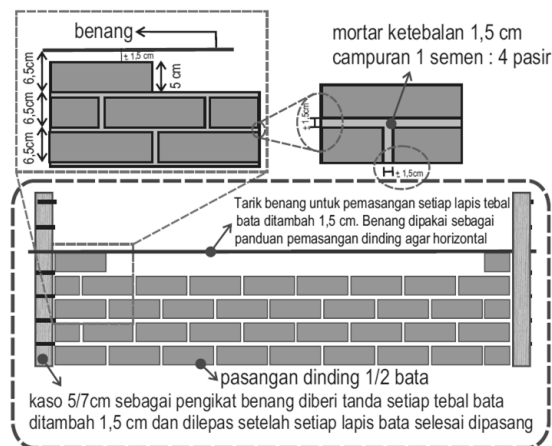
Gambar 12. Tipikal pemasangan dinding bata untuk rumah sederhana tahan gempa (Boen, 2009)

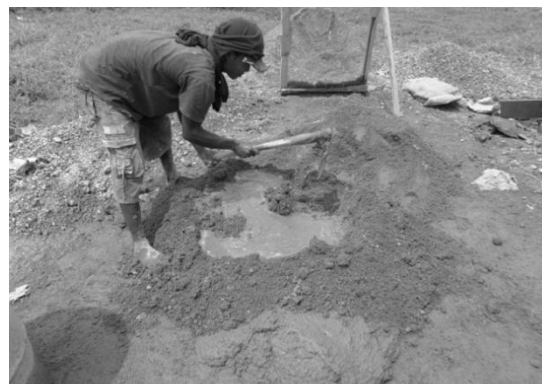
Pengecoran balok dan juga kolom dilakukan secara manual oleh pekerja (Gambar 13). Dengan hanya mengandalkan pengalaman, pekerja melakukan pengecoran ini juga tanpa mempertimbangkan rasio campuran antara bahan semen, pasir, dan kerikil seperti pada proses pengecoran pondasi. Pengecoran seperti ini berpotensi menghasilkan beton dengan mutu yang rendah sehingga akan mempengaruhi kekuatan struktur bangunan yang dihasilkan.

Gambar 13. Pengadukan beton secara manual oleh pekerja

Hal ini akan berdampak pada mutu beton yang dihasilkan. Beton yang digunakan untuk rumah tahan gempa setidaknya memiliki kuat tekan 150 kg/cm² yang dapat diperoleh dari rasio adukan 1 semen : 2 pasir : 3 kerikil (Boen, 2009). Beberapa penelitian membuktikan bahwa penggunaan rasio campuran tersebut dapat menghasilkan beton

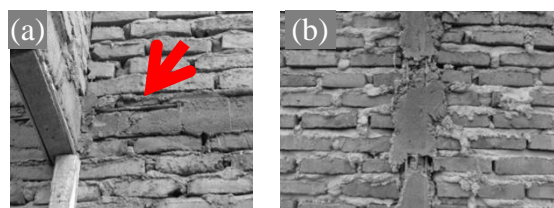
Selain perbandingan adukan, kualitas pengerjaan pengecoran beton untuk balok dan kolom masih rendah. Tulangan utama balok dan kolom dapat terlihat dengan jelas setelah dicor, seperti yang diperlihatkan pada Gambar 14.

Gambar 14. (a) Tulangan utama pada elemen balok, (b) Tulangan utama yang terlihat jelas pada elemen kolom

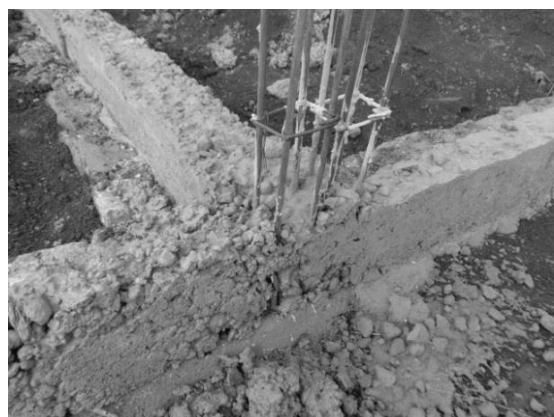
Gambar 15. Beton tidak padat serta banyak rongga udara pada balok pondasi

Beton yang dihasilkan juga tidak padat (Gambar 15) sehingga mudah menjadi keropos. Balok dan kolom seperti ini tidak akan berfungsi optimal dalam menopang beban meskipun kemudian beton tersebut ditutup kembali dengan adukan mortar (*grouting*) (Gambar 16). Penelitian yang dilakukan Firmansyah *et al* (2013) menyimpulkan bahwa balok beton keropos dan yang telah di-*grouting* mengalami penurunan kekuatan lentur masing-masing sebesar 20% dan 13,33% dari balok normal yang padat dan tanpa keropos. Selain itu, resiko

berkaratnya tulangan juga sangat mungkin terjadi dengan masuknya air melalui celah-celah pada beton keropos sehingga menyebabkan kekuatan struktur bangunan menjadi semakin berkurang.

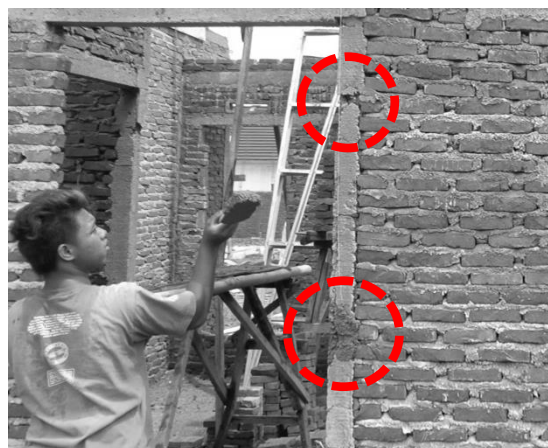
Gambar 16. Tulangan kolom yang terlihat ditutupi dengan adukan mortar (*grouting*)
