Perilaku dan Kinerja Struktur dari Hasil Perancangan Bangunan *Unconfined Masonry* dan *Confined Masonry*

*Alfien Hernanda Putra, Ade Okvianti Irlan

Program Studi Teknik Sipil, Fakultas Teknik Sipil dan Perencanaan, Universitas Trisakti, Jakarta

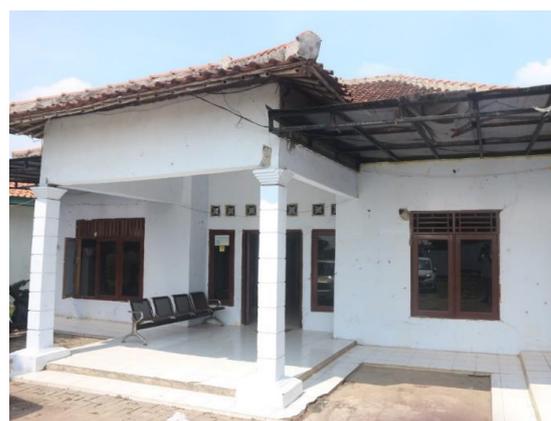
Gambar 1. Tampak depan Kantor Lurah Bendung

dengan keadaan bangunan sebenarnya yang merupakan bangunan *unconfined masonry* untuk mengetahui kemiripan antara perlemahan struktur yang terjadi dari *output software* ETABS dengan kerusakan sebenarnya yang didapat dari foto dokumentasi. Kedua, bangunan dirancang dengan mengikuti kaidah dan peraturan bangunan tahan gempa dimana hal utama yang akan dirubah adalah dengan menambahkan balok dan kolom beton bertulang pada bangunannya sehingga termasuk jenis bangunan *confined masonry* untuk mengetahui apakah bangunan tersebut akan tetap rusak atau tidak ketika terkena gempa jika bangunan Kantor Lurah Bendung memiliki balok dan kolom beton bertulang.

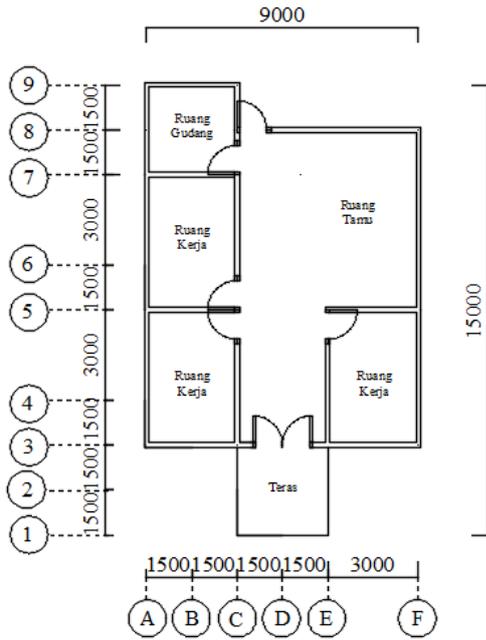
Gambar 2. Denah Kantor Lurah Bendung

Bangunan memiliki luas bangunan sebesar 108 m². Kantor Lurah Bendung terdiri dari 5 ruangan dan denahnya dapat dilihat di Gambar 2.

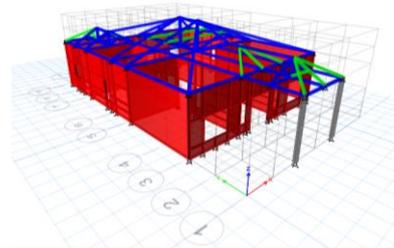
Gambar 3. Tampak 3-D bangunan kasus 1

Pada bangunan kasus 1, dinding dimodelkan sebagai elemen shell penuh menurut (Prawira, Sukrawa, & Budiwati, 2016). Tampak 3D dari bangunan dapat dilihat di Gambar 3. Sementara pada bangunan kasus 2, dinding dimodelkan sebagai strut diagonal menurut (Prawira *et al.*, 2016). Tampak 3D dari bangunan dapat dilihat di Gambar 4.

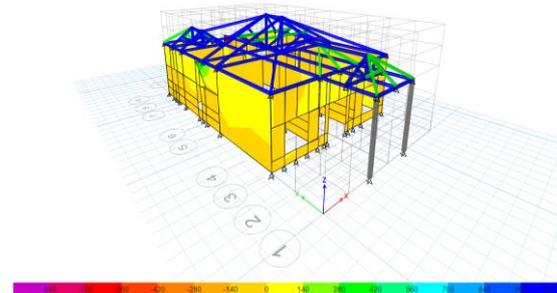
Gambar 5. Tegangan pada dinding bangunan kasus 1

Untuk mengetahui kelemahan struktur pada dinding bangunan harus mengeluarkan nilai tegangan pada dinding dari ETABS yang dapat dilihat pada Gambar 5 untuk dibandingkan dengan tegangan tarik ultimit (σ_t) dan tegangan tekan ultimit (σ_c) yang didapatkan dengan persamaan 3 dan 4 sebagai berikut:

Jika tegangan pada dinding melebihi batas ultimit, maka akan terjadi kerusakan/retakan struktural. Jika tidak melebihi batas ultimit, kemungkinan tidak akan terjadi retakan atau jikapun terjadi hanyalah retakan non struktural.

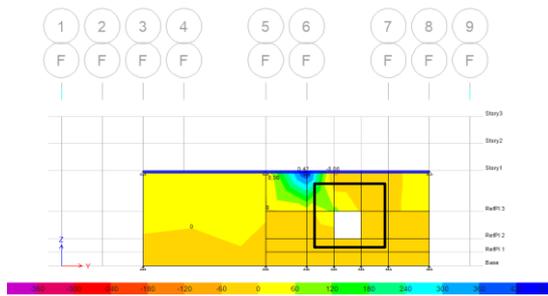
Gambar 6. Tegangan pada dinding di tampak elevasi F

Hasil analisis perbandingan pada tampak elevasi F, dapat dilihat di Tabel 4, Gambar 6 dan 7. Hasil analisis perbandingan pada tampak elevasi 3 dapat dilihat di Tabel 5, Gambar 8, 9, dan 10 dan hasil analisis perbandingan tampak elevasi 8 dapat dilihat di Tabel 6, Gambar 11 dan 12.

| Letak | Deskripsi foto | Tegangan izin | | Hasil rancangan ETABS | | | Ket. | |
|---|---|---|---|---|---|---|---|---|
| Kiri atas jendela | Retakan struktural | 5 | 0,224 | Hijau | 0,07 | Tarik | Non struktural | × |
| Atas jendela | Retakan non struktural | 5 | 0,224 | Kuning | 0,01-0,06 | Tarik | Non struktural | ✓ |
| Bawah jendela | Kerusakan struktural | 5 | 0,224 | Kuning tua | 0,02 | Tekan | Non struktural | × |

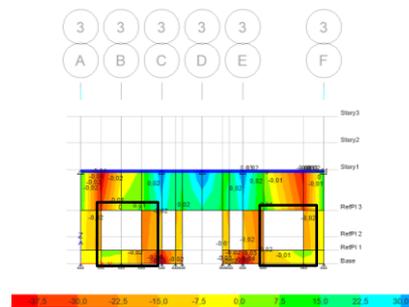
Gambar 8. Tegangan pada dinding tampak elevasi 3

| Letak | Deskripsi foto | Tegangan izin | | Hasil rancangan ETABS | | | | Ket. |
|---|---|---|---|---|---|---|---|---|
| Atas jendela kiri | Retakan non struktural | 5 | 0,224 | Merah dan kuning | 0,01-0,06 | Tekan | Non struktural | ✓ |
| | | | | Hijau | 0,01 | Tarik | Non struktural | ✓ |
| Kanan atas jendela kanan | Retakan non struktural | 5 | 0,224 | Merah dan oranye | 0,02 | Tekan | Non struktural | ✓ |
| Kanan bawah jendela kanan | Retakan non struktural | 5 | 0,224 | Hijau | 4×10^{-3} | Tarik | Non struktural | ✓ |
| Kiri bawah jendela kanan | Retakan non struktural | 5 | 0,224 | Oranye | 0,02 | Tekan | Non struktural | ✓ |

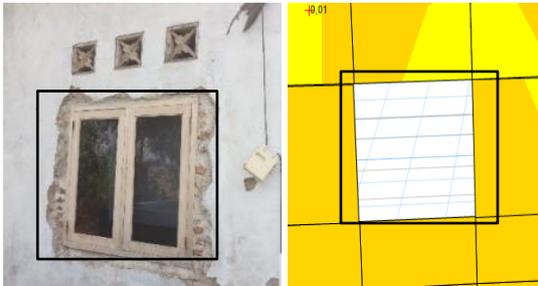
Gambar 11. Perbandingan kerusakan di tampak elevasi 8 (jendela kiri)

| Letak | Deskripsi foto | Tegangan izin | | Hasil rancangan ETABS | | | Ket. | |
|---|---|---|---|---|---|---|---|---|
| Sekitar jendela kiri | Kerusakan struktural | 5 | 0,224 | Kuning kecoklatan | 0,01-0,04 | Tekan | Non struktural | ✗ |
| | | | | Kuning muda | 0,01 | Tarik | Non struktural | ✗ |

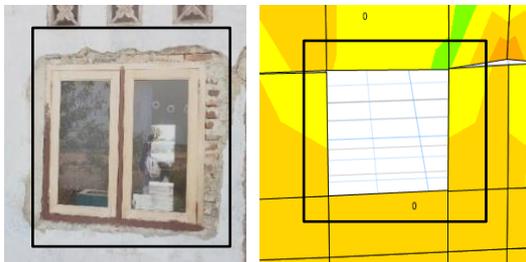
Gambar 12. Perbandingan kerusakan di tampak elevasi 8 (jendela kanan)

| Letak | Deskripsi foto | Tegangan izin | | Hasil rancangan ETABS | | | Ket. | |
|---|---|---|---|---|---|---|---|---|
| Sekitar jendela kanan | Kerusakan struktural | 5 | 0,224 | Oranye | 0,02 | Tekan | Non struktural | ✗ |
| | | | | Kuning dan hijau | 0,02-0,17 | Tarik | Non struktural | ✗ |
