## ***STUDY KASUS DEFORMASI PLASTIS***

Nono<sup>1</sup>, R. Anwar Yamin<sup>1</sup>

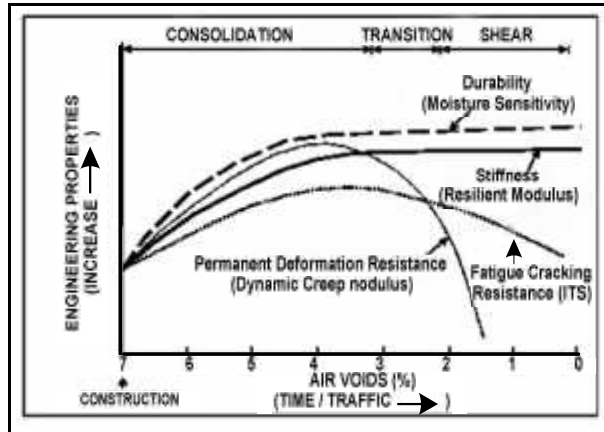
Gambar 1. Perubahan sifat campuran beraspal pengaruh waktu atau beban lalu lintas

Berdasarkan Giovanni (2000) menyebutkan bahwa kinerja campuran atau lapisan beraspal di lapangan tergantung sifat campuran beraspal pada saat konstruksi. Perubahan sifat campuran beraspal dapat dipengaruhi karena proses densifikasi pengaruh beban lalu lintas dan kondisi lingkungan yang dapat mempengaruhi kualitas aspal. Tipikal kecenderungan perubahan sifat campuran beraspal akibat beban lalu lintas atau waktu diilustrasikan pada Gambar 1.

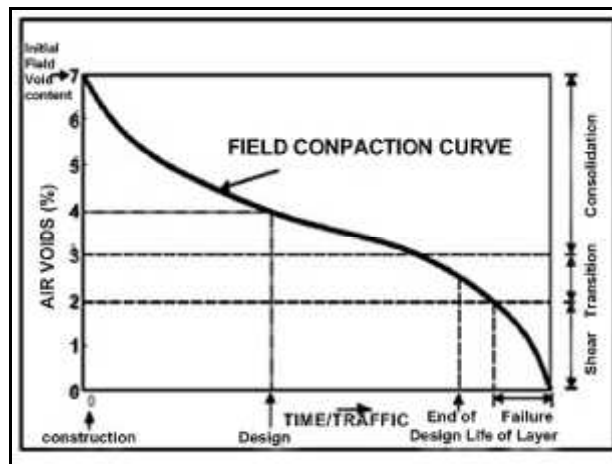
Gambar 2. Tipikal karakteristik pemadatan lapis beraspal selama masa umur rencana (Giovanni P, 2000)

Periode kritis pada lapisan beraspal selama masa layan adalah melalui 3 (tiga) tahapan pemadatan dan densifikasi lapisan beraspal, seperti dijelaskan di bawah ini dan diilustrasikan pada Gambar 2.

- Tahap 1 (tahap konsolidasi); Densifikasi lapis beraspal selama tahap ini adalah densifikasi karena densifikasi vertikal akibat beban lalu-lintas. Pada tahap ini densifikasi terjadi setelah selesai konstruksi (rongga dalam campuran, VIM = 7%) turun hingga menjadi sekitar 3%.
- Tahap 2 (tahap transisi); Tahap ini dari tahap konsolidasi sampai dengan tahap geser. Pada tahap ini, rongga dalam campuran menurun karena beban lalu-lintas. Rongga dalam campuran antara 2% dan 3% dan hal ini tergantung dari jenis dan kualitas campuran beraspal.
- Tahap 3 (tahap geser); tahap terjadinya pelelehan geser plastis lapis beraspal akibat perubahan bentuk/pergeseran kearah lateral dengan cepat dan deformasi lapis beraspal khususnya terjadi pada temperatur perkerasan tinggi.

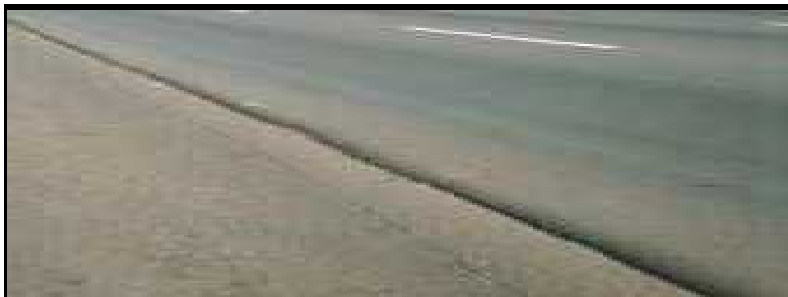
Gambar 4. Kasus deformasi plastis di Jalan Tol Jakarta-Cikampek (Juni 2004)

Berdasarkan hasil pemantauan yang telah dilakukan pada beberapa ruas jalan yang melayani lalu lintas berat dan memiliki temperatur lapangan  $> 50^{\circ}\text{C}$ , ditemukan segmen-segmen yang telah mengalami deformasi plastis. Yaitu seperti ditunjukkan pada Gambar 4 (kasus di Jalan Tol Cikampek), 6 (kasus di Tol Jakarta-Tangerang), 7 (kasus di Tol Surabaya-Gempol) dan Gambar 8 (kasus di Tol Palimanan-Cirebon).

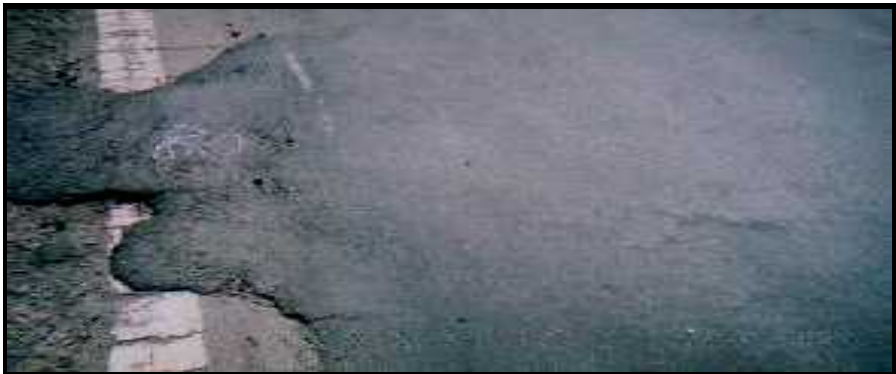
Gambar 6. Kasus deformasi plastis di Jalan Tol Surabaya-Gempol (Juni 2004)

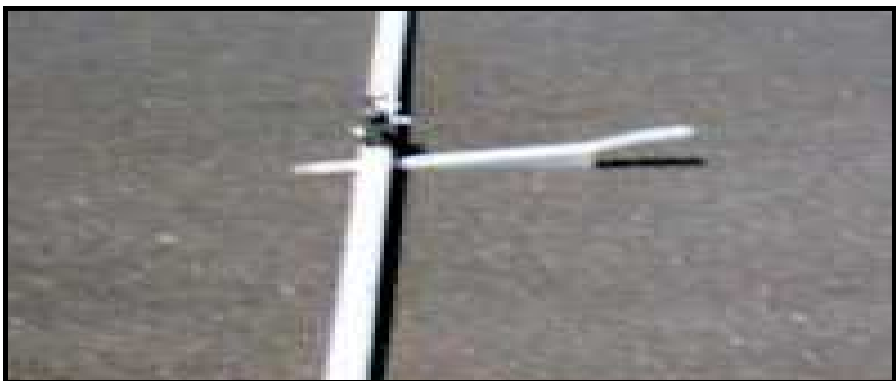
Gambar 7. Kasus deformasi plastis di Jalan Tol Cirebon-Palimanan (April 2004)

Khusus untuk kasus deformasi plastik yang terjadi di Jalan Tol Cirebon-Palimanan yang ditindaklanjuti dengan pengujian di lapangan dan di laboratorium. Adapun lokasi pengujiannya yaitu pada Km. 229+000 dan Km. 234+650 arah Kanji (Jawa Tengah). Umur perkerasan beraspal, terutama lapisan permukaan sampai dengan saat ini kurang

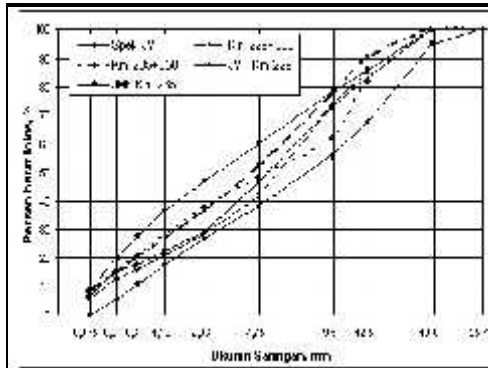
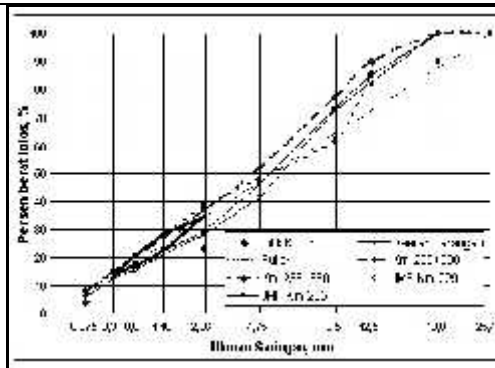
a. Berdasarkan Spesifikasi PT. Jasa Marga (Persero)

b. Berdasarkan Spesifikasi Kimpraswil (2004)

Gambar 11. Gradasi agregat campuran AC-BC

Sedangkan gradasi agregat campuran berdasarkan hasil JMF untuk kedua lokasi memotong kurva fuller dan terletak dibawah daerah terlarang (Gambar 11b). Gradasi ini memiliki rongga dalam agregat (VMA) yang

cukup, namun gradasi tersebut sejalan dengan terjadinya lapis permukaan yang mengalami deformasi plastis maka lapisan inilah yang harus memikul beban yang melintas di atasnya, yang akhirnya gradasi ACBC tersebut berubah sejalan dengan terjadinya perubahan bentuk menjadi halus, dan tidak ada yang tertahan pada ukuran saringan 19 mm sebagaimana terlihat pada Gambar 11a. Bila memperhatikan Gambar 11b maka terlihat bahwa gradasi agregat ACBC untuk kedua lokasi memotong daerah terlarang.

Pengaruhnya terhadap campuran ACBC disamping adanya penyimpangan gradasi agregat yang terlalu halus dan ada ukuran tertentu yang keluar spesifikasi dan memotong daerah terlarang serta sebagai akibat dari lapis permukaan yang sudah mengalami perubahan bentuk (atau menipis) sehingga ACBC harus memikul beban kendaraan yang meningkat.

4. Gradasi agregat campuran lapis permukaan (ACWC) untuk kedua lokasi berada di atas kurva Fuller dan kemungkinan memiliki rongga dalam agregat (VMA) relatif cukup baik, meskipun pada ukuran saringan No. 200 sedikit kebanyakan. Sedangkan gradasi agregat campuran untuk lapis ke dua (ACBC) adalah kehalusan dan terdapat ukuran yang kasar di atas

1. Jenis perbaikan yang efektif untuk menangani deformasi plastis adalah hanya dengan pengupasan dan penggantian lapisan (scraping and filling).
2. Untuk mengatasi terjadinya deformasi plastis sebaiknya dalam pembuatan rancangan campuran menggunakan gradasi agregat campuran menjauh dari kurva Fuller dan tidak memotong daerah terlarang serta harus mempertimbangkan rongga dalam campuran (VIM) pada kepadatan mutlak (sesuai spesifikasi campuran beraspal panas Seksi 6.3, Buku 3 Kimpraswil).
3. Khusus untuk lokasi-lokasi yang memiliki temperatur lapangan yang tinggi dan beban lalu lintas yang berat, hendaknya dapat menggunakan campuran yang mempunyai kekakuan yang relatif lebih tinggi.
