Potensi Erosi Buluh akibat Mata Air pada Bendungan (Studi Kasus: Bendungan Titab)

*I Putu Hariawan Anggara¹, Sri Sangkawati Sachro², Thomas T. Putranto³

Abstract

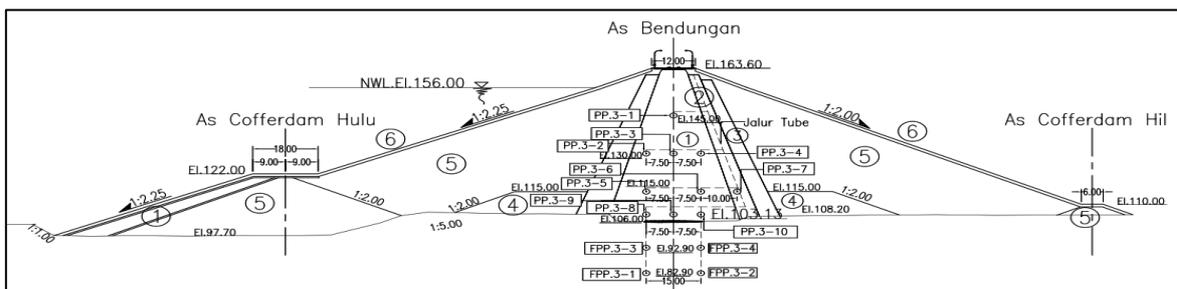
Gambar 2. Potongan melintang perletakan pisometer

Penelitian ini merupakan studi kasus Bendungan Titab. Analisis rembesan menggunakan pendekatan empiris dari data pembacaan V-Notch dan tekanan air pori pada pisometer. Data yang digunakan merupakan pembacaan dari Tahun 2016 hingga 2019 pada penampang di Sta. 8. Peninjauan penampang melintang bendungan menggunakan Sta. 8 dikarenakan lebih menggambarkan kondisi kejadian melalui pembacaan peralatan instrumen yang terpasang pada penampang tersebut. Potongan melintang Bendungan Titab dan lokasi pisometer ditunjukkan pada Gambar 2. Data pembacaan V-Notch dan pisometer dapat dilihat pada Tabel 1, 2 dan 3.

PP : Pneumatic pisometer

FPP : Fondation pneumatic pisometer

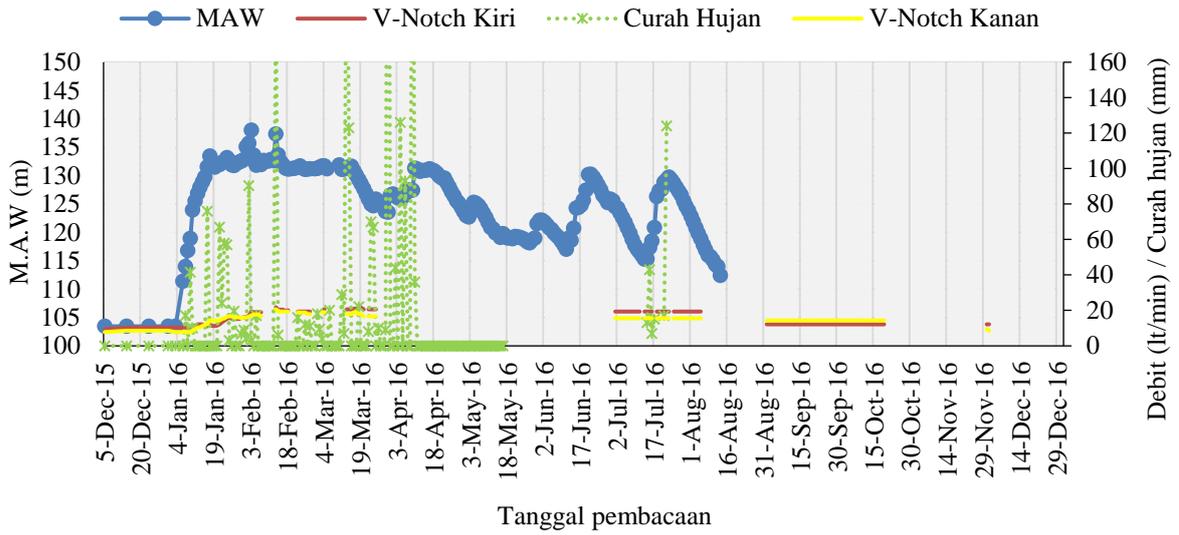
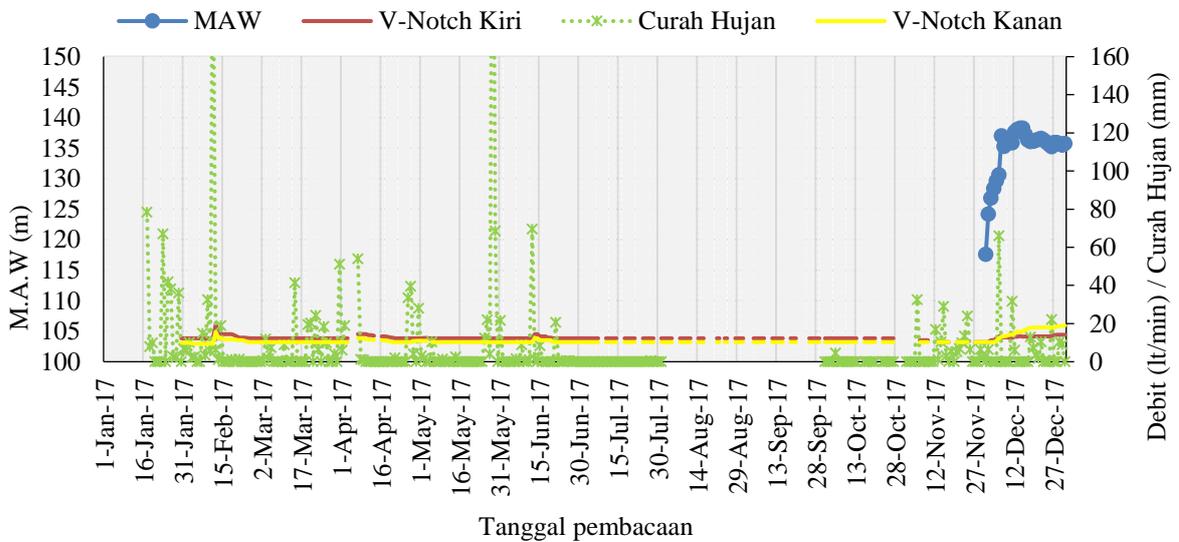
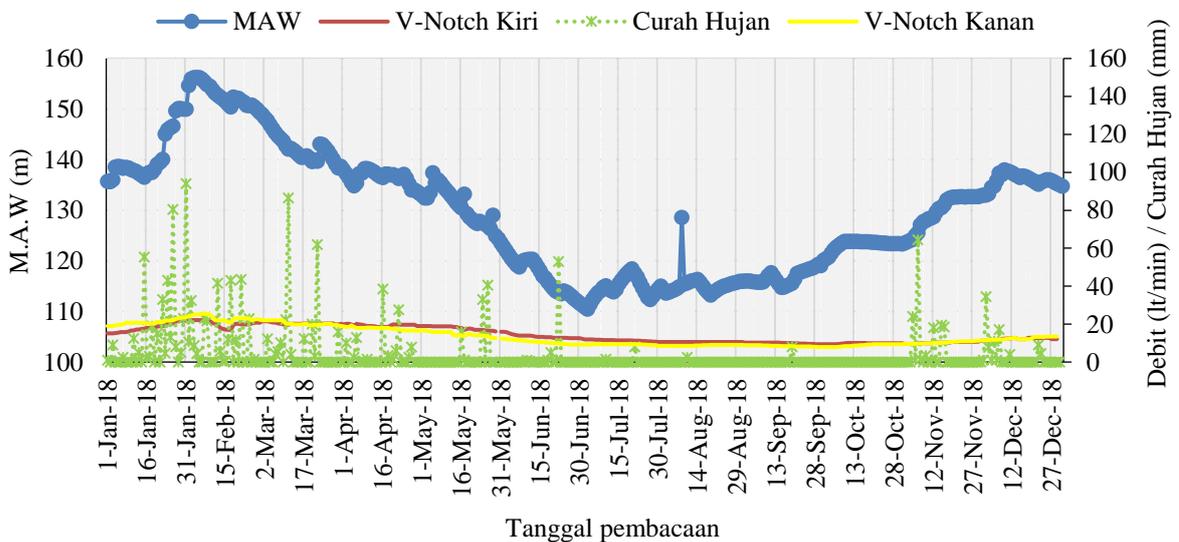
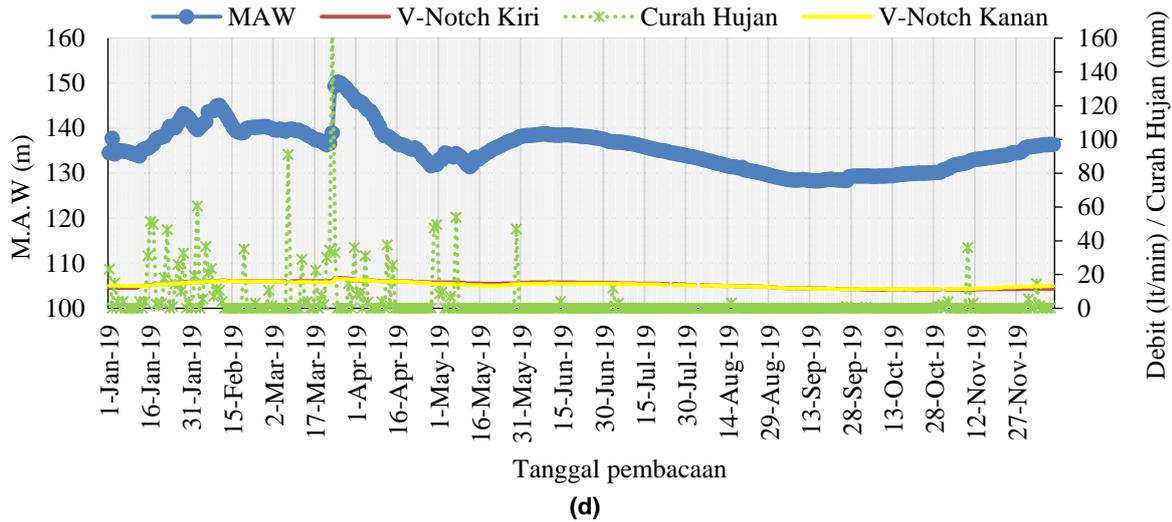
Gambar 4. Interpretasi debit rembesan pada pembacaan V-notch (a) 2016, (b) 2017, (c) 2018, (d) 2019

Pada Tabel 5. diperoleh bahwa kuantitas debit rembesan Bendungan Titab rata-rata tidak aman karena lebih dari 0,56 liter/min/m. Hal ini mengindikasikan bahwa kuantitas debit rembesan yang mengalir melalui tubuh dan pondasi bendungan sangat berlebih dan tidak terkontrol. Berdasarkan hasil inetrpretasi pembacaan debit rembesan pada Gambar 4, bahwa debit rembesan cukup berkorelasi dengan muka air waduk. Jika air waduk meningkat debit rembesan juga meningkat. Namun jika air waduk menurun debit rembesan tidak menurun secara signifikan mengikuti penurunan muka air waduk (Gambar 4.).

Berdasarkan analisis dari penelitian ini dapat disimpulkan beberapa hal, meliputi kuantitas rembesan tiap satuan lebar bendungan masih belum dapat diterima berdasarkan analisis KP rembesan dan analisis *seepage index* (Q_i). Hal ini membuktikan bahwa mata air berpengaruh terhadap rembesan karena berdasarkan interpretasi pembacaan debit rembesan cukup berkorelasi

dengan tinggi muka air waduk namun pada penurunan muka air waduk debit rembesan tidak menurun secara signifikan. Bendungan Titab aman terhadap bahaya piping walaupun kuantitas rembesan tidak dapat ditoleransi.

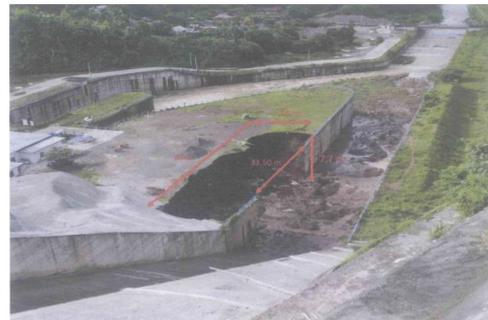
Gambar 5. Posisi longsoran dinding kiri kolam olak

Setelah digenangi kembali, melalui pengamatan visual di bulan Februari 2018 dijumpai perubahan-perubahan pada bendungan dan terjadi longsoran pada dinding pelimpah dengan panjang 63 m, lebar 14 m, dan tinggi 7,7 m (BWS Bali Penida, 2018). Pada bidang longsoran ditemukan kurang lebih empat sumber air yang cukup deras keluar dari timbunan tanah di belakang dinding kiri kolam olak dan kaki tampungan kiri *spillway* serta melalui pengamatan semua *observation well* (OW) di hilir kaki bendungan menunjukkan adanya peningkatan muka air, sehingga perlu dilakukan analisis potensi aliran buluh. Paper ini mengkaji potensi terjadinya erosi buluh (*piping*) akibat pengaruh mata air yang ada di dekat bendungan. Kajian dilakukan berdasarkan pengamatan instrumen selama masa penggenangan Tahun 2016 hingga 2019.

Hal ini mengindikasikan mata air yang terdapat pada pondasi mempengaruhi debit rembesan sehingga kuantitas debit rembesan tetap besar walaupun muka air waduk menurun. Hal ini juga diperkuat dengan penemuan mata air setelah terjadi kelongsoran seperti ditunjukkan pada Gambar 5, dan lokasi runtuhnya dan penemuan mata air ditunjukkan pada Gambar 6.
