## **Analisis Hubungan Geometrik Jalan dengan Potensi Kecelakaan di Jalan Imogiri - Dlingo, Bantul, Indonesia**

*Imogiri - Dlingo road section is a primary collector road located in the Mangunan tourist area, Bantul, Indonesia. This road is a provincial road with hilly terrain, lots of sharp turns, and long ascents and descents, which are potential for traffic accidents. Police data records that in February 2022 there was an accident on this road with 13 deaths and 33 injuries. Therefore, this study aims to evaluate road geometric, both horizontal and vertical alignments on Imogiri - Dlingo road based on Guidelines for Road Geometric Design number 13/P/BM /2021. To do so, road geometric analysis is conducted by employing road safety inspection data, which is then modeled using AutoCAD Civil 3D software. Based on the survey on road geometric, it is known that the number and width of lanes and shoulders are in accordance with Guidelines. Meanwhile, the analysis results using computer program show that this road has 24 horizontal and 6 vertical alignments. Nevertheless, 87% of bend radius, 67% of curve length, 58% of bend angle, 43% of slope, 57% of critical length, and 67% of contro

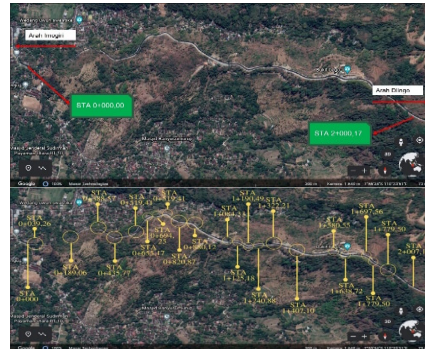
**Gambar 2. Peta ruas jalan Imogiri-Dlingo**

sehingga Jalan Imogiri – Dlingo termasuk Jalan Kolektor Primer 3 dengan sistem penyediaan prasarana Jalan Sedang dengan kecepatan rencana ( $V_D$ ) 50 km/jam. Hasil inventarisasi geometrik jalan dapat dilihat pada Gambar 2 dan 3. Pada Tabel 5 menunjukkan jumlah dan lebar lajur serta bahu jalan telah memenuhi Pedoman Bina Marga nomor 13/P/BM/2021, dan Tabel 6 menunjukkan volume lalu lintas. Namun demikian, alinemen horisontal dan vertikal perlu dianalisis lebih lanjut dengan *software Autocad Civil 3D*.
