KAJIAN KONSERVASI GEDUNG MARBA

M Sahid Indraswara

Jurusan Arsitektur Fakultas Teknik, Universitas Diponegoro Semarang
Jl. Prof Sudarto SH Tembalang Semarang 50131

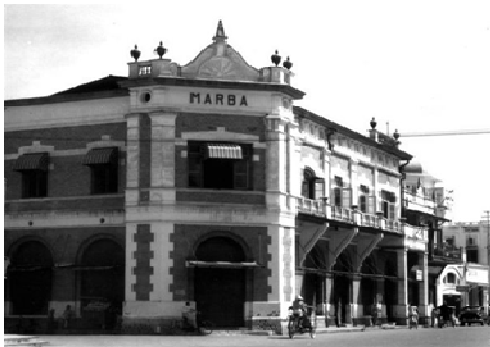
Gambar 1. Fasade Gedung Marba

Beberapa pendapat menyatakan bahwa gedung ini dibangun pada dasawarsa yang sama dengan pemugaran gereja Imanuel yang dilakukan oleh "HPA de Wilde dan W. Westmas" maka angka tahunnya adalah sekitar tahun 1894. Gedung ini dibangun atas permintaan seorang pengusaha kaya yang berasal dari Yaman bernama Martha Bajunet yang kemudian memberi nama gedungnya ini dengan namanya dipasang pada bagian atas

dari bidang *façade* main entrance dengan tulisan "MARBA" singkatan dari "Martha Bajunet".

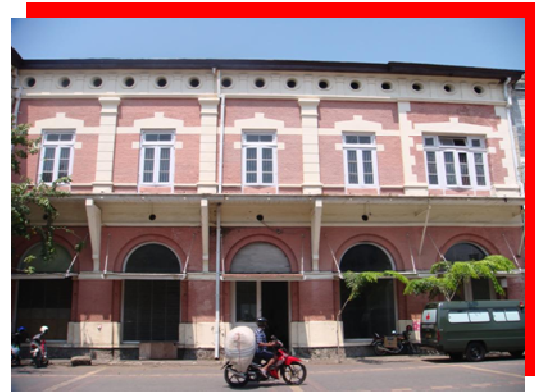
Gambar 4. Fasade Gedung Marba

Ada usaha untuk menghilangkan kolom gaya Yunani pada tampaknya. Gevel-gevel pada arsitektur Belanda yang terletak di tepi sungai muncul kembali. Ada usaha untuk memberikan kesan romantis pada tampak. Juga ada usaha untuk membuat menara (tower) pada pintu masuk utama, seperti yang terdapat pada banyak gereja calvinist di Belanda.

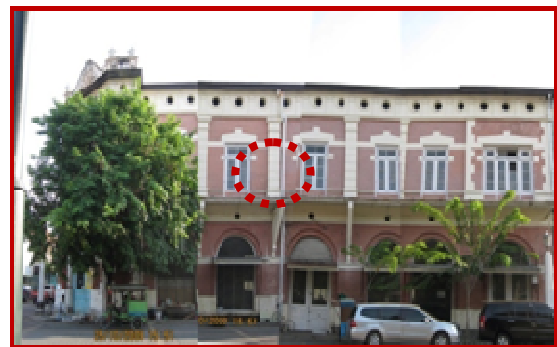
Gambar 9. Jendela pada fasade Gedung Marba *Irama* yang muncul pada fasade bangunan ini terlihat jelas pada bukaan dinding, dimana adanya lengkungan-lengkungan sebagai ventilasi udara.
