IDENTIFIKASI LANGGAM DAN PERIODISASI ARSITEKTUR KOLONIAL NUSANTARA PADA BANGUNAN CAGAR BUDAYA (STUDI KASUS : POLIKLINIK BETHESDA, SEMARANG)

Yemima Sahnura V, Sri Hartuti Wahyiningrum*)

**)Departemen Arsitektur, Fakultas Teknik, Universitas Diponegoro*

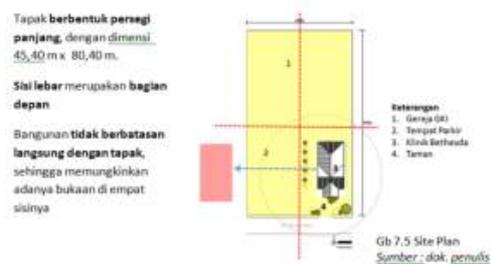
Posisi bangunan pada bidang tapak dapat dilihat sebagai berikut :

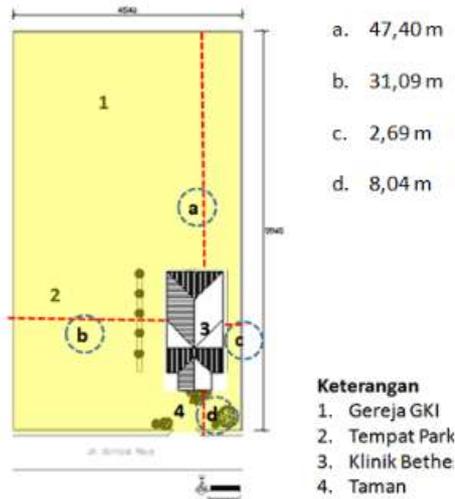
Gambar 7.6 Penataan Massa
Sumber : dok. penulis

Penataan Massa bangunan memiliki jarak agar orang dapat menikmati keseluruhan bangunan, selain itu gaya arsitektur yang berkembang pada saat ini telah memikirkan ketika pada saat bangunan ini akan menambah ruang sehingga ada lahan sisa yang

menglingingi bangunan ini. Berikut adalah detail jarak bangunan

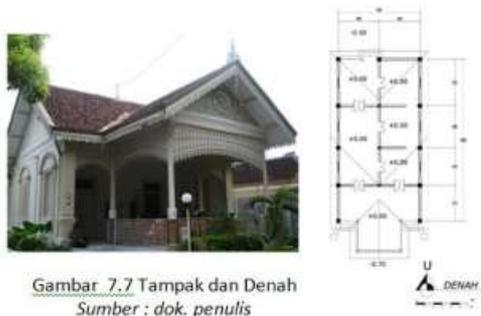
Gambar 7.7 Tampak dan Denah
Sumber : dok. penulis

Poliklinik bethesda terdiri dari satu massa bangunan berbentuk persegi panjang dengan tambahan portico di bagian depan.

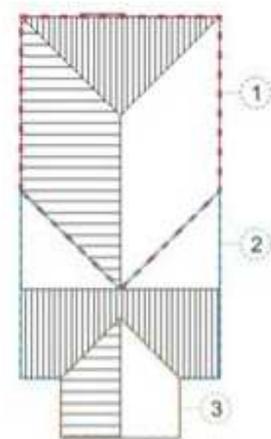
Gambar 7.8 Atap Poloklinik
Sumber : dok. Penulis

Terdapat 2 jenis atap pada bangunan ini. Jenis Atap pelana dipakai pada bagian muka dan tengah (2&3), Atap Perisai di bagian belakang bangunan (1) dapat dilihat melalui gambar 7.8. Pengolahan Atap Tampak Selatan Pengolahan atap tampak selatan dapat dilihat dari Atap Portico berbentuk segitiga yang simetris, dihias oleh ornamen di bagian atap. Bahan penutup atapnya adalah genteng, system konstruksinya memakai kayu.

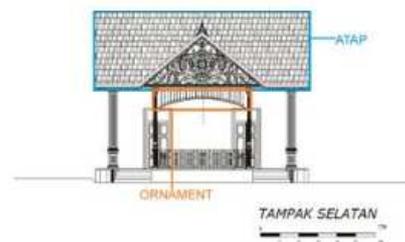
Gambar 7.11 Tampak Selatan Atap
Sumber : dok. Penulis

Atap Poliklinik bethesda (gambar 7.11) menggunakan atap miring berbentuk pelana. Atap tersebut dihias dengan ornamen di bagian puncaknya, dan di bawah lisplang terdapat ornament lain yang berbentuk runcing. Ukiran menghiasi bagian depan atap, dan kayu usuk masih terekspos dan bisa dilihat. Sedangkan bagian portico dibawah atap terdapat ornamen dari kayu yang membentuk kurva lengkung (gambar 7.12) . Di bagian dalamnya terdapat kerai bambu yang menghalangi sinar matahari. Bentuk ornamen ini sama dengan ornamen runcing di lis atap.

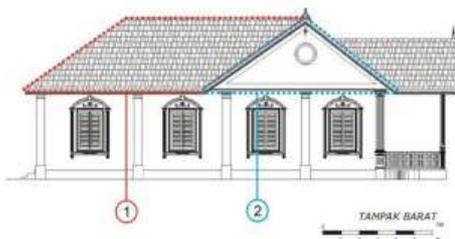
Gambar 7.15 Foto Tampak Barat

Jenis Atap Perisai pada bagian belakang bangunan ditutup dengan bahangenteng. Atap Pelana yang menutupi ruang utama ditutup dengan bahan genteng. Dari tampak barat, terlihat ada tiga bagian atap, yaitu bagian atap utama, gevel, dan atap portico. Gevel masih memiliki simetri karena berbentuk segitiga sama kaki. Jika dibanding dengan tampak selatan, gevel di sini tidak terlalu dihias. Namun, di bagian atasnya tetap terdapat kemuncak.

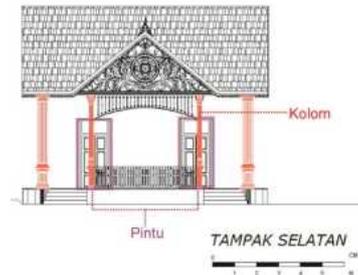
Gambar 7.18 Tampak Selatan
Sumber : dok. Penulis

Adapun pengolahan tampak Selatan sebagai berikut :

1. Tampak selatan poliklinik Bethesda memiliki fasad yang simetris.
2. Lantai bangunan diangkat sedikit dari tanah, sehingga pencapaiannya menggunakan dua tangga di kiri dan kanan
3. Terdapat empat kolom yang terlihat di tampak, yaitu dua kolom utama dan dua kolom portico.
4. Letak pintu sejajar satu as dengan kolom, dan terapat lubang ventilasi di atasnya. Pada tampak ini tidak terdapat jendela.
5. Portico berbentuk segitiga yang simetris, dihias oleh ornamen di bagian atas dan pagar di bagian bawah. Di atapnya terdapat kemuncak.

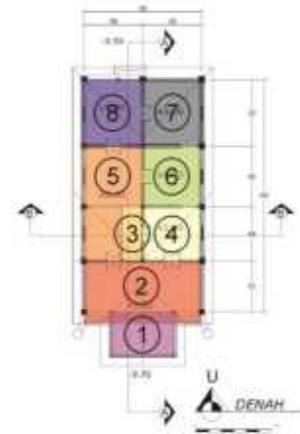
Gambar 7.26 Pembagian Ruang
Sumber : dok. Penulis

Poliklinik ini hanya 1 lantai dengan pola ruang yang simetris serta organisasi ruang menggunakan system linear karena ruang-ruang yang ada di polikliik tersebut selalu berulang dilihat dari ukuran dan bentuknya meskipun berbeda fungsi. Penempatan posisi jendela dan pintu yang sama dan berulang yang digunakan pada setiap ruangan.

Di setiap ruang dipisahkan dengan dinding dan terdapat lubang atau pintu yang menghubungkan antara ruang yang satu dengan ruang lainnya.
