ANALISIS PERUBAHAN FUNGSI RUANG PADA CAGAR BUDAYA KLINIK BETHESDA PETERONGAN

MODUL vol 18 no 2, issues period 2018

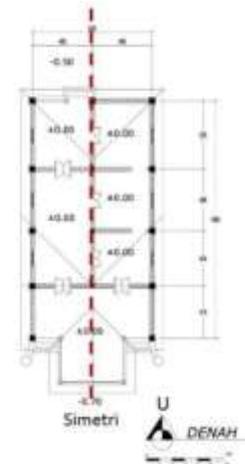
Gambar 3. Tata Ruang Asli
Sumber: Dokumentasi TABG

Ketika pertama dibangun sebagai kediaman rumah Tan Siang Swie, klinik ini berupa bangunan satu lantai dengan pola ruang yang simetris. Organisasi ruangnya linear. Penempatan posisi jendela dan pintu selalu sama dan berulang pada setiap ruangan.

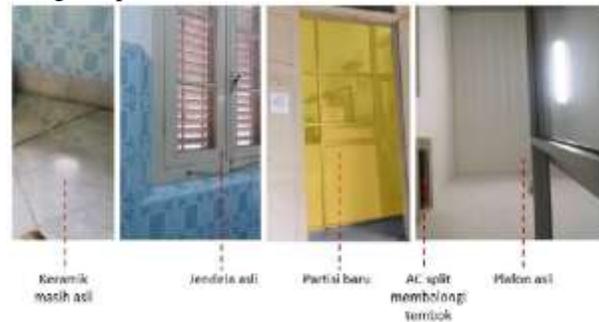
Gambar 4. Ruang Resepsionis

Ruang resepsionis masih banyak menggunakan elemen asli, namun demi alasan fungsional, maka pihak pengelola menambahkan partisi aluminium di ruang tersebut. Ruang resepsionis tersebut menggunakan AC split yang merusak tembok asli bangunan.

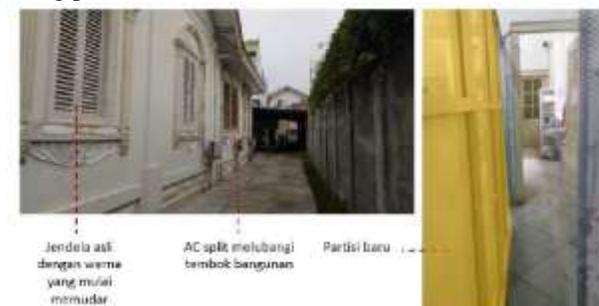
Gambar 5. Ruang Pemeriksaan

Ruang pemeriksaan sudah merubah tata ruang awal Klinik Bethesda dengan penambahan berbagai partisi baru. Selain itu, AC split yang berada di ruangan ini membutuhkan lubang sehingga merusak tembok

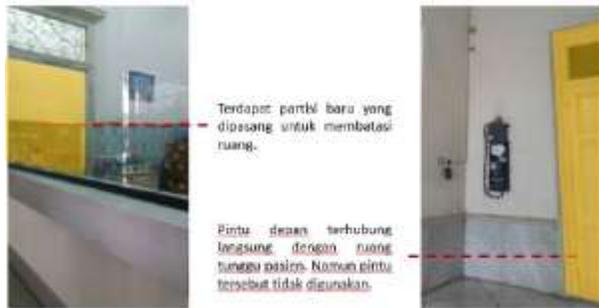
Gambar 6. Ruang Obat

Ruang obat berada di sebelah ruang resepsionis yang dihubungkan dengan pintu. Ruangan ini merupakan bagian dari ruang kerja kantor yang dipisahkan menggunakan partisi baru

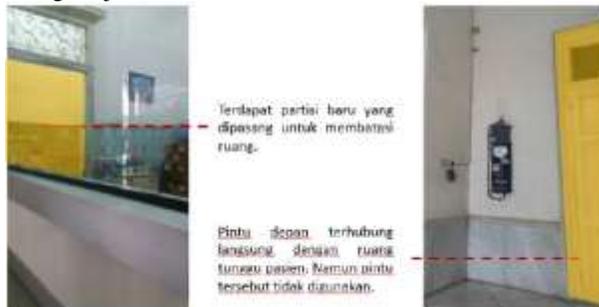
Gambar 7. Ruang Kerja Kantor

Berbagai pajangan di dalam ruang kerja kantor membuat dinding klinik menjadi berlubang akibat paku. Di dalam kantor terlihat ada partisi baru yang merupakan partisi ruang obat.

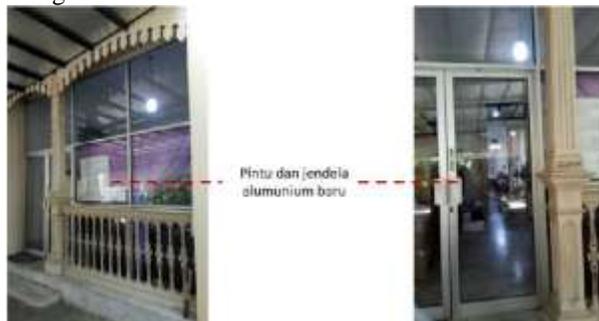
Gambar 8. Ruang Tamu Kantor

Ruang tamu kantor memiliki tambahan partisi aluminium. Pintu tersebut berada di dekat teras yang awalnya terbuka.
