## KAJIAN PENERAPAN PRINSIP DESAIN UNIVERSAL PADA MUSEUM STUDI KASUS: MUSEUM GEOLOGI BANDUNG

MODUL vol 18 no 2, issues period 2018

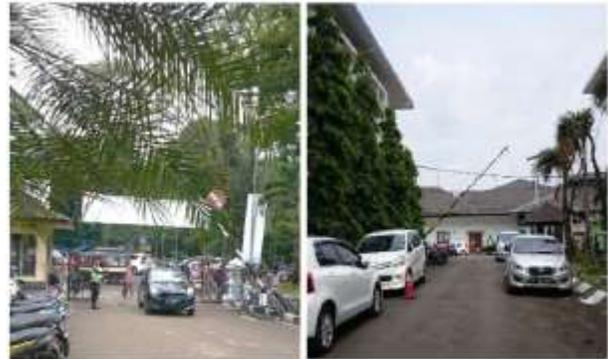
Gambar 1. Situasi parkir

Parkir mobil yang terletak di sebelah Barat museum ini sama sekali belum menyediakan parkir khusus difabel maupun passenger loading zone. Jalan akses pada museum ini juga digunakan sebagai area parkir mobil paralel, sehingga ketika ada dua mobil yang berlawanan arah maka salah satu mobil harus mengantre terlebih dahulu untuk lewat. Hanya terdapat satu area parkir yang dilengkapi dengan garis penanda batas parkir, dengan kapasitas untuk 10 mobil. Garis penanda batas parkir di tempat ini juga sudah mulai pudar. Jarak terjauh dari tempat parkir mobil menuju museum yaitu sekitar 120 meter. Untuk pencapaian dari tempat parkir menuju museum tidak disediakan trotoar khusus pejalan kaki (lihat gambar 1)

- Perlu disediakan zona drop-off untuk pengunjung
- Penyediaan jalur pedestrian yang baik dari area parkir menuju pintu masuk museum
- Perlu disediakan parkir khusus difabel

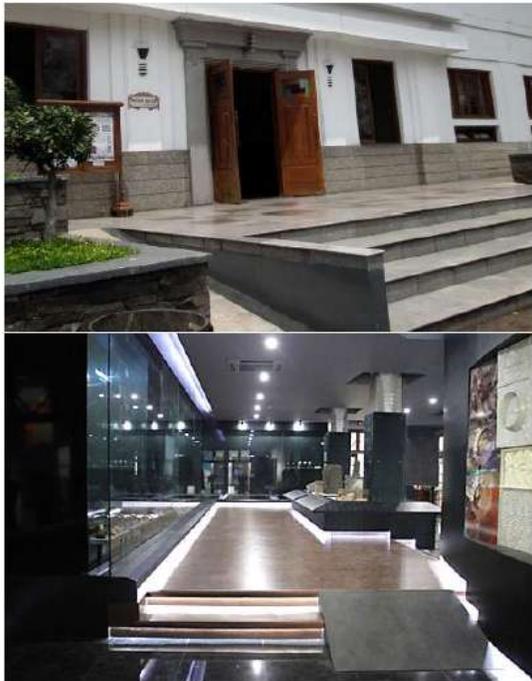
Gambar 2. Situasi ramp

Ramp adalah jalur sirkulasi yang memiliki bidang dengan kemiringan tertentu, sebagai alternatif bagi orang yang tidak dapat menggunakan tangga. Ketentuan teknis ramp berdasarkan Peraturan Menteri Pekerjaan Umum No.30/PRT/M/2006 dapat dilihat pada gambar 2.

Terdapat dua ram yang disediakan Museum Geologi yaitu ram yang terletak di area entrance atau pintu masuk bangunan museum dan ram jarak pendek untuk mengatasi perbedaan ketinggian lantai di ruang peraga Manfaat dan Bencana Geologi. Selain pada lokasi tersebut, untuk permukaan yang memiliki perbedaan ketinggian lainnya hanya menggunakan tangga saja. Ram pada pintu masuk menggunakan material keramik dengan tekstur halus di bagian pinggir dan bagian tengahnya menggunakan keramik dengan tekstur kasar. Sedangkan ram pada ruangan Manfaat dan Bencana Geologi menggunakan material kayu

- Panjang ramp perlu diperbaiki karena kemiringan ramp masih melebihi dari batas maksimal
- Penambahan handrail terutama pada ramp di depan pintu masuk

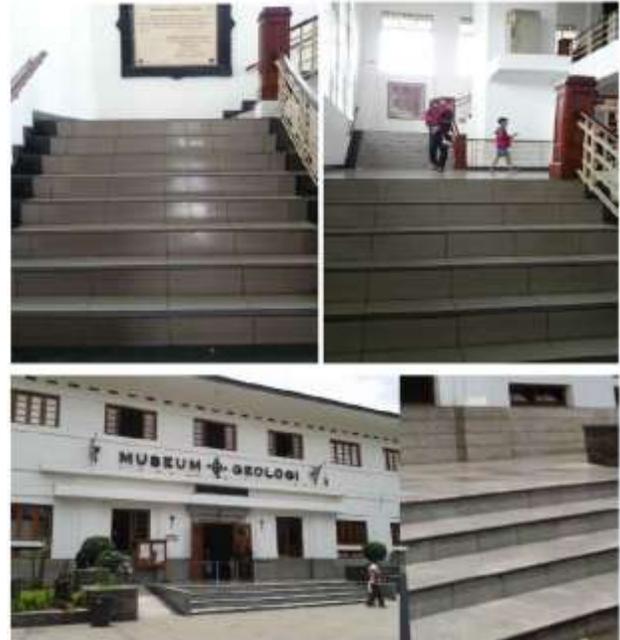
Gambar 3. Situasi tangga

Tangga merupakan jalur sirkulasi vertikal yang dirancang dengan mempertimbangkan ukuran dan kemiringan pijakan dan tanjakan dengan lebar yang memadai. Ketentuan teknis tangga berdasarkan Peraturan Menteri Pekerjaan Umum No.30/PRT/M/2006 dapat dilihat pada gambar 3.

Tangga yang terdapat pada museum adalah tangga di dalam gedung serta tangga pada entrance/ pintu masuk. Tangga yang ada di dalam museum ini merupakan satu-satunya penghubung lantai dasar dan lantai satu bangunan museum, sehingga apabila terjadi situasi darurat tangga ini juga digunakan sebagai jalur evakuasi. Tangga pada gambar 3 merupakan tangga yang terletak di dalam gedung. Tangga ini dilengkapi dengan handrail setinggi 80 cm, meskipun begitu, ketinggian handrail bisa dibilang tidak konsisten. Peletakkan kolom tangga yang tidak seragam menyebabkan ketinggian handrail berbeda di bagian bawah dan bagian atas.

Saat menaiki tangga, tangan bisa dengan mudah memegang handrail di samping, tetapi saat menuruni tangga, letak handrail lebih rendah dari yang seharusnya. Hal ini menyulitkan bagi orang-orang yang mengandalkan railing tangga untuk berpegangan saat akan menuruni tangga. Lebar tangga di dalam gedung ini juga tidak semuanya sama, meskipun kebanyakan anak tangga memiliki lebar 27 cm namun ada beberapa yang lebarnya kurang dari 27 cm. Meskipun begitu, tinggi pijakan sudah memenuhi standar yaitu 19 cm.

- Perbedaan ketinggian handrail perlu diperhatikan kembali terutama saat akan menuruni tangga, karena masih menyulitkan orang yang membutuhkan pegangan saat akan menuruni tangga
- Perbedaan ketinggian tangga pintu masuk dan perbedaan lebar pijakan pada tangga dalam museum perlu diperhatikan kembali

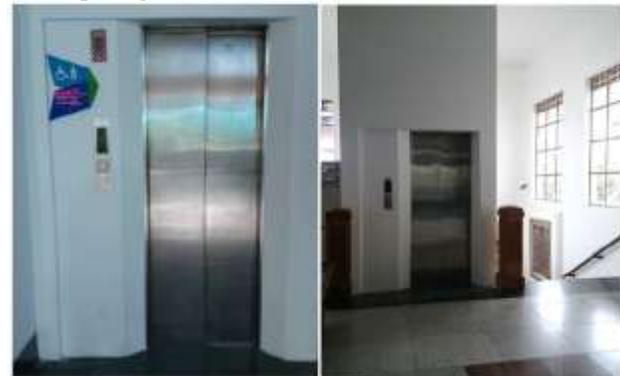
Gambar 4. Situasi lift

Lift merupakan alat mekanis elektris yang berfungsi untuk membantu pergerakan vertikal di dalam bangunan. Lift juga dapat digunakan sebagai alternatif alat sirkulasi vertikal selain tangga bagi penyandang disabilitas. Ketentuan teknis lift berdasarkan Peraturan Menteri Pekerjaan Umum No.30/PRT/M/2006 dapat dilihat pada gambar 4.

Museum Geologi menyediakan satu ruang lift bagi kaum difabel. Namun pada waktu penulis melakukan observasi, pengelola museum mengatakan bahwa lift sedang tidak dapat difungsikan karena sedang rusak. Hal ini menyebabkan satu-satunya cara untuk mengakses lantai satu museum adalah dengan melewati tangga, dimana tangga tersebut mempunyai jumlah anak tangga yang cukup banyak. Selain itu, jika diukur dari lebar pintunya, ukuran lift ini terlalu kecil dan belum memenuhi persyaratan.

- Fasilitas lift perlu segera diperbaiki agar dapat difungsikan

- Lebar pintu lift perlu disesuaikan dengan standar Sirkulasi horizontal
- Perlu disediakan tempat duduk bagi pengunjung yang ingin beristirahat saat mengelilingi museum, minimal terdapat tempat duduk di atrium lantai dasar dan lantai satu
- Peletakan grill drainase pada koridor luar museum sebaiknya tegak lurus dengan arah jalur bukan sejajar dengan arah jalur

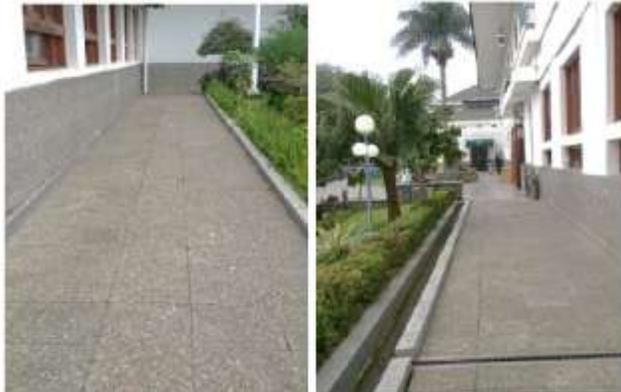
Gambar 5. Situasi koridor luar

Situasi koridor di luar bangunan museum menggunakan material dengan tekstur yang tidak licin. Koridor dengan lebar 190 cm ini juga sudah memenuhi lebar minimal untuk jalur dua arah, yaitu sebesar 180 cm. Akan tetapi, grill drainase pada koridor tidak didesain tegak lurus dengan arah jalur. Hal ini bisa membahayakan pengguna jalan yang memakai kursi roda, ataupun anak-anak dengan ukuran kaki yang kecil.

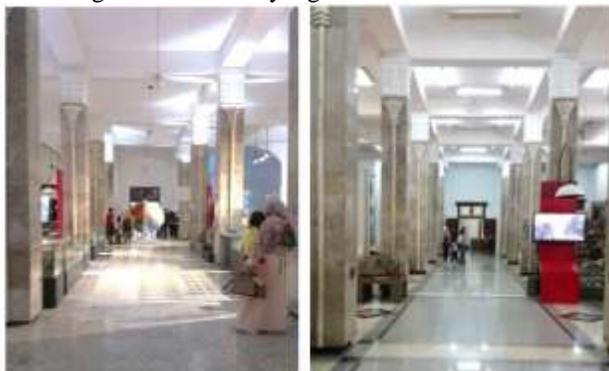
Gambar 6. Situasi koridor dalam

Ukuran total ruang pameran dan atrium di museum ini bisa dikatakan cukup luas, namun di sepanjang koridor baik di ruang pameran maupun atrium sama sekali tidak disediakan kursi bagi pengunjung untuk beristirahat. Kursi yang terdapat di dalam area museum hanyalah kursi di bagian front desk dan kursi di dekat toilet. Walaupun terdapat perpustakaan kecil di dekat lift lantai dasar,

namun pengunjung lebih sering duduk di lantai atau di dekat media interaktif. Pengunjung yang telah selesai melihat-lihat museum biasanya memanfaatkan tangga di dekat pintu masuk untuk duduk dan beristirahat.

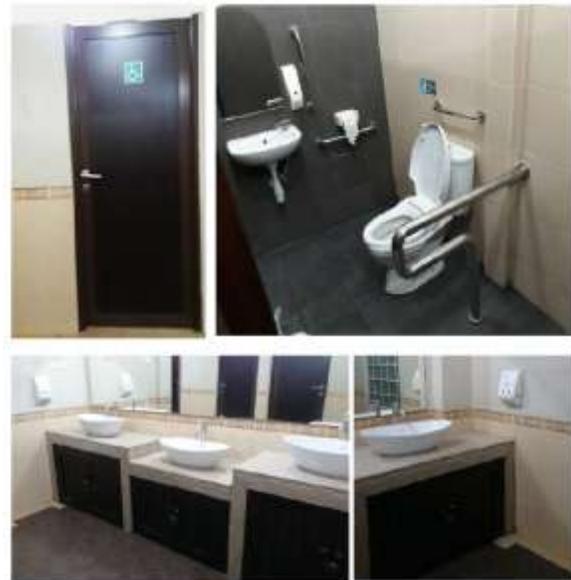
Gambar 7. Situasi toilet

Ketentuan teknis toilet berdasarkan Peraturan Menteri Pekerjaan Umum No.30/PRT/M/2006 dapat dilihat pada gambar 7.

Toilet tidak terletak di setiap lantai, melainkan hanya ada di lantai dasar museum. Baik toilet untuk wanita maupun pria masing-masing memiliki 1 toilet khusus difabel. Lebar pintu toilet difabel ini masih jauh dari standar, yaitu sebesar 78 cm. Pegangan pintu juga tidak berbeda dengan pintu toilet umum lainnya, yaitu setinggi 115 cm.

Pada toilet difabel terdapat kertas tisu dengan ketinggian 75 cm dari lantai, handrail setinggi 85 cm dan panjang 45 cm, serta wastafel dengan ketinggian 80 cm dari lantai. Kaca pada toilet ini diletakkan 90 cm dari lantai, tidak jauh berbeda dengan tempat sabun yang diletakkan di sampingnya. Tinggi kloset sama dengan kloset di toilet umum lainnya yaitu 40 cm dari lantai. Ruang gerak pada toilet difabel masih belum memenuhi syarat yaitu hanya sebesar 120 cm x 90 cm.

Terdapat dua counter wastafel dengan ketinggian 80 cm dan satu wastafel dengan ketinggian 65 cm. Ruang bawah counter wastafel pada toilet didesain sebagai rak penyimpanan, sehingga tidak ada ruang bebas di bawah wastafel. Tidak tersedia kertas tisu pada area wastafel, melainkan hanya tempat sabun dengan ketinggian 115 cm dari lantai. Jarak antar wastafel dan ukuran panjang wastafel pada toilet ini masing-masing adalah sebesar 60 cm dan 50 cm. Ruang gerak pada area

wastafel adalah sebesar 80 cm x 150 cm.

- Pintu toilet difabel sebaiknya menggunakan pintu dengan lebar 90 cm
- Ruang gerak dalam toilet difabel diperbesar menjadi 160 x 160 cm
- Perlu disediakan kertas tisu pada masing-masing bilik toilet dengan ketinggian 65 cm dari lantai dan pada luar ruang toilet dengan ketinggian 120 cm dari lantai
- Jarak antar wastafel masih terlalu sempit, seharusnya minimal 80 cm bukan 60 cm
- Sebaiknya terdapat satu countertop yang memiliki ruang bebas di bawah wastafel

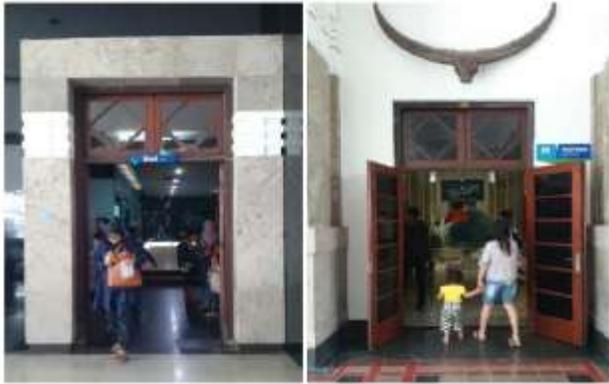
Gambar 8. Situasi pintu

Ketentuan teknis pintu berdasarkan Peraturan Menteri Pekerjaan Umum No.30/PRT/M/2006 dapat dilihat pada gambar 8.

Pintu keluar/masuk utama dan pintu ruang pameran menggunakan jenis pegangan pintu yang berbeda. Pintu masuk utama menggunakan pegangan pintu yang membutuhkan dorongan ke depan untuk membukanya sementara pintu ruang pameran menggunakan pegangan pintu yang membutuhkan dorongan ke bawah dan ke depan untuk membukanya. Ukuran lebar pintu masuk utama dan pintu masuk ruang pameran adalah 80 cm. Kedua pintu tersebut sama-sama memiliki dua daun pintu dan keduanya membuka ke satu arah.

- Pintu masuk utama museum perlu disesuaikan dengan standar

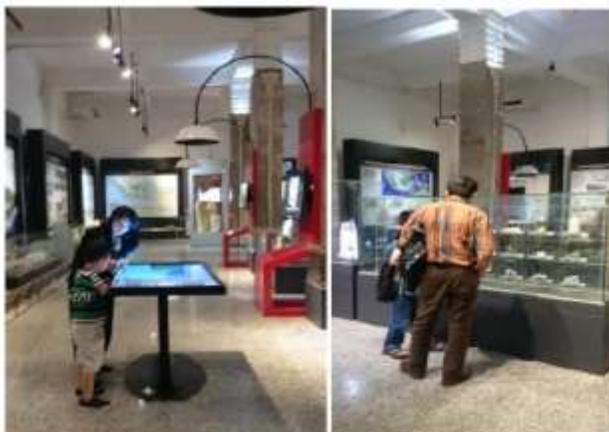
Gambar 9. Situasi perabot

Perabot yang dimaksud dalam penelitian ini adalah perabot-perabot yang digunakan dalam museum seperti vitrin, media audiovisual, meja counter tiket, dll. Ketentuan teknis perabot berdasarkan Peraturan Menteri Pekerjaan Umum No.30/PRT/M/2006 dan Smithsonian Guidelines for Accessible Exhibiton Design dapat dilihat gambar 9.

Perabot yang akan dibahas adalah meja counter pada bagian informasi dan pembelian tiket, vitrin dan panel atau media interaktif pada

ruang pameran, serta kelengkapan lainnya yang dapat memudahkan pengunjung museum dalam bergerak dan berorientasi seperti penyewaan kursi roda dan guide map. Sebelum memasuki museum pengunjung diwajibkan membeli tiket. Counter tiket di koridor luar ini memiliki ketinggian 105 cm dari lantai. Sementara itu untuk meja informasi di dalam museum mempunyai ketinggian 100 cm dari lantai. Pengunjung museum bisa mendapatkan guide map di tempat ini, yang tersedia dalam Bahasa Indonesia dan Bahasa Inggris.

- Counter informasi seharusnya menyediakan desain meja yang aksesibel (ketinggian maksimal 85 cm) disamping counter umum
- Counter untuk pembelian tiket seharusnya memiliki desain yang aksesibel dan tidak terlalu tinggi

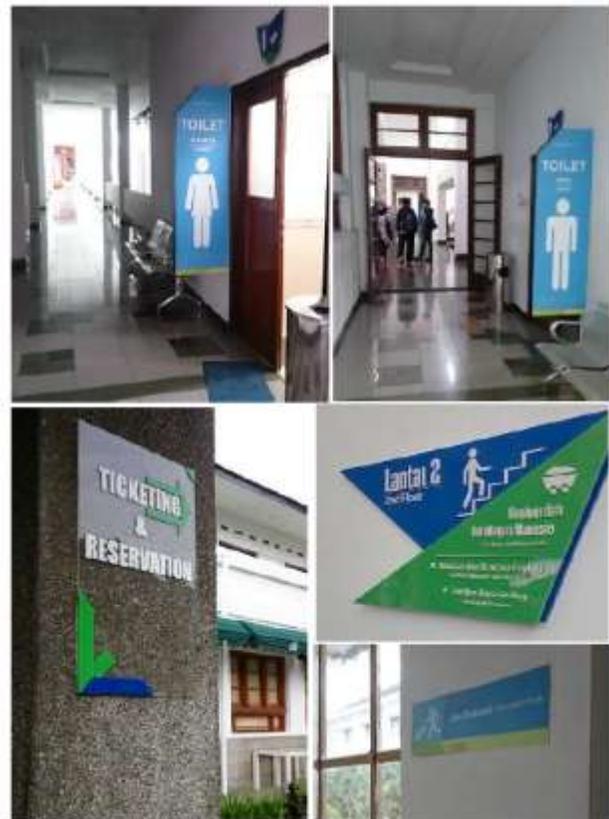
Gambar 10. Situasi marka

Ketentuan teknis rambu dan marka berdasarkan Peraturan Menteri Pekerjaan Umum No.30/PRT/M/2006 dapat dilihat pada gambar 10.

Signage atau rambu yang terdapat dalam bangunan museum ini antara lain adalah penunjuk toilet umum, penunjuk arah dan tujuan jalur pedestrian, serta penunjuk nama fasilitas dan tempat. Sementara itu untuk ruang pameran di lantai 1 terdapat penunjuk arah sirkulasi masuk dan keluar agar pengunjung bisa menikmati koleksi sesuai dengan urutan yang ditentukan museum.

- Signage atau rambu yang berupa gambar dan simbol seharusnya dibuat dengan sistem cetak timbul
