KETAATAN PEMUGARAN BANGUNAN HUNIAN CAGAR BUDAYA DI JALAN HOS COKROAMINOTO, MENTENG

MODUL vol 22 no 2, issues period 2022

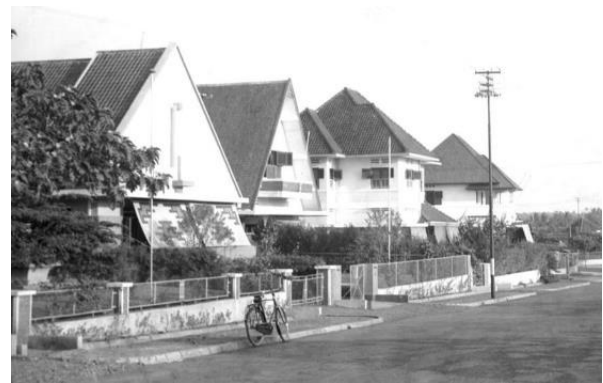
Gambar 2. Deretan rumah di Jalan HOS Cokroaminoto (sumber : Verbeek, 2022)
