STUDI KATEGORISASI KONSERVASI PADA KOMPLEK SUSTERAN BANGKONG SEMARANG DARI PENDEKATAN DISIPLIN ARSITEKTUR

Sri Hartuti W^{*)}, Bambang Supriyadi, Sri Tudjono

**)Departemen Arsitektur, Fakultas Teknik, Universitas Diponegoro, Jl. Prof. Soedarto, SH, Kampus Undip Tembalang, Semarang, Indonesia 50275*

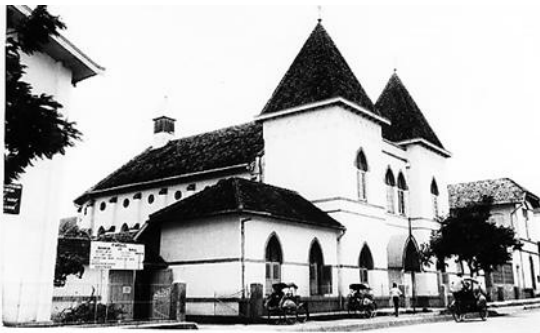
Gambar 2. Foto Bangunan Kapel Susteran Bangkang Semarang pada masa lalu (Sumber : Dokumentasi Jurusan Arsitektur FT Unika Soegijapranata)

Tata masa bangunan dirancang setangkup/simetri dengan pusat simetri adalah bangunan kapel. Disamping posisinya yang sentris, keutamaan sosok bangunan kapel ini diperkuat dengan hadirnya dua bentukan menara beratap piramida bersudut tajam, mengapit pintu masuk utama yang berlanggam gothic.

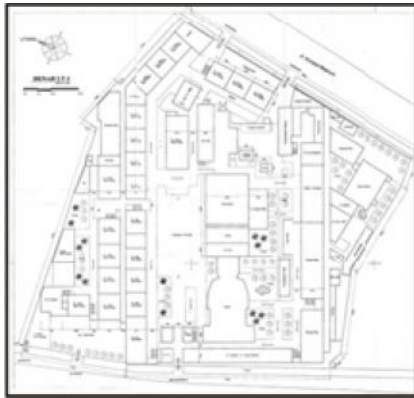
Denah Lantai 1

Gambar 4. Denah , Tampak Depan Komplek Susteran Bangkok
(Sumber : Dokumentasi Peneliti)

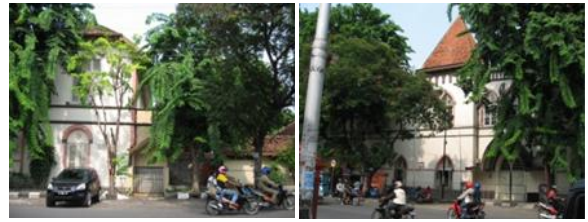
Blok Bangunan Kelas (bangunan kuno 1950 dan bangunan kelas tambahan 2 dan 3 lantai), lapangan basket membujur ke arah barat-timur sehingga tidak sesuai standar teknis sarana olah raga

Gambar 6. Foto Komplek Susteran Bangkok
Sumber : Dokumentasi Peneliti

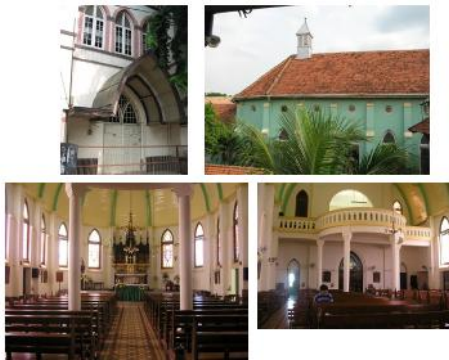
Gambar 9. Foto Bangunan Kapel
(Sumber : Dokumentasi Peneliti)

Mempunyai karakter khusus berkaitan dengan bentuk dan tampilan bangunannya yaitu bercirikan arsitektur gothic dengan deretan jendela pada samping bangunan dengan bentuk jendela runcing. Penegasan karakter Kapel semakin jelas karena bentuk atap dan dilengkapinya menara kecil pada bagian atas altar.

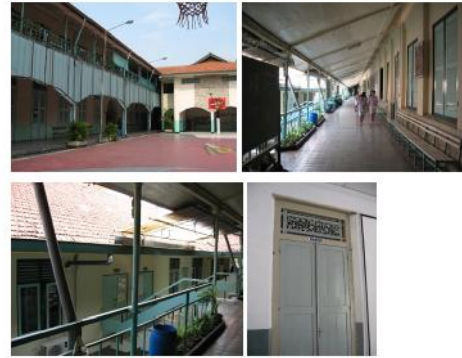
Gambar 11. Foto-foto Bangunan Kelas (1950 dan 1990) Sumber : Dokumentasi Peneliti

Bangunan Kelas sebagian dibangun pada tahun 1950-an (meskipun sebelumnya bukan untuk kelas semua) yaitu dengan ciri utama pola deretan ruang dengan selasar di bagian depan, tampilan arsitektur dengan bentuk atap limasan dan serambi dengan atap pelana, detail arsitektural secara signifikan tampil pada komponen pintu, jendela, pengolahan kolom dan penutup selasar. Penggunaan material secara spesifik masih tampil yaitu berupa jenis ubin PC (warna dan tekstur)
