PENGUKURAN KUALITAS ASET ALUN-ALUN PAGADEN DI KABUPATEN SUBANG

MEASURING ASSET QUALITY OF PAGADEN SQUARE IN SUBANG REGENCY

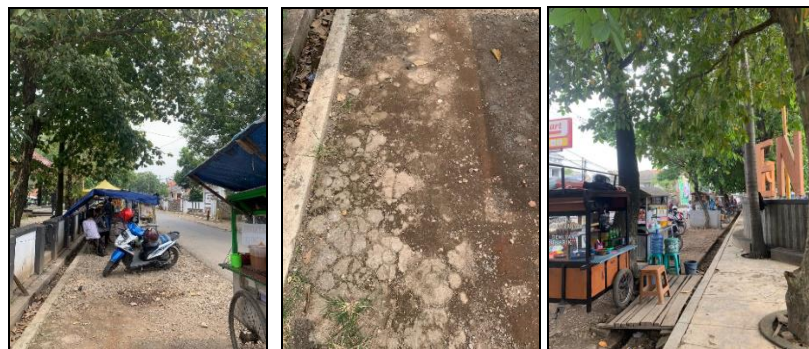
Sementara kriteria yang masih dirasa kurang yaitu ketersediaan papan informasi atau rambu petunjuk, kemudahan dalam memarkirkan kendaraan, dan keamanan ruang parkir yang belum tersedia. Selain itu, pada indikator *Pedestrian System* memiliki rata-rata kurang disetujui terhadap pemenuhan kriteria ruang publik yang berkualitas. Berdasarkan hasil observasi ketersediaan fasilitas pejalan kaki hanya tersedia di area depan Alun-alun Pagaden, belum tersedia jalur pejalan kaki khusus disabilitas, terdapat penghalang/hambatan di jalur pejalan kaki seperti trotoar yang disalahgunakan untuk area pedagang dan lahan parkir serta plang penamaan alun-alun yang menggagau sirkulasi pejalan kaki. Gambar 4 berikut merupakan kondisi jalur pejalan kaki di Alun-alun Pagaden.

Gambar 4. Kondisi Jalur Pejalan Kaki di Alun-alun Pagaden

Berdasarkan hasil analisis di atas, dapat diketahui bahwa rata-rata kualitas aset Alun-alun Pagaden pada dimensi *access & linkages* sebesar 41,6% atau berkualitas tidak baik, dikarenakan pada indikator *vehicle circulation* belum memenuhi kriteria ketersediaan papan informasi atau rambu penunjuk, kemudahan parkir kendaraan bagi pengunjung, serta keamanan ruang parkir seperti ketersediaan lampu penerangan dan kamera keamanan. Selain itu, pada indikator *Pedestrian System* belum memenuhi kriteria ketersediaan fasilitas pejalan kaki, ketersediaan jalur khusus penyandang disabilitas, dan jalur pejalan kaki bebas hambatan/ halangan.

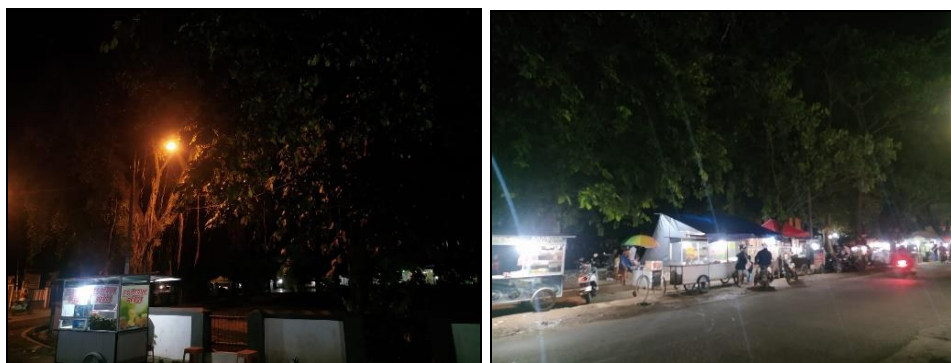
Berdasarkan hasil pengukuran indikator *comfort & images* melalui kuesioner, kriteria *safety and security* memiliki rata-rata yang disetujui terhadap pemenuhan kriteria ruang publik yang berkualitas yakni Alun-alun Pagaden terdapat petugas keamanan untuk menjaga keamanan dan kenyamanan pengunjung. Pengukuran kriteria *safety and security* ditinjau dari tersedianya penerangan yang memadai dan adanya petugas keamanan (Praliya & Garg, 2019). Berdasarkan wawancara dan observasi, alun-alun terdapat unsur keamanan yaitu Satuan Polisi Pamong Praja (Satpol PP). Sementara kriteria yang masih dirasa kurang adalah keamanan pengunjung di malam hari, seperti ketersediaan penerangan alun-alun yang hanya 1 (satu) lampu yang menyala. Sebagian besar penerangan Alun-alun Pagaden di malam hari memanfaatkan penerangan dari kantor kecamatan, para pedagang, dan pertokoan di sekitar. Berikut disajikan kondisi penerangan Alun-alun Pagaden di malam hari.

Gambar 5. Kondisi Penerangan Alun-alun di Malam Hari

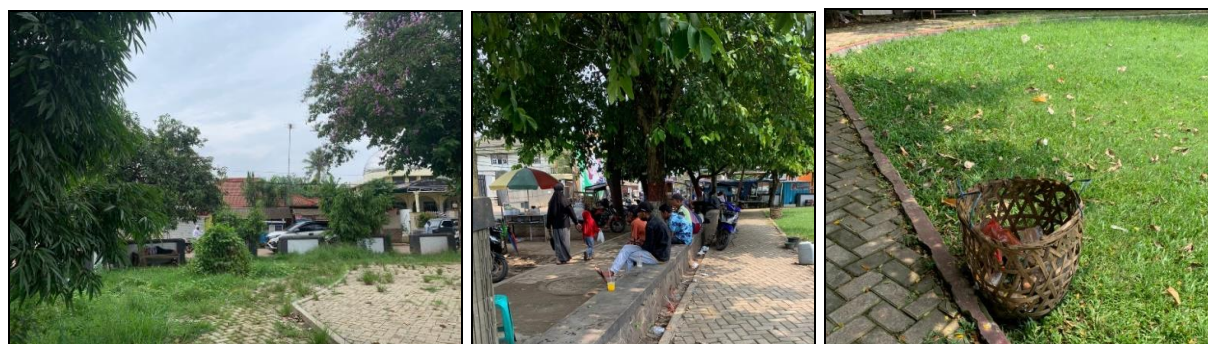
Adapun indikator lain yang belum memenuhi dimensi *comfort & image* yakni *sitting area*, *maintenance*, dan *Provision of Parking Spaces*. Pada indikator *sitting area* ditinjau dari ketersediaan dan kondisi dari fasilitas tempat duduk (Gidlow et al., 2012). Berdasarkan hasil kuesioner, indikator *sitting area* memiliki rata-rata kurang setuju pada Alun-alun Pagaden yang memiliki fasilitas tempat duduk yang memadai. Berdasarkan hasil observasi, fasilitas tempat duduk hanya tersedia di area depan dan terbatas atau tidak tersebar. Pada indikator *maintenance* ditinjau dari kondisi tanaman terawat dengan baik, pengelolaan sampah, ketersediaan dan kondisi tempat sampah, serta kondisi jalur pejalan kaki dan *jogging track* terawat dengan baik (Praliya & Garg, 2019). Berdasarkan hasil kuesioner, indikator *maintenance* memiliki rata-rata kurang setuju pada Alun-alun Pagaden. Berdasarkan hasil observasi, kondisi Alun-alun pada indikator *maintenance* yaitu terdapat tanaman yang tertutupi oleh rumput liar, terdapat sampah berserakan di area titik alun-alun, fasilitas tempat sampah terbatas, serta kondisi sebagian jalur pejalan kaki *jogging track* terdapat rumput liar di area titik tertentu.

Gambar 6. Kondisi Alun-alun pada Indikator *Maintenance*

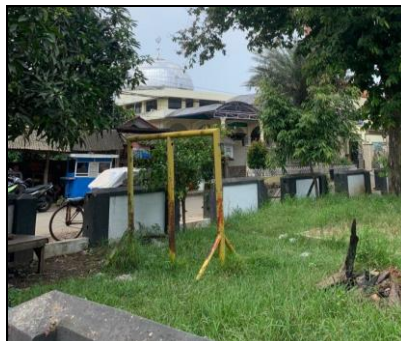
Gambar 8. Kondisi Fasilitas Bermain Anak-anak

Kondisi fasilitas bermain anak-anak pada Gambar 8 sudah lama dibiarkan, hingga arena bermain anak di Alun-alun Pagaden tersebut tampak terlihat kumuh. Adapun pada Tabel 9 disajikan hasil analisis pengukuran kualitas aset Alun-alun Pagaden berdasarkan dimensi *uses & activities*.
