Analisis Karakteristik Vibrasi pada *Paper Dryer Machine* untuk Deteksi Dini Kerusakan *Spherical Roller Bearing*

Harry Prayoga Setyawan, Dedi Suryadi*

Departemen Teknik Mesin, Fakultas Teknik, Universitas Bengkulu
Jl. WR. Supratman Kandang Limun, Bengkulu 38371A, Indonesia

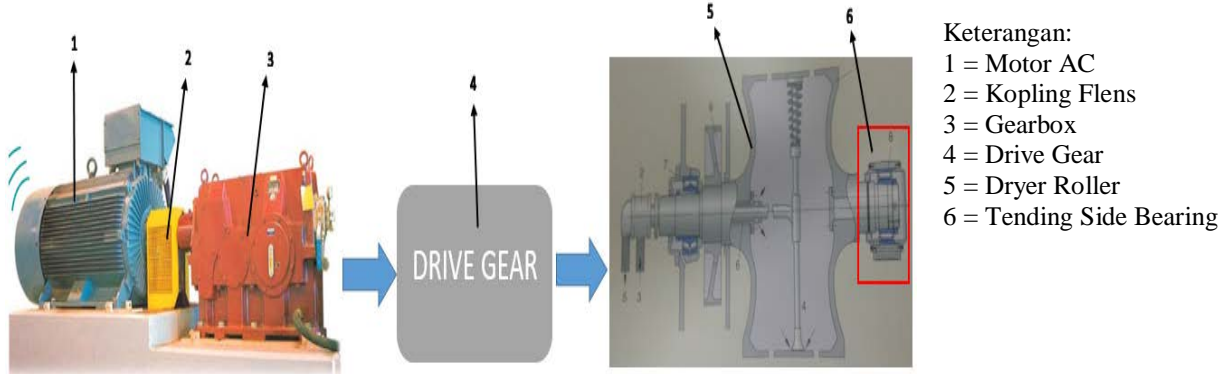
Paper Dryer yang diteliti terdapat pada group rollers 3 dioperasikan dengan motor listrik AC dan menggunakan gearbox untuk mengatur rasio perputaran *drive gear*. *Drive gear* memutar *group stage 3* yang terdiri dari 8 *dryer rollers*. Adapun skema kerja *Paper Dryer* dapat dilihat pada Gambar 1.

Gambar 1. Skema Kerja Paper Dryers [4]

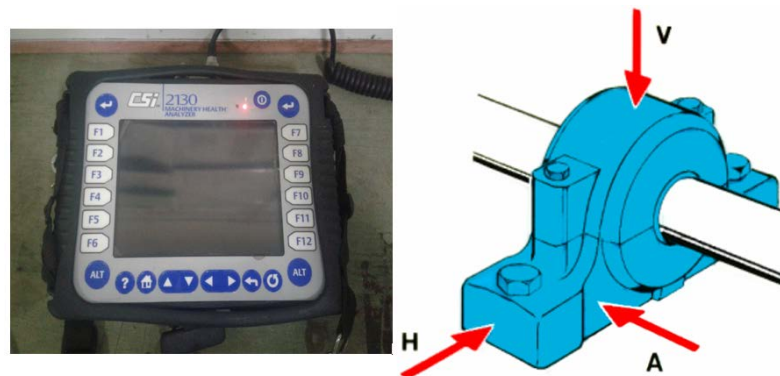
Pengukuran vibrasi *Paper Dryer* dilakukan pada *Mounting Tending Side Bearing*. Pengukuran hanya dilakukan pada bagian ini dikarenakan pada bagian *Drive Side Bearing* terdapat *Drive Gear* yang terbuka sehingga tidak memungkinkan dilakukan pengukuran disana. Penempatan sensor transduser diletakkan di *Mounting Tending Side Bearing*. Pengukuran dilakukan dengan 3 arah, yaitu arah radial vertikal, radial horizontal, dan aksial. Alat ukur yang digunakan yaitu CSI 2130 Machinery Health Analyzer. Hasil pengukuran vibrasi dalam bentuk velocity (kecepatan) dan dianalisa dengan software AMS Suite pada komputer. Skema pengukuran vibrasi pada *Mounting Bearing Tending Side* dapat dilihat pada Gambar 2.

Gambar 2. Pengukuran Vibrasi pada *Mounting Bearing Tending Side* [5]

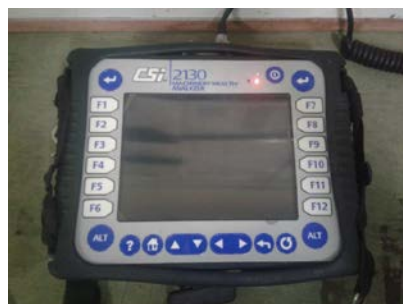
Alat ukur vibrasi yang digunakan adalah Emerson CSI 2130. Sebelum dilakukan pengukuran CSI 2130 dikalibrasi dengan mengamati linearitas hasil pengukuran dan sensitivitas *range* pengukuran vibrasi. Emerson CSI 2130 dapat dilihat pada Gambar 3.

Gambar 3. Emerson CSI 2130 Machinery Health Analyzer

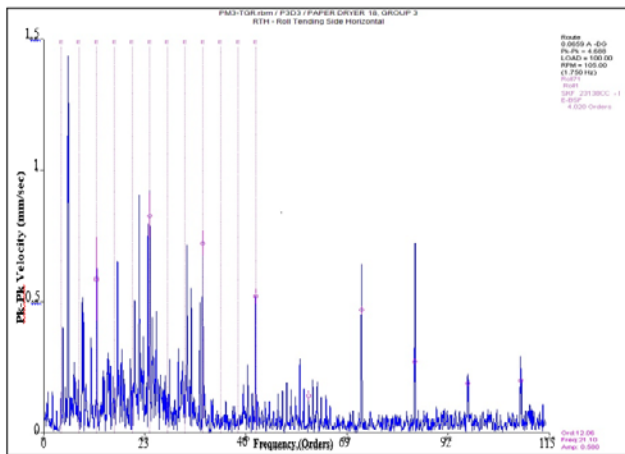
Spektrum vibrasi kerusakan bola BSF *bearing* SKF-23138CC arah horizontal dapat dilihat pada Gambar 5. Pengukuran vibrasi secara horizontal pada *Bearing* SKF-23138CC menunjukkan amplitudo sebesar 1,44 mm/s (ISO 10816-3 Level Vibrasi II). Frekuensi kerusakan bola *bearing* BSF 4,020 Orders. Ciri kerusakan bola *bearing* timbul harmonik pada 1X BSF, 3X BSF, 6X BSF, 9X BSF, dan 12X BSF.

Gambar 5. Spektrum Vibrasi BSF *Bearing* SKF-23138CC Horizontal

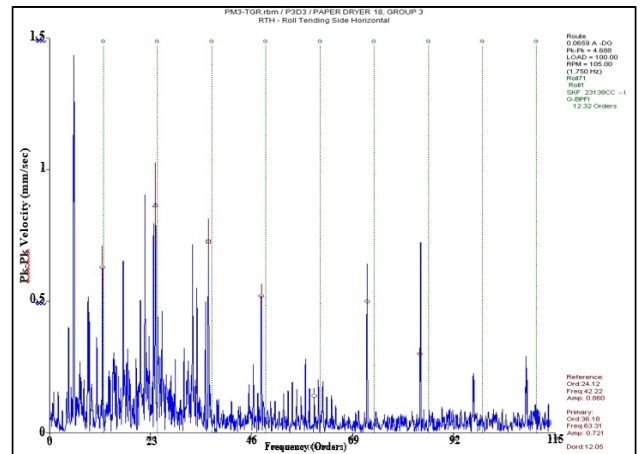
Gambar 6 menunjukkan spektrum vibrasi kerusakan *inner race* BPFI *bearing* SKF-23138CC arah horizontal. Pengukuran vibrasi secara horizontal pada *Bearing* SKF-23138CC menunjukkan amplitudo sebesar 1,44 mm/s (ISO 10816-3 Level Vibrasi II). Frekuensi kerusakan *inner race* BPFI 12,32 Orders. Ciri kerusakan *inner race* timbul harmonik pada 1X BPFI, 2X BPFI, 3X BPFI, 4X BPFI, dan 6X BPFI.

Gambar 6. Spektrum Vibrasi BPFI *Bearing* SKF-23138CC Horizontal

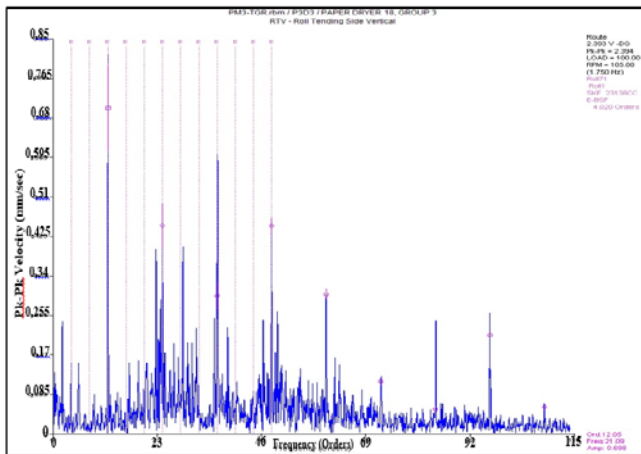
Spektrum vibrasi kerusakan bola BSF *bearing* SKF-23138CC arah vertikal dapat dilihat pada Gambar 7. Pengukuran vibrasi secara vertikal pada *Bearing* SKF-23138CC menunjukkan amplitudo sebesar 0,82 mm/s (ISO 10816-3 Level Vibrasi I). Frekuensi kerusakan bola *bearing* BSF 4,020 Orders. Ciri kerusakan bola *bearing* timbul harmonik pada 1X BSF, 3X BSF, BSF RPM, 9X BSF, dan 12X BSF.

Gambar 7. Spektrum Vibrasi BSF *Bearing* SKF-23138CC Vertikal

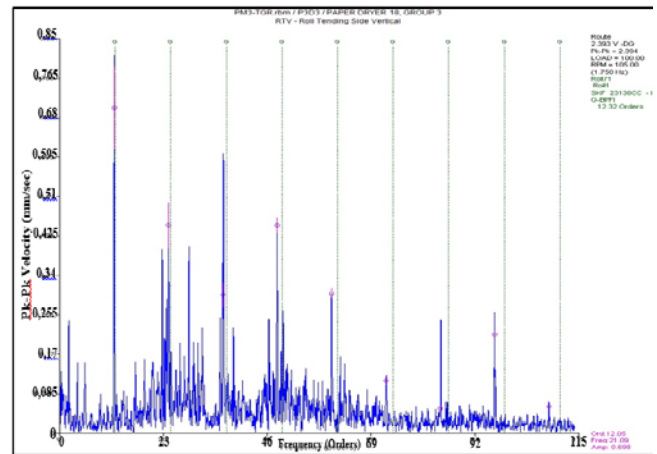
Gambar 8. Spektrum Vibrasi BPFI *Bearing* SKF-23138CC Vertikal

Gambar 8 menunjukkan spektrum vibrasi *inner race* BPFI *bearing* SKF-23138CC arah vertikal. Pengukuran vibrasi secara vertikal pada *Bearing* SKF-23138CC menunjukkan amplitudo sebesar 0,82 mm/s (ISO 10816-3 Level Vibrasi I). Frekuensi kerusakan *inner race* BPFI 12,32 Orders. Ciri kerusakan *inner race* timbul harmonik pada 1X BPFI, 2X BPFI, 3X BPFI, dan 4X BPFI.

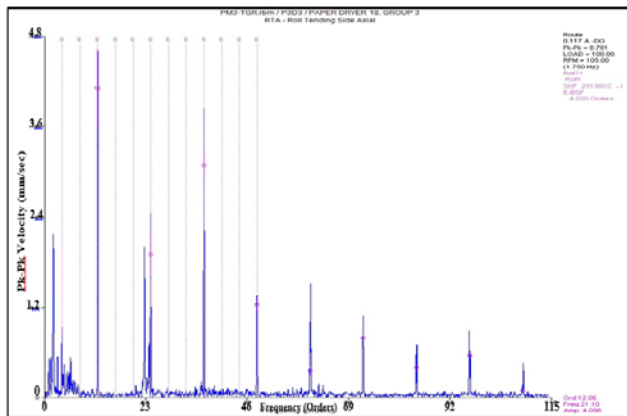
Gambar 9 menunjukkan spektrum vibrasi kerusakan bola BSF *bearing* SKF-23138CC arah aksial. Pengukuran vibrasi secara aksial pada *Bearing* SKF-23138CC menunjukkan amplitudo sebesar 4,62 mm/s (ISO 10816-3 Level Vibrasi IV). Frekuensi kerusakan bola *bearing* BSF 4,020 Orders. Ciri kerusakan bola *bearing* timbul harmonik pada 1X BSF, 3X BSF, 6X BSF, 9X BSF, dan 12X BSF.

Gambar 9. Spektrum Vibrasi BSF *Bearing* SKF-23138CC Aksial

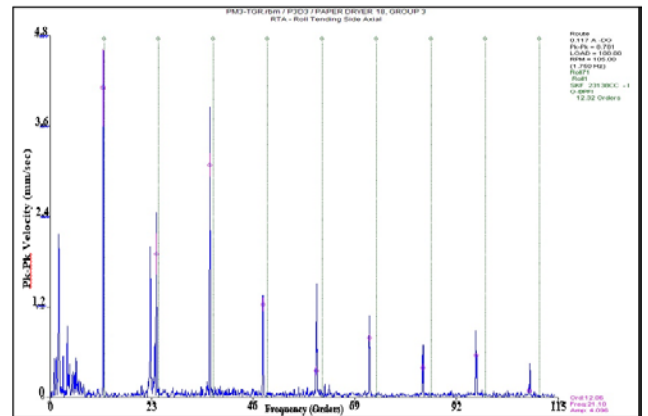
Spektrum vibrasi *inner race* BPFI *bearing* SKF-23138CC arah vertikal dapat dilihat pada Gambar 10. Pengukuran vibrasi secara vertikal pada *Bearing* SKF-23138CC menunjukkan amplitudo sebesar 4,62 mm/s (ISO 10816-3 Level Vibrasi IV). Frekuensi kerusakan *inner race* BPFI 12,32 Orders. Ciri kerusakan *inner race* timbul harmonik pada 1X BPFI, 2X BPFI, dan 3X BPFI.

Gambar 10. Spektrum Vibrasi BPFI *Bearing* SKF-23138CC Aksial

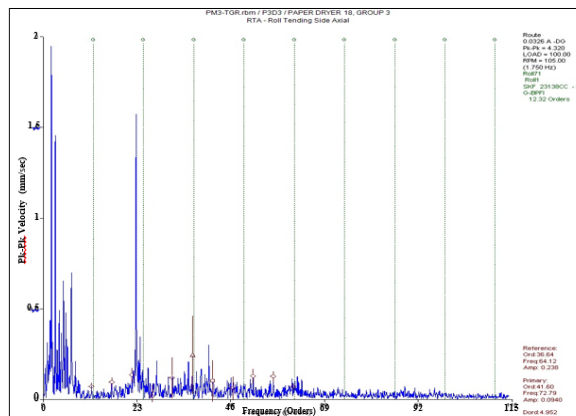
Gambar 11 menunjukkan spektrum Vibrasi *Bearing* SKF-23138CC Aksial dalam kondisi baru. Hasil pengukuran vibrasi secara aksial pada *Bearing* SKF-23138CC diperoleh nilai amplitudo sebesar 4,62 mm/s. Berdasarkan standar vibrasi ISO 10816-3 nilai tersebut termasuk dalam level vibrasi IV yang dapat menyebabkan kerusakan pada mesin. Setelah penggantian dengan *bearing* baru, hasil pengukuran getaran pada sumbu aksial menghasilkan amplitudo sebesar 1,94 mm/s (ISO 10816-3 Level Vibrasi II).

Gambar 11. Spektrum Vibrasi *Bearing* SKF-23138CC Aksial Kondisi Baru

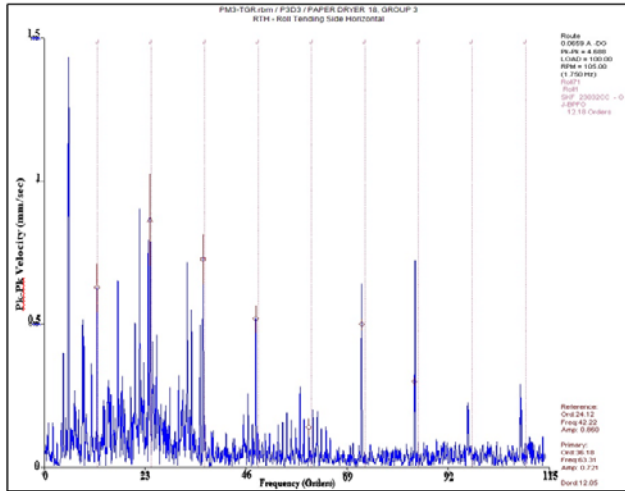
Spektrum vibrasi kerusakan *outer race* BPFO *bearing* SKF-23032CC arah horizontal dapat dilihat pada Gambar 12. Pengukuran vibrasi secara horizontal pada *Bearing* SKF-23032CC menunjukkan amplitudo sebesar 1,44 mm/s (ISO

10816-3 Level Vibrasi II). Frekuensi kerusakan *outer race* BPFO 12,182 Orders. Ciri kerusakan *outer race* timbul harmonik pada 1X BPFO, 2X BPFO, 3X BPFO, 4X BPFO, 6X BPFO, dan 7X BPFO.

Gambar 12. Spektrum Vibrasi BPFO *Bearing* SKF-23032CC Horizontal

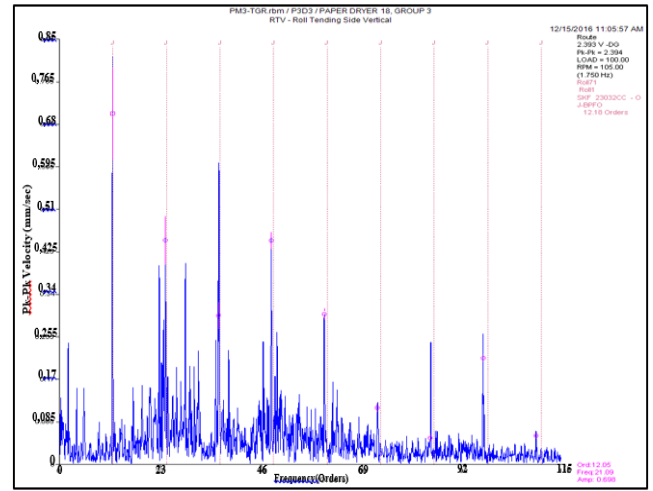
Gambar 13 menyajikan spektrum vibrasi kerusakan *outer race* BPFO *bearing* SKF-23032CC arah vertikal. Pengukuran vibrasi arah vertikal pada *Bearing* SKF-23032CC menunjukkan nilai amplitudo sebesar 1,42 mm/s (ISO 10816-3 Level Vibrasi II). Frekuensi kerusakan *outer race* BPFO 12,182 Orders. Ciri kerusakan *outer race* timbul harmonik pada 1X BPFO, 2X BPFO, 4X BPFO, 5X BPFO, dan 8X BPFO.

Gambar 13. Spektrum Vibrasi BPFO *Bearing* SKF-23032CC Vertikal

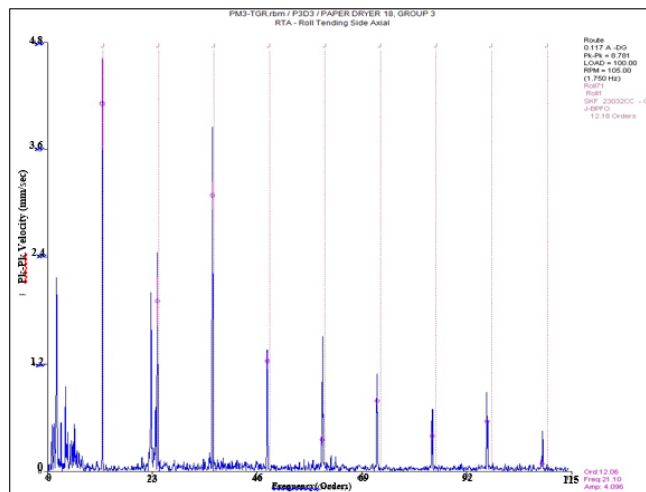
Gambar 14 menampilkan spektrum vibrasi kerusakan *outer race* BPFO *bearing* SKF-23032CC arah aksial. Pengukuran vibrasi secara aksial pada *Bearing* SKF-23032CC menunjukkan nilai amplitudo sebesar 4,6 mm/s (ISO 10816-3 Level Vibrasi IV). Frekuensi kerusakan *outer race* BPFO 12,182 Orders. Ciri kerusakan *outer race* timbul harmonik pada 1X BPFO, 2X BPFO, 3X BPFO, 4X BPFO, 5X BPFO, 6X BPFO, 7X BPFO, dan 8X BPFO.

Gambar 14. Spektrum Vibrasi BPFO *Bearing* SKF-23032CC Aksial

Berdasarkan pengamatan spektrum vibrasi pada *Paper Dryers* No.18 nilai amplitude tertinggi pada pengukuran vibrasi sumbu aksial berada di level 4. Hal ini menunjukkan kategori vibrasi yang dapat merusak mesin dan telah

melewati ambang batas standar ISO 10816-3 sehingga *Bearing* SKF-23138CC dan *Bearing* SKF- 23032CC perlu dilakukan penggantian. Penggantian dilakukan satu *assembly Paper Dryer Rollers*.

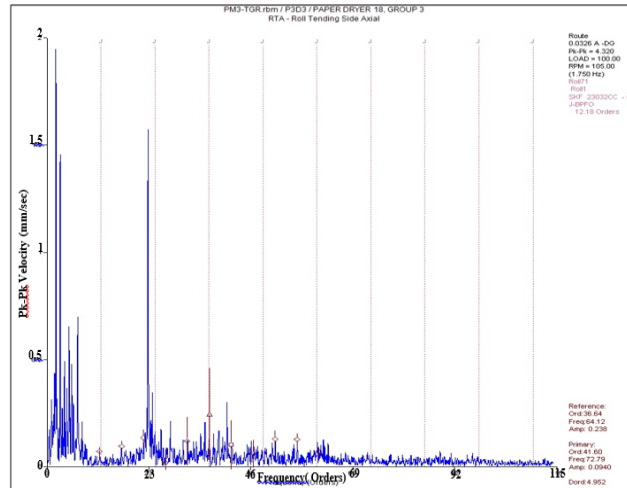
Gambar 15 menunjukkan spektrum Vibrasi *Bearing* SKF-23032CC arah aksial dalam kondisi baru . Hasil pengukuran vibrasi secara aksial pada *Bearing* SKF-23138CC diperoleh nilai amplitudo sebesar 4,6 mm/s. Berdasarkan standar vibrasi ISO 10816-3, nilai tersebut termasuk dalam level vibrasi IV yang dapat menyebabkan kerusakan pada mesin. Langkah selanjutnya adalah melakukan pergantian *bearing* yang dilanjutkan dengan pengujian level getarannya. Hasil pengukuran getaran arah sumbu aksial menghasilkan amplitudo sebesar 1,93 mm/s (ISO 10816-3 Level Vibrasi II). Ini menandakan bahwa mesin dalam kondisi aman dan jangka waktu penggunaan tidak terbatas. Namun amplitudo dari sumber vibrasi lain tetap ada.

Gambar 15. Spektrum Vibrasi *Bearing* SKF-23032CC Aksial Kondisi Baru

Namun, muncul sinyal vibrasi lain (Gambar 15). Ciri getaran yang ditunjukkan sinyal ini merupakan ciri getaran *unbalance* pada poros yaitu timbul amplitudo pada 1X RPM. *Unbalance* ini timbul disebabkan pada saat pemasangan unit baru yang tidak memperhatikan faktor pengaruh sebagai penyebab munculnya *unbalance*. Sumber vibrasi lain dapat disebabkan dari *Paper Dryer* lain yang tergabung dalam *Group Stage* yang sama. Paper Dryer yang lain juga terdeteksi mengalami gejala kerusakan tapi tingkatnya tidak setinggi *Paper Dryer* No.18 sehingga hanya dilakukan pengamatan *trending* vibrasinya. Maka perlu dilakukan proses *balancing* agar *paper dryer* berfungsi secara normal dan tidak menimbulkan kerusakan lain.

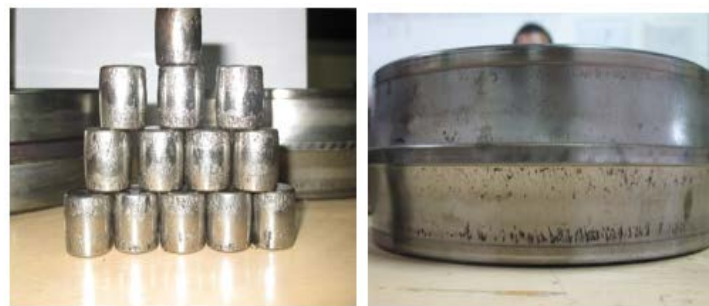
Dari data hasil pengukuran vibrasi menunjukkan adanya nilai High Frequency Detection (HFD) berada di ambang batas. *Bearing* SKF-23138CC berada di bagian *Drive Side* yang memiliki beban kerja menerima beban putaran gear secara langsung. Kerusakan komponen terjadi pada *Bearing* SKF-23138CC yaitu bola (BSF) pada 4,020 Orders dan *inner race* (BPFI) pada 12,32 Orders. Cacat pada bola dan *inner race* mengakibatkan keausan dan goresan. Kerusakan pada *Bearing* SKF-23138CC dapat dilihat pada Gambar 16.

Gambar 16. Kerusakan *Bearing* SKF-23138CC; (a) Bola, (b) *Inner Race*

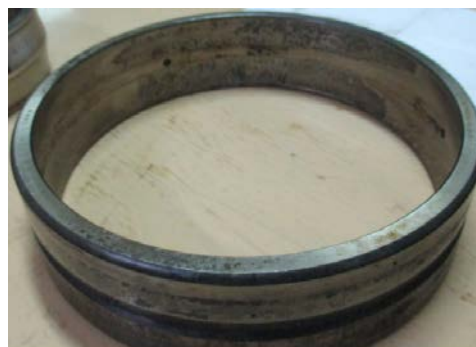
Bearing SKF-23032CC berada di bagian *Tending Side* sebagai komponen yang ikut memutar (*driven*). Kerusakan komponen pada *Bearing* SKF-23032CC yaitu *outer race* (BPFO) pada 12,182 Orders. Berdasarkan pengamatan di lapangan, cacat pada *outer race* disebabkan oleh sistem pelumasan *bearing* yang tersumbat dan bercampur dengan air. Goresan pada *outer race* hanya terdapat di bagian dasar disebabkan oleh zona pembebanan (*load zone*) tertinggi berada di bagian dasar *bearing*. Kerusakan pada *Bearing* SKF-23032CC dapat dilihat pada Gambar 17.

Gambar 17. Kerusakan *Bearing* SKF-23032CC Bagian *Outer Race*
