## KEGAGALAN FUNGSI Pengereman Bis dan Truk Akibat Rusaknya Komponen Rakitan Kampas Rem

\*Dwi Basuki Wibowo, Ismoyo Haryanto

Jurusan Teknik Mesin, Fakultas Teknik, Universitas Diponegoro

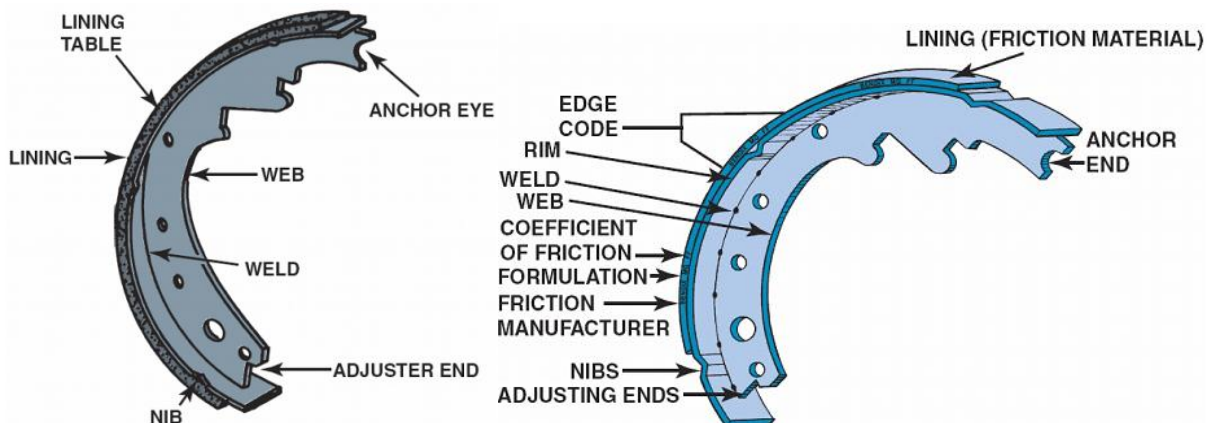
Gambar 1. Sepatu rem drum dan nama-nama bagiannya

Rem pada bis umumnya berbentuk rem drum (tromol) [8, 9], seperti diperlihatkan pada Gambar 1. Penyambungan antara kampas rem dan rangka rem disatukan menggunakan sambungan keling, yang terbukti pada temperatur tinggi dapat mengurangi transfer panas pada rangka rem dibandingkan sambungan lem (lihat Gambar 2) [9].

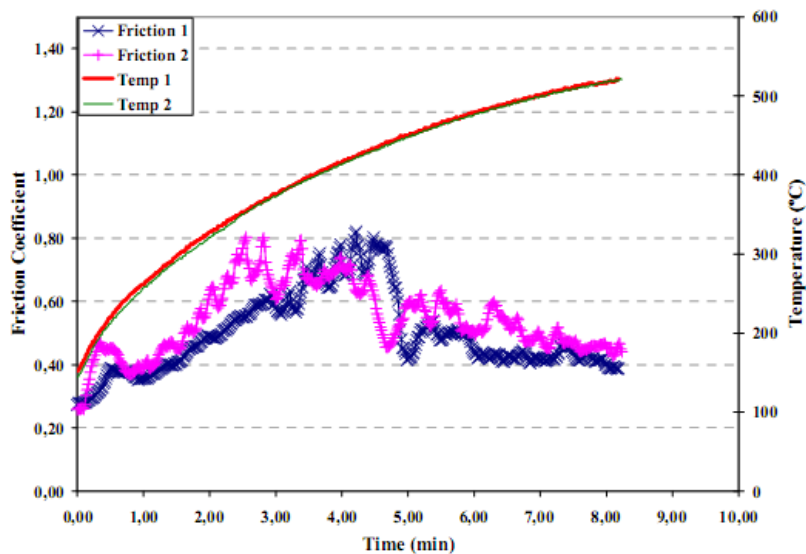
Gambar 3. Kurva temperatur dan koefisien gesek selama fase *fading*

Tetapi dari hasil penelitian ternyata terbukti koefisien gesek bukanlah satu-satunya penentu kinerja pengereman karena semakin tinggi temperatur nilai koefisien geseknya semakin turun, seperti diperlihatkan pada Gambar 3 [12].

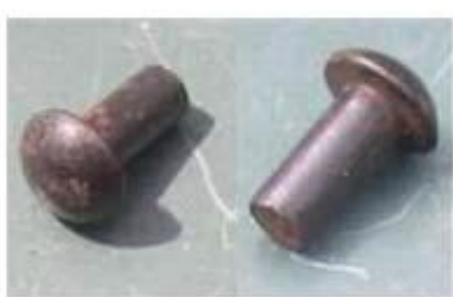
Gambar 5. Keling dan dimensinya menurut standar SAE J 660

Kendaraan yang dijadikan sampel dalam penelitian ini adalah bis Mercedes Benz – OM 160 dengan type *brake shoes* 3054200519 dan kampas remnya (*brake lining/brake block*) menggunakan Frasle MB/184 buatan Italia seperti nampak pada Gambar 4 [16]. Material keling sebagai pengikat kampas rem dengan *brake shoe* adalah kuningan (*brass*) dengan *yield strength* 302.403 MPa dan berdimensi sesuai spesifikasi yang distandarkan oleh ASTM A0502-03 [13] atau SAE J 660 [3], seperti nampak pada Gambar 5 dan Tabel 1.

Rivet #	Nominal Size	Clinch Allowance
8	3/16 (0.188)	0.122
10	1/4 (0.250)	0.162

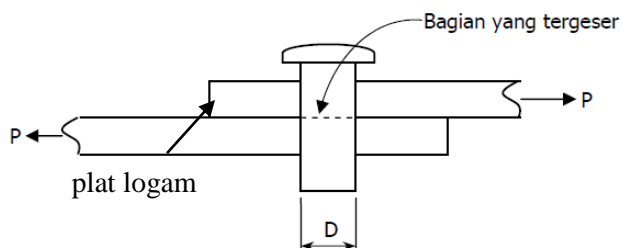
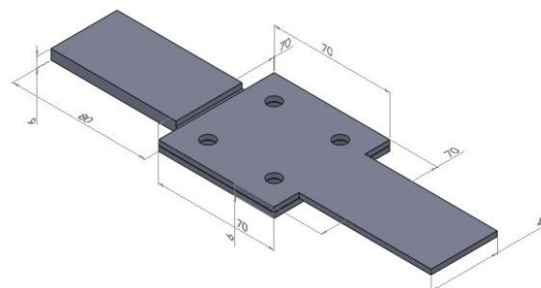
Gambar 6. Skematik pengujian geser keling dan dimensi plat baja untuk pengujian

Metode pengujian keling mengacu pada prosedur yang telah distandarkan oleh ASTM D732 seperti nampak pada Gambar 6 [13]. Untuk mengetahui batas kemampuan keling menerima beban geser digunakan plat baja St 37 yang memiliki *yield strength* lebih tinggi dari pada kuningan. Hasil pengujian menunjukkan setiap keling mampu menahan beban geser sebesar  $4.9 \times 10^9$  N [17].

Hasil pengujian kekuatan geser keling total (pada rakitan kampas rem terdapat 8 buah keling) adalah sebesar  $39.1 \times 10^9$  N sedangkan kemampuan kampas rem dalam menerima beban geser yaitu sebesar  $13.1 \times 10^9$  N. Karena *assembly* kampas rem menggunakan 8 buah keling, maka beban geser yang diterima setiap keling pada kondisi pembebanan yang menyebabkan kampas rem rusak adalah sebesar  $1.64 \times 10^9$  N.

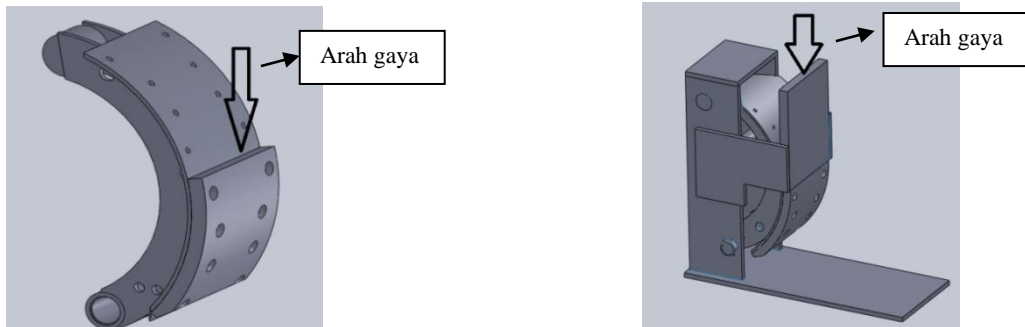
Gambar 7. Metode uji geser kampas rem menerima beban geser

Pengujian kampas rem menahan beban geser menggunakan kampas rem fraslé MB/184, *brake shoes* type 3054200519 dengan metode pengujian mengacu pada standar ASTM D3359-02 [13], seperti nampak pada Gambar 7, dan alat bantu tekan seperti nampak pada Gambar 8.

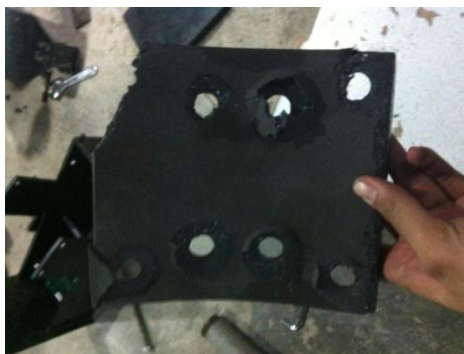
Gambar 9. Kerusakan kampas rem setelah dilakukan uji geser

Hasil pengujian pada *assembly* kampas rem diperoleh kemampuan maksimal kampas rem dalam menerima beban geser adalah sebesar  $13.1 \times 10^9$  N [17]. Gambar 9 menunjukkan setelah dilakukan pengujian kampas rem robek, yang diawali dengan melebarnya lubang keling.

Dengan demikian dapat di simpukan bahwa beban yang menyebabkan kampas rem rusak sebesar 1/3 dari kemampuan keling dalam menerima beban geser.

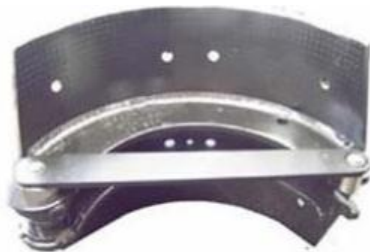
**Gambar 10.** Mengukur peregangan *brake shoe* menggunakan *stretch gauge*

- 1) Pengecekan Peregangan *Brake Shoe* (lihat Gambar 10)

Jika bagian ujung terkecil *gauge* tidak fit dengan *roller cup*, *brake shoe* harus diganti

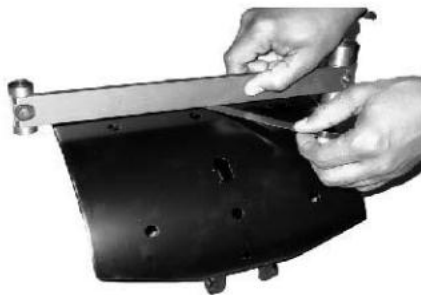
**Gambar 11.** Mengecek kerataan permukaan *brake shoe*

- 2) Pengecekan Kerataan Permukaan *Brake Shoe* (lihat Gambar 11)

- a) Ganti *brake shoe* apabila antara sisi terluar *brake shoe* dan *straight edge* dapat disisipkan 0.010 inch *feeler gauge*
- b) Ganti *brake shoe* apabila antara pusat sumbu *brake shoe* dan *straight edge* dapat disisipkan 0.025 inch *feeler gauge*

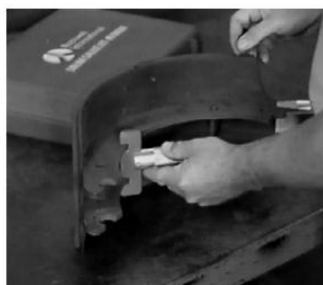
**Gambar 12.** Mengukur kerusakan *web*

- 3) Pengecekan Kerusakan *Web* (lihat Gambar 12)

Jarak antara *web* dan jarak antara *the ears anchor pin end* tidak boleh lebih dari jarak yang tertera pada Tabel 2 berikut.

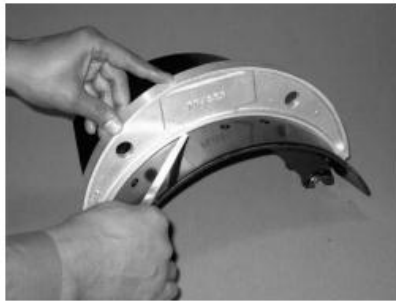
**Gambar13.** Mengecek kelengkungan *brake shoe* menggunakan *table arc gauge*

- 4) Pengecekan Kelengkungan *Brake Shoe* (lihat Gambar 13)

Sisipkan *feeler gauge* 0.030 inch antara shoe table dan *arc gauge*. Apabila *feeler gauge* 0.030 inch masih dirasa longgar, ganti *brake shoe*

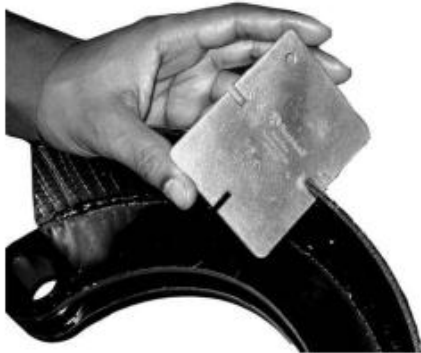
Gambar 14. Mengecek ketebalan *brake shoe*

- 5) Pengecekan Ketebalan *Brake Shoe* (Lihat Gambar 14 dan Tabel 3)  
Apabila gauge dapat digeser dengan mudah, ganti *brake shoe*

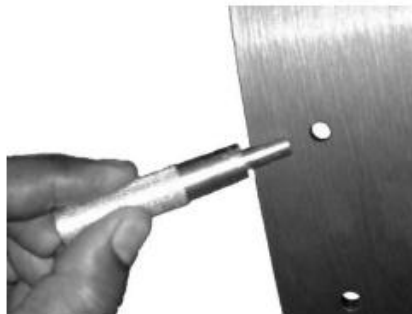
Gambar 15. Mengecek kelonggaran lubang keling

- 6) Pengecekan Kelonggaran Lubang Keling (lihat Gambar 15)

Gauge harus fit pada lubang paku keling. Apabila terasa longgar, ganti *brake shoe*.

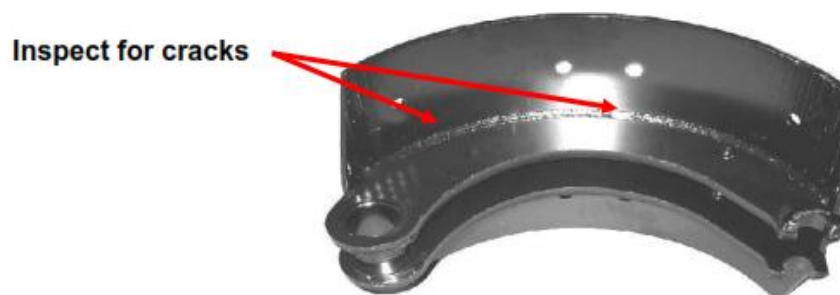
**Gambar 16.** Mengecek kondisi las pada *brake shoe*

- 7) Pengecekan Keretakan Las Antara *Table* dan *Web* (lihat Gambar 16)  
Prosedurnya dilakukan secara visual dan bila ditemukan keretakan segera ganti *brake shoe*

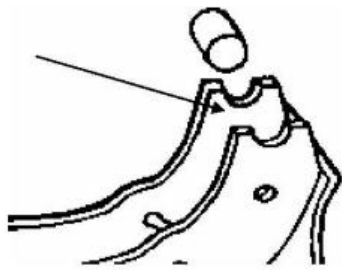
Gambar 17. Mengecek dudukan *roller*

- 8) Pengecekan Dudukan *Roller* dan Kondisi *Roller* (lihat Gambar 17)

Check dudukan roller karena keausan, *out of roundness*, maupun *flared condition*

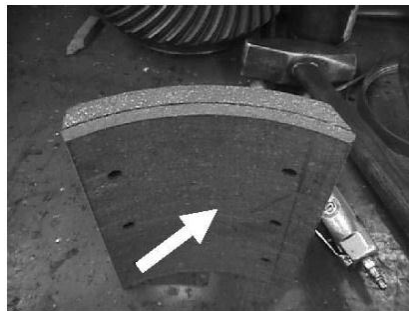
Gambar 18. Pengecekan *brake block*

Check *brake block* secara visual terhadap keretakan, geram, dan sudut-sudut tajam seperti pada Gambar 18. Permukaan *shoe table* seyogyanya bersih dan bebas dari material asing. *Brake block* yang terlihat tanda-tanda keretakan/rusak sebaiknya tidak digunakan.

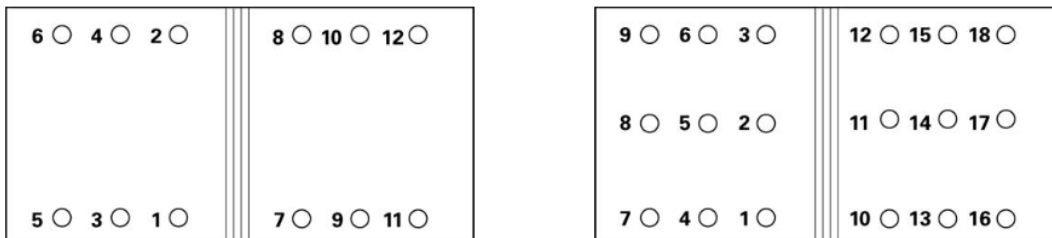
Gambar 19. Urutan pengencangan paku keeling dengan 12 atau 16 lubang

- b) Urutan pengencangan paku keling (lihat Gambar 19)

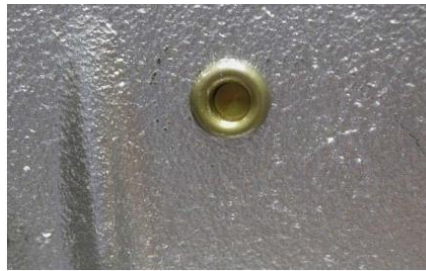
Gambar 20. Hasil pemasangan paku keling yang memenuhi standard

- c) Kualitas pemasangan paku keeling yang memenuhi standard (lihat Gambar 20)

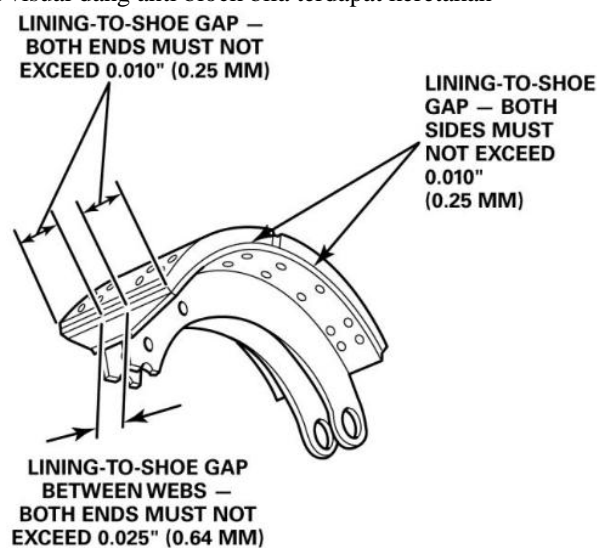
Gambar 21. Pengukuran gap *brake shoe* dan *brake block*

- 3) Perakitan Akhir  
Lumasi dan pasang *roller* pada saat pemasangan *brake shoe* untuk mencegah kontaminasi.
- 4) Inspeksi Akhir (lihat Gambar 21)
  - a) Gunakan feeler gauge untuk mengukur sisi terluar antara *shoe table* dan *brake block*
  - b) Gap maksimum sebesar 0.010 inch antara sepatu (*shoe*) dengan *linings* sepanjang sisi-sisi dan ujung-ujung rakitan masih bisa diterima, dimana gap sebesar 0.025 inch pada web *brake block* baja masih diijinkan.
  - c) Lakukan pengecekan visual dang anti block bila terdapat keretakan
