ANALISIS X-RAY DIFFRACTION KARAKTERISTIK POLUTAN PADAT DAN GAS UNTUK MENENTUKAN KUALITAS ISOLASI PADA PERMUKAAN ISOLATOR KERAMIK

Pada studi ini dilakukan analisis terjadinya fenomena *arching discharge* pada isolator 150 kV. Untuk mendukung analisis, dilakukan pengamatan lapangan, pengambilan sampel polutan, dan pengujian kualitas udara ambien.

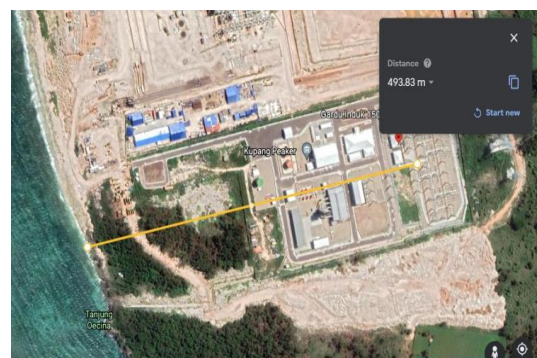
Gambar 2. Lokasi gardu induk dari bibir pantai

Gambar 2 terlihat kondisi sekitar Gardu Induk adalah proyek Pembangunan, industri pembangkit minyak dan gas, dan pantai.

Pengamatan lapangan dilakukan untuk mengetahui kondisi lapangan disekitar gardu induk. Gambar 2 menunjukkan lokasi sekitar Gardu Induk dilihat dari citra satelit.

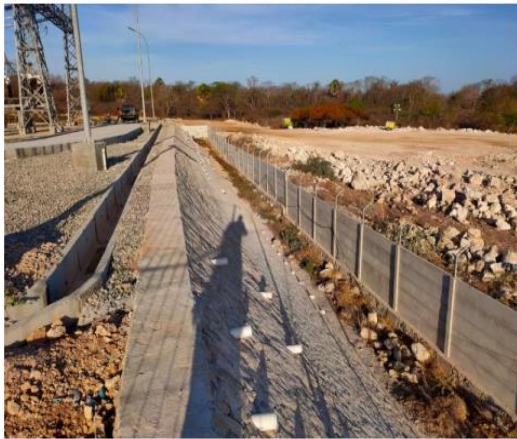
Gambar 3. Proyek pembangunan disekitar gardu induk

Pada Gambar 3 ditunjukkan proyek pembangunan yang bersebelahan dengan Gardu Induk. Debu proyek Pembangunan berdampak pada isolator yang ditunjukkan pada Gambar 4.

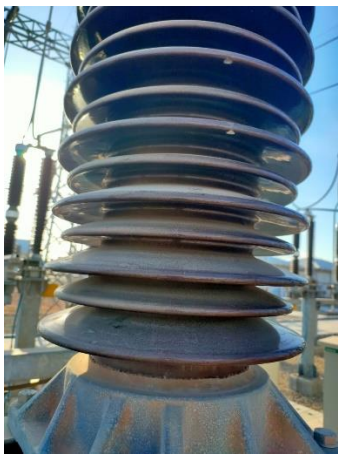
Gambar 4. Kondisi isolator terpasang

Isolator yang terpasang di Gardu Induk terdampak polutan yang berasal dari lokasi sekitar. Lokasi gardu induk yang berdekatan dengan pantai dan bersebelahan dengan lokasi proyek pembangunan, maka tingkat pengotor bisa dikelompokkan [13].

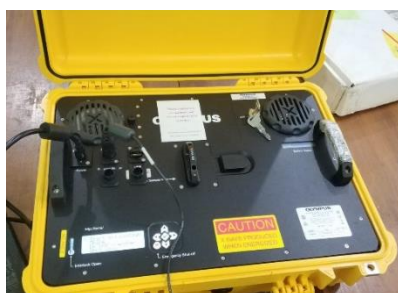
Gambar 7. Alat uji Olympus Terra Portable XRD Analyzer

Polutan yang sudah diambil dari isolator, kemudian dilakukan pengujian menggunakan alat *X-Ray Diffraction* Merk Olympus Terra Portable XRD Analyzer.

Metode yang digunakan dalam pengujian adalah difraktometri serbuk. Metode ini menggunakan sampel bubuk. Informasi atau data yang diperoleh dari *X-Ray Diffraction* yaitu:
