# ANALISIS KERETAKAN PELAT ZONA LAMBUNG KAPAL BERBAHAN FIBER GLASS

Amir Marasabessy<sup>1)</sup>, Saut Siagian<sup>2)</sup>

## Abstrak

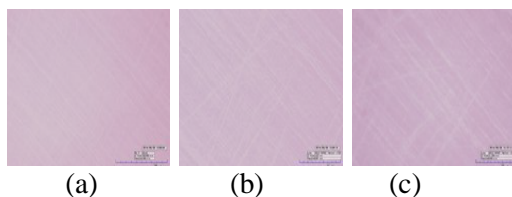
Gambar 2. Morphology sampel plat asli dengan Perbesaran 50X (a), 150X (b) dan 350X (c)

No	Jenis Uji	Hasil	
		Analisis Gugus Fungsi	Analisis Morphology
1.	Sampel Pelat Asli	Aromatik polyester resin atau polyester resin dengan gugus aromatik	Halus
2.	Sampel Pelat Blister Non Bercak	Aromatik polyester resin atau polyester resin dengan gugus aromatik	Kasar, permukaan tampak mengalami kerusakan
3.	Sampel Pelat Blister Bercak Putih	Calcium carbonate (CaCO <sub>3</sub> )	Kasar, permukaan tampak mengalami kerusakan/ terdapat rongga

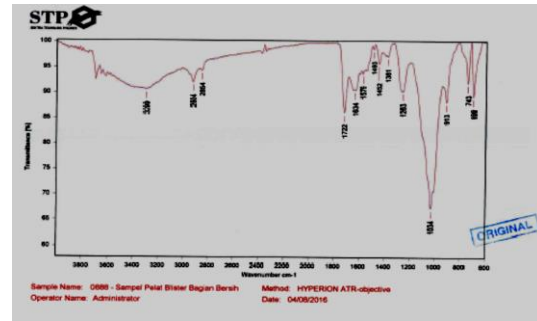
Lampiran 4. Spektrum FTIR referensi hummel No. 5430

Hasil pengujian FTIR berupa identifikasi intensitas bilangan gelombang spesimen pelat zona lambung *blister* bercak putih, *blister* non bercak, dan pelat asli sesuai tabel 2. dengan bentuk spektrum sesuai lampiran 1 s/d 3 yang mengacu pada referensi *hummel* no. 5430 *unsaturated polyester resin based on phtalate maleate polyester (Roskydal 550)* sesuai lampiran 4.
