Kajian Evaluasi Perlintasan Sebidang di Jalur Perlintasan Langsung (JPL) di Kota Semarang

*Anton Budiharjo, Fistirika Habibah, Frans Tohom

Rekayasa Sistem Transportasi Jalan, Politeknik Keselamatan Transportasi Jalan, Tegal

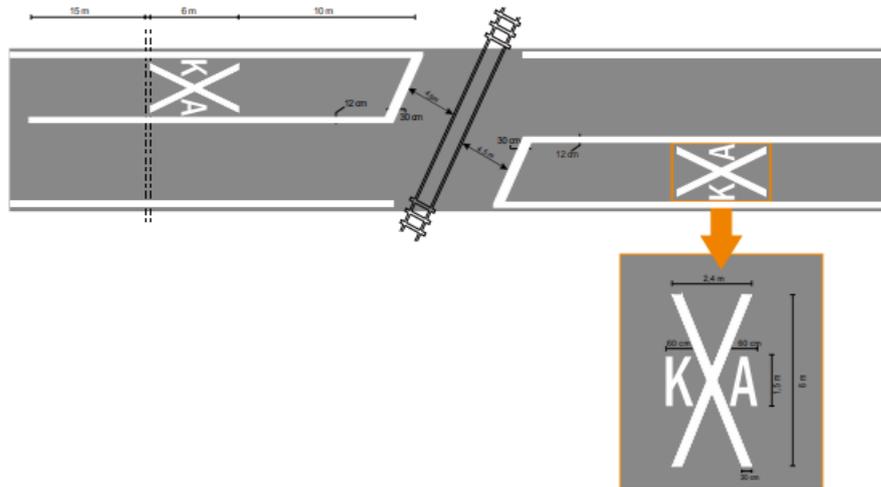
Gambar 6. Marka KA sesuai regulasi

Marka lambang KA merupakan spesifikasi yang harus dipenuhi disetiap perlintasan sebidang. Namun kenyataan di lapangan, dari dua perlintasan tidak ada marka tersebut. Hal ini disebabkan karena ada pekerjaan *overlay* jalan di sekitar perlintasan sebidang, sehingga marka jalan tertutup oleh aspal (dpusemarangkota, 2022). Kejadian ini sering terjadi karena kurang koordinasinya antar pemangku kepentingan (*stakeholder*). Selain itu juga terkait dengan anggaran, karena anggaran untuk marka jalan harus dianggarkan satu tahun sebelumnya. Rambu dan marka jalan merupakan aspek penting dalam perencanaan perlintasan sebidang, rambu dan marka ini harus jelas dan tidak terhalang oleh *obstacle*, baik berupa bangunan tetap maupun pepohonan yang berada di sekitar lokasi perlintasan sebidang (Gambar 7).

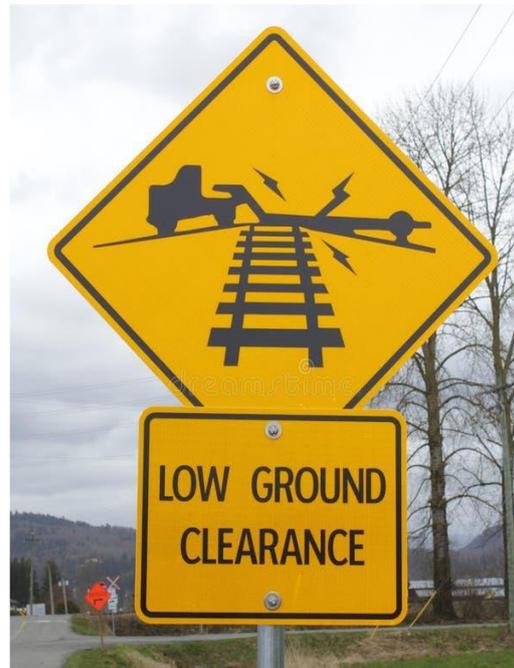
Gambar 9. Rambu peringatan *low ground clearance*

Pada Gambar 9 menunjukkan rambu peringatan yang memberikan peringatan kendaraan tertentu dapat tersangkut di rel kereta. Berbeda dengan di Indonesia khususnya di perlintasan sebidang di Kota Semarang, rambu-rambu untuk kendaraan tertentu yang tidak boleh melintas tidak ada, dan hal ini tentunya sangat berbahaya. Akibatnya terjadi kecelakaan yang fatal di JPL- 6 Madukoro pada tahun 2023, yaitu kejadian kecelakaan antara trailer jenis *low bed* tersangkut di perlintasan sebidang yang akhirnya ditabrak oleh Kereta Api Brantas dan terbakar.
