## Analisis Kekuatan *Rear Axle Housing* Truk Kategori II Dengan JBB 7,5 Ton Menggunakan Metode Elemen Hingga

Tono Sukarnoto<sup>a,\*</sup>, Rubanto Sidi Hambaly<sup>a</sup>, M Ihram Maulana<sup>a</sup>  
<sup>a</sup>Jurusan Teknik Mesin, Fakultas Teknologi Industri, Universitas Trisakti  
Jl Kiai Tapa no 1 Jakarta 11440  
\*E-mail: tsukarnoto@trisakti.ac.id

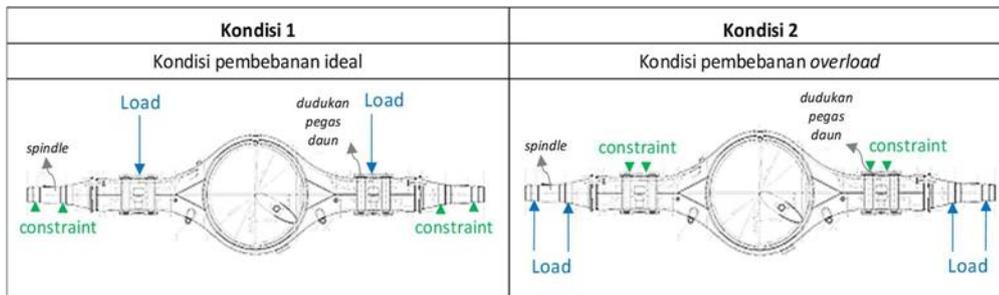
**Gambar 6.** Perbandingan kondisi pembebanan sesuai desain dengan pembebanan overload

Gambar 6. juga menunjukkan bahwa dengan pembebanan sesuai desain, beban akan bertumpu pada dudukan pegas daun, dan tumpuan *constraint* terjadi pada dudukan bantalan *hub* roda (*spindle*). Namun ketika terjadi *overload*, beban akan bertumpu pada dudukan bantalan *hub* roda (*spindle*), dan tumpuan *constraint* terjadi pada dudukan pegas daun. Kondisi nomor 2 merupakan kondisi yang mewakili kondisi aktual kendaraan yang bermasalah.
