Asesmen Kondisi *Tube Boiler* Final Superhater SA 213 91 Kapasitas 315 MW Akibat Efek Kebocoran Kondenser

Penelitian dilakukan pada pembangkit listrik tenaga uap (PLTU) Rembang Semarang Unit 2, Indonesia kapasitas 315 MW. PLTU ini mulai beroperasi pada tahun 2011 dan sudah berjalan hingga saat ini kira-kira 13 tahun atau di atas 100.000 jam EOH (*equievalent operating hours*). Pada awal tahun 2022 PLTU ini mengalami kebocoran kondenser sehingga perlu dilakukan asesmen pada material *tube boiler*. Pada studi ini akan dilakukan asesmen yaitu *tube final superheater* jenis SA 213 T91. Penelitian ini dilakukan untuk menjawab kecurigaan adanya indikasi degradasi atau kegagalan pada material *tube* akibat efek kebocoran kondenser. Analisis yang digunakan adalah dengan melakukan asesmen *tube as received* yaitu meliputi pemeriksaan visual, uji komposisi kimia *tube*, pengukuran ketebalan, pengukuran kekerasan, uji metalografi, dan analisis kandungan kimia *scale* pada *inner tube*.

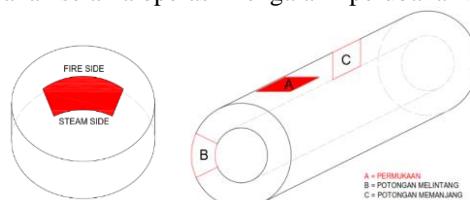
Gambar 3. Titik pengambilan sampel metalografi

Titik pengambilan sampel untuk pemeriksaan struktur mikro dapat dilihat pada Gambar 3 di bawah ini. Pemeriksaan *tube* dilakukan pada permukaan luar, melintang, dan memanjang. Hal ini untuk melihat fenomena yang terjadi pada ketiga bagian tersebut apakah selama operasi mengalami perubahan struktur mikro maupun cacat mikro.
