ANALISIS KEBOCORAN PIPA REFORMER DI SEBUAH PERUSAHAAN PETROKIMIA

*Sri Nugroho, Rusnaldy

Jurusan Teknik Mesin, Fakultas Teknik, Universitas Diponegoro

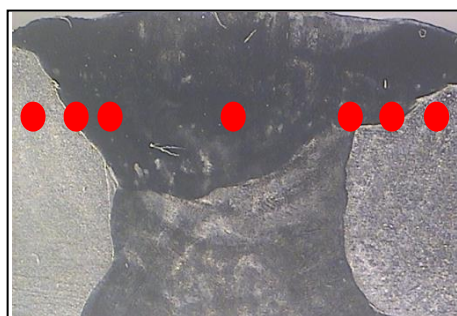
Gambar 2. Skema pengujian mikrografi (perbesaran 10X, menggunakan etsa aquaregia).

Terjadinya kegagalan pada DMW terletak pada batas *weld metal* dengan HAZ baja karbon. Kegagalan diprediksi oleh adanya daerah berwarna gelap di sepanjang batas *weld metal*, yang juga sering disebut dengan *dark band* atau LHZ (*Lord Hard Zone*). Menurut John C. Lippold (2005), *dark band* ini terbentuk oleh adanya migrasi karbon akibat proses pengelasan. Gambar 3 menunjukkan hasil dan analisis mikrografi dari DMW tersebut, sesuai dengan variasi temperatur PWHT.
