# LAPORAN INSPEKSI BENDUNGAN BAJULMATI

JULI 2020

INSPEKSI VISUAL  
BENDUNGAN BAJULMATI

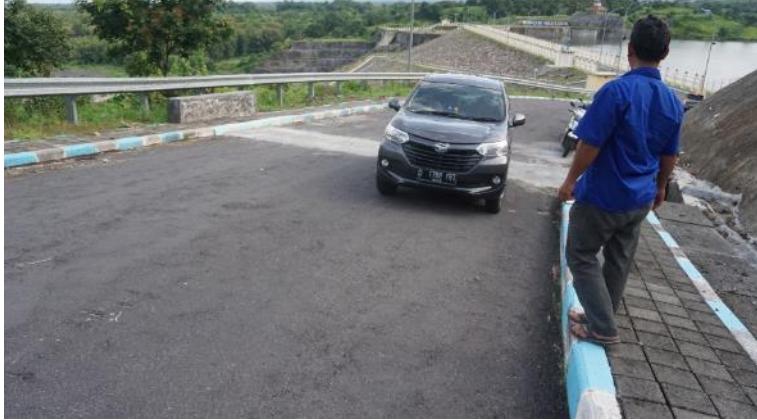
Foto 1 : Akses jalan menuju tubuh bendungan

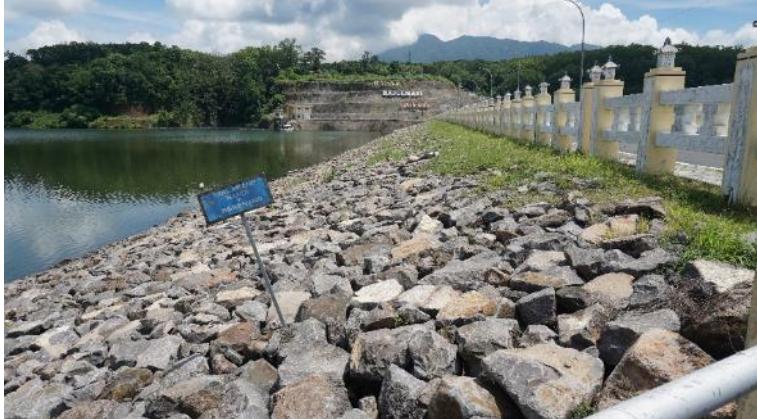
Foto 1 : Tampak lereng hulu Bendungan Bajulmati menggunakan pasangan rip-rap sebagai penutup
2.

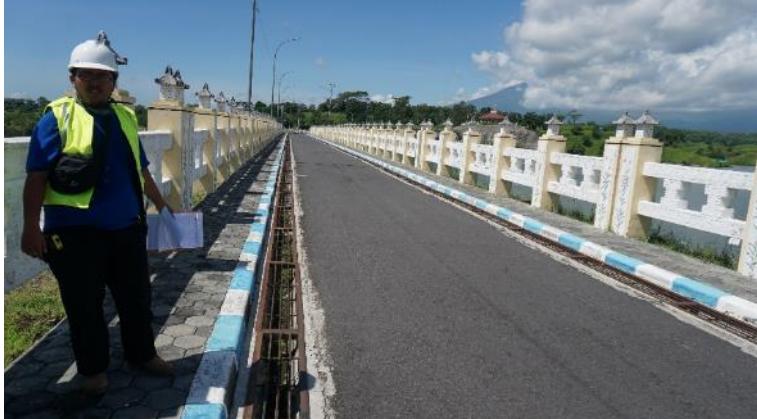
Foto 2: Puncak tubuh Bendungan menggunakan lapisan aspal sebagai penutup
3.

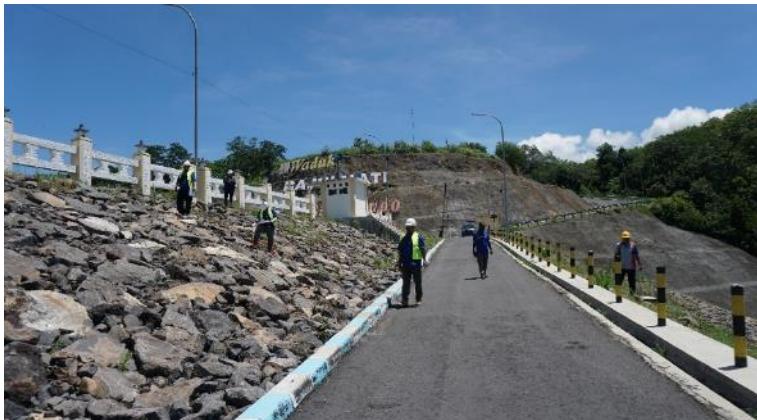
Foto 3: Tampak lereng hilir Bendungan Bajulmati juga menggunakan pasangan rip-rap seperti sisi hulu sebagai penutup

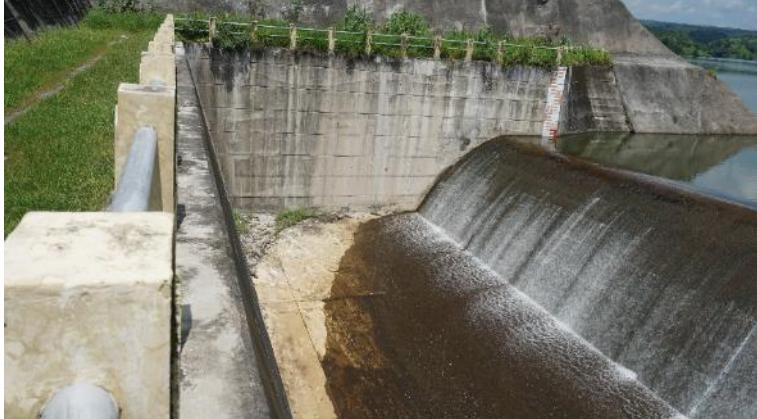
Foto 1: Bangunan pelimpah bertipe <i>side channel</i>
2.

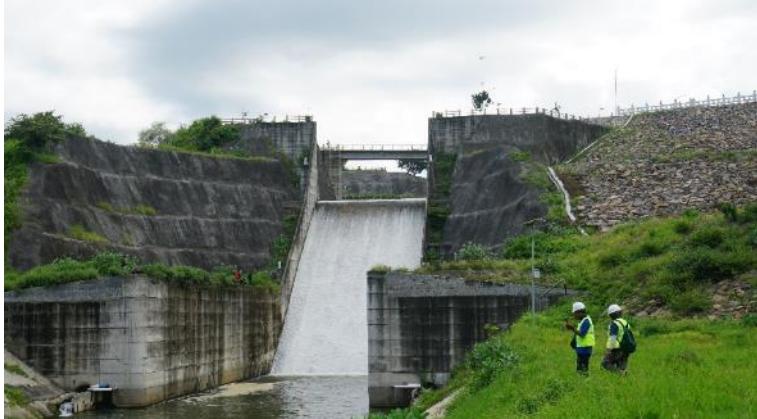
Foto 2: Bangunan <i>energy dissipator</i> dengan kondisi baik
3.

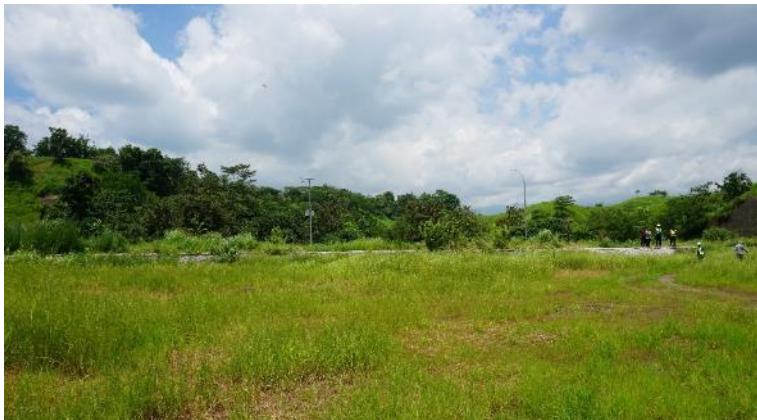
Foto 3: Bangunan pelimpah darurat, bertipe <i>fuse dyke</i> hanya berfungsi jika muka air melebihi debit bangunan pelimpah utama, dalam kondisi baik

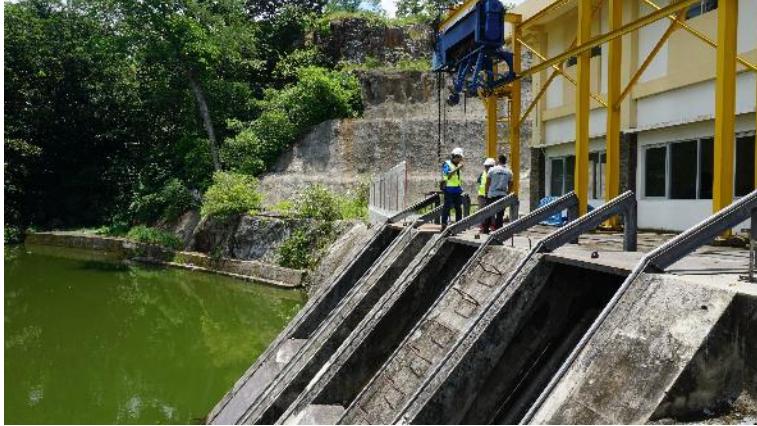
Foto 1: Rumah pintu air dalam kondisi baik
2.

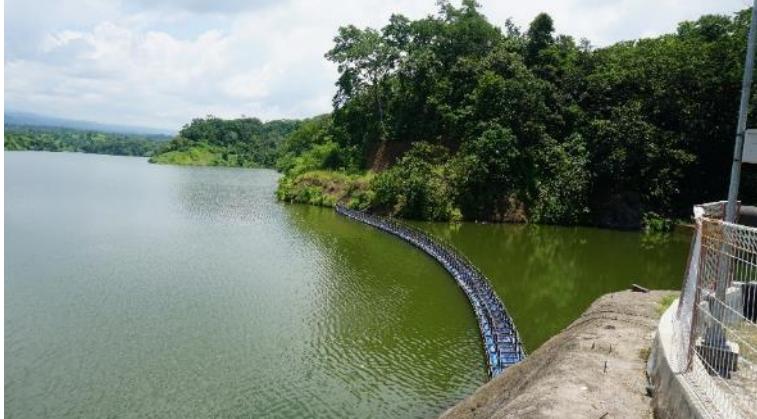
Foto 2: Trashboom dalam kondisi baik

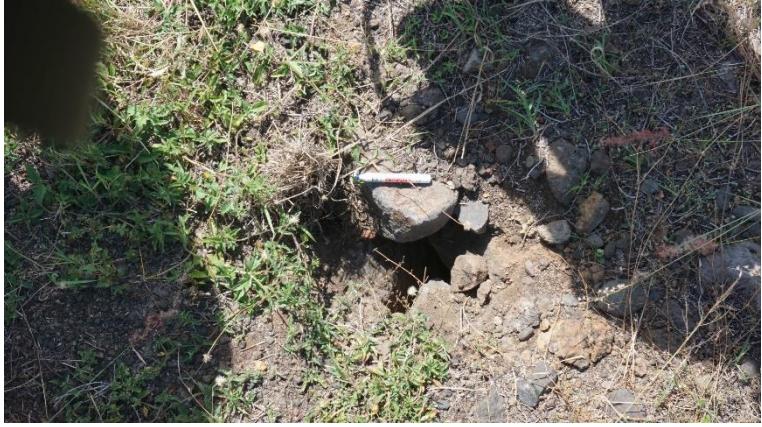
Foto 2 : Pada kaki bendungan di sisi hilir ditemukan lubang sarang hewan liar
3.

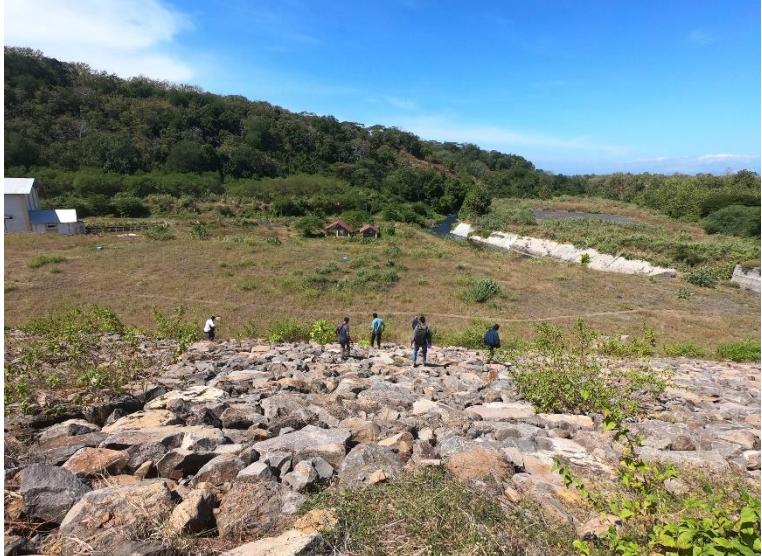
Foto 3: Tampak tenaga ahli bersama tim sedang melakukan pengecekan pada rip rap sisi hilir
4.

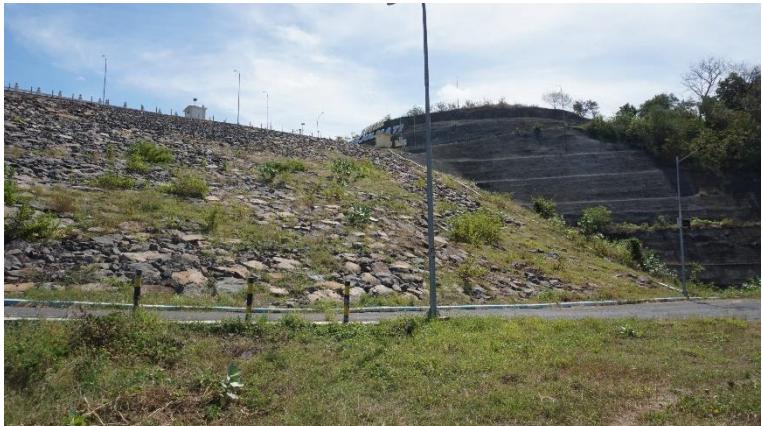
Foto 4: Tampak pada rip rap sisi hilir ditumbuhki oleh gebalan rumput liar

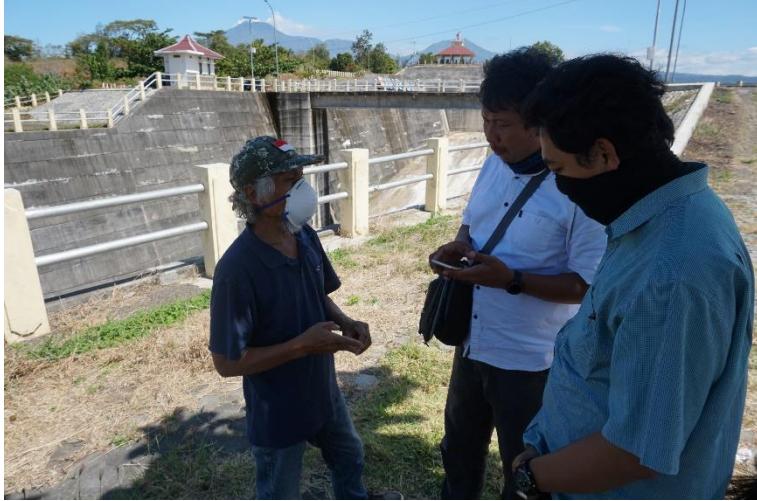
Foto 5: Penjelasan tenaga ahla terhadap penurun yang ada pada dinding spill way
6.

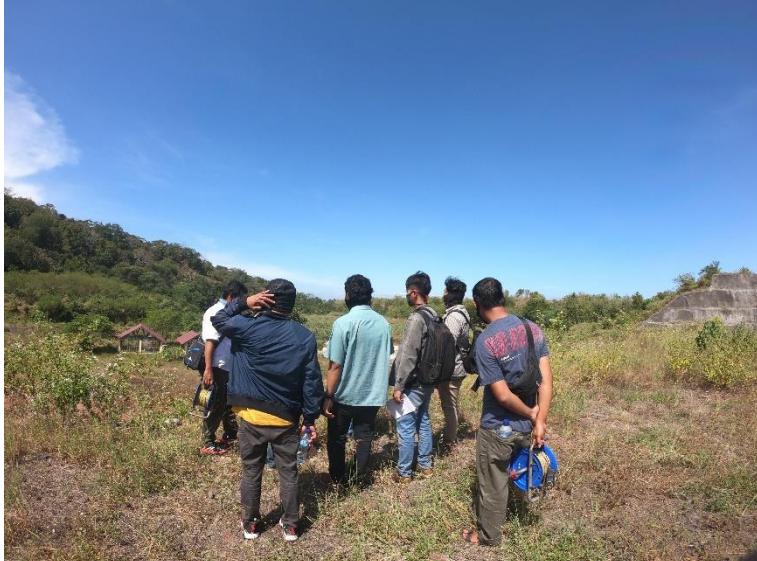
Foto 6: Penjelasan tenaga ahli terhadap titik yang harus di lakukan pengecekan

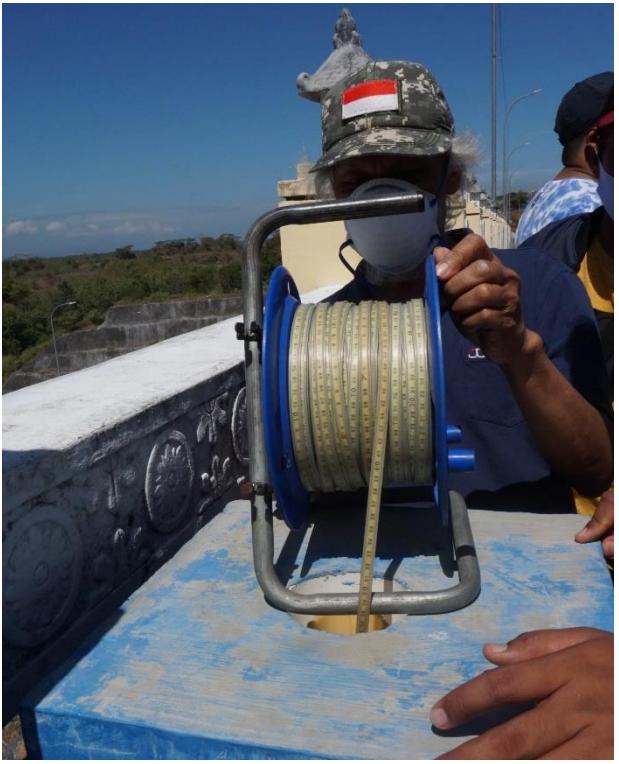
Foto 1: Tampak sedang dilakukan pembacaan multilayer settlelement pada puncak bendungan oleh tenaga ahli
2.

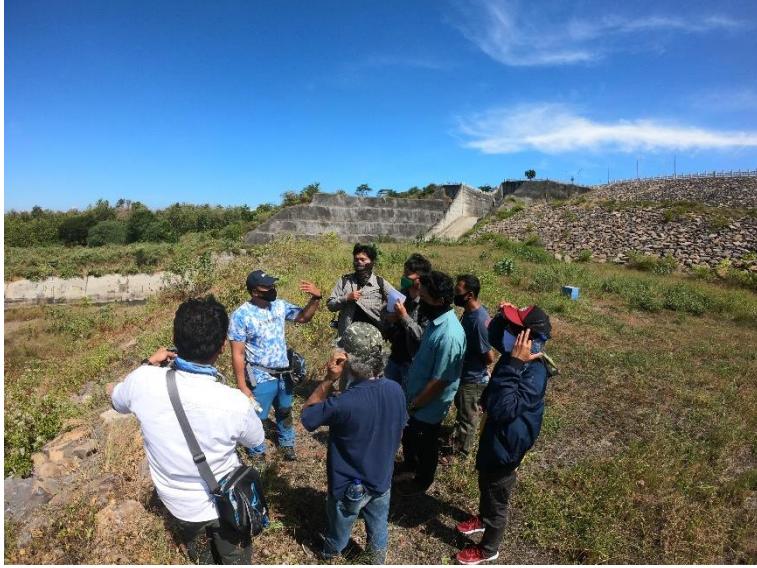
Foto 2: Tampak sedang dilakukan penjelasan tentang open standpipe piezometer oleh tenaga ahli

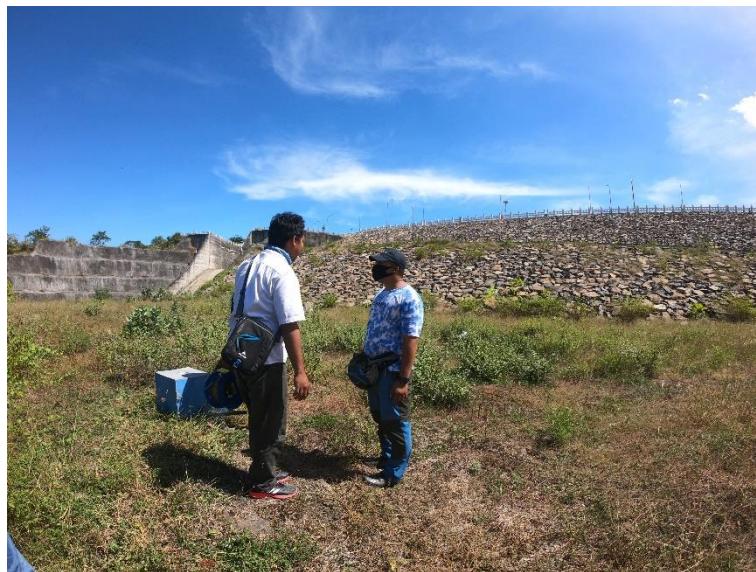
Foto 3: Tampak sedang dilakukan penjelasan setelah melakukan pembacaan open standpipe piezometer oleh tenaga ahli

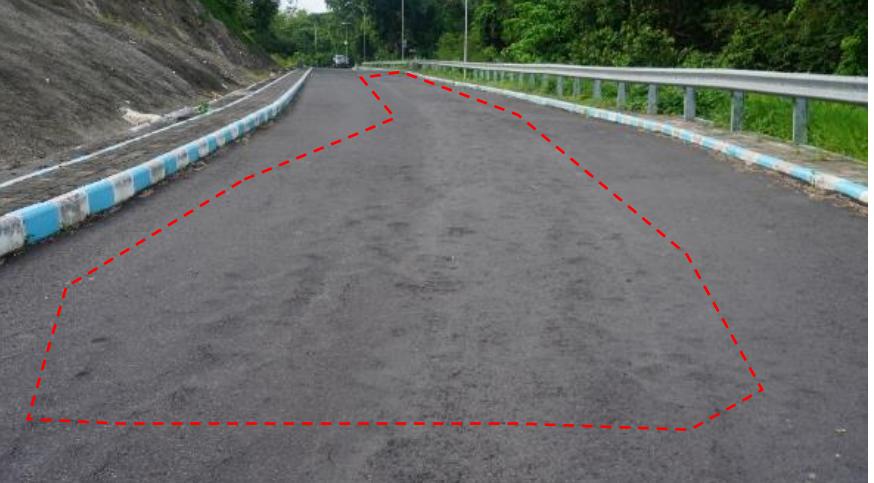
<p><b>Temuan inspeksi :</b></p> <ul style="list-style-type: none"> <li>Permukaan aspal di lokasi akan turun ke tubuh bendungan mengalami kerusakan ditunjukkan dengan jalan yang bergelombang sepanjang ± 100 m</li> </ul> <p><b>Lokasi :</b></p> <ul style="list-style-type: none"> <li>Pada posisi turunan saat akan masuk ke lokasi Main Dam yang ditunjukkan pada No. 1 di gambar layout</li> </ul> <p><b>Kemungkinan Penyebab:</b></p> <ul style="list-style-type: none"> <li>Menurut operator instrumen akibat air hujan yang masuk ke sela-sela aspal di awal turunan sebelum pembuatan cross drain baru dan kerusakan terjadi saat banjir 2018</li> </ul> <p><b>Konsekuensi yang mungkin bisa terjadi:</b></p> <ul style="list-style-type: none"> <li>Mengurangi kenyamanan saat akan melewati jalan</li> </ul> <p><b>Rekomendasi:</b></p> <ul style="list-style-type: none"> <li>Perbaikan aspal</li> </ul>

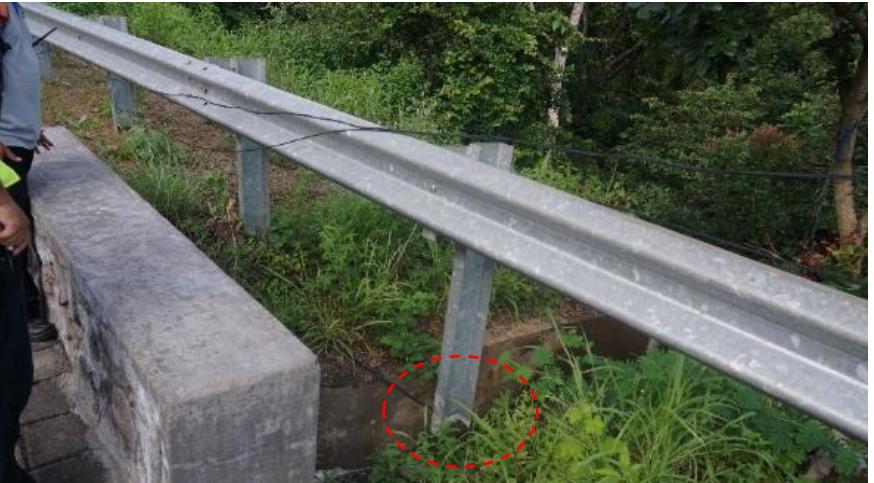
<p><b>Temuan inspeksi :</b></p> <ul style="list-style-type: none"> <li>Tiang <i>guard rail</i> tidak menempati atau tiang hanya terkunci pada sisi atas saja</li> </ul> <p><b>Lokasi :</b></p> <ul style="list-style-type: none"> <li>Pada lokasi pembuatan cross drain baru yang ditunjukkan pada No. 2 gambar layout</li> </ul> <p><b>Kemungkinan Penyebab:</b></p> <ul style="list-style-type: none"> <li>Akibat pembuatan cross drain baru pada tahun 2019</li> </ul> <p><b>Konsekuensi yang mungkin bisa terjadi:</b></p> <ul style="list-style-type: none"> <li>Secara estetika kurang baik untuk dilihat oleh wisatawan</li> </ul> <p><b>Rekomendasi:</b></p> <ul style="list-style-type: none"> <li>Penambahan balok tumpuan</li> </ul>

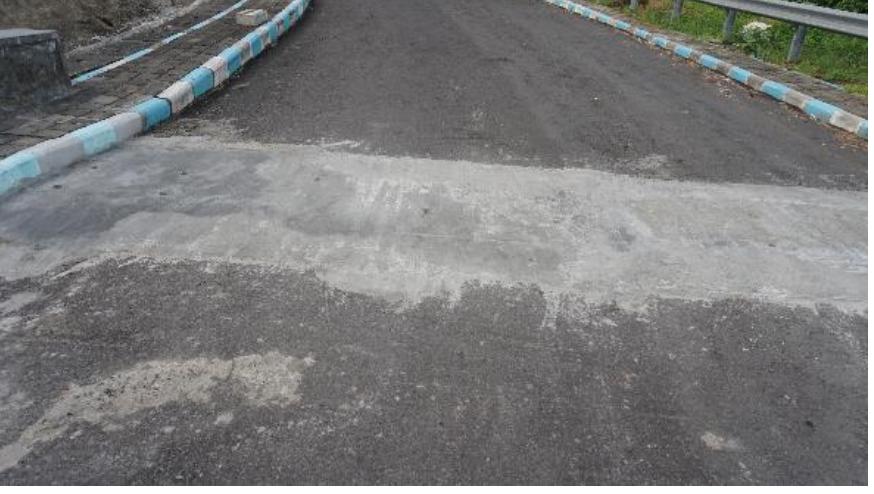
<p><b>Temuan inspeksi :</b></p> <ul style="list-style-type: none"> <li>Sisi <i>top cross drain</i> tidak rata dengan permukaan aspal</li> </ul> <p><b>Lokasi :</b></p> <ul style="list-style-type: none"> <li>Pada turunan saat akan masuk ke lokasi main dam yang ditunjukkan pada No.3 di gambar layout</li> </ul> <p><b>Kemungkinan Penyebab:</b></p> <ul style="list-style-type: none"> <li>Kesalahan pengukuran kedalaman rencana saat pemasangan cross drain baru pada tahun 2019</li> </ul> <p><b>Konsekuensi yang mungkin bisa terjadi:</b></p> <ul style="list-style-type: none"> <li>Mengurangi kenyamanan saat akan melewati jalan</li> </ul> <p><b>Rekomendasi:</b></p> <ul style="list-style-type: none"> <li>Perbaikan sisi kontak aspal dengan <i>cross drain</i></li> </ul>
<b>Lereng Hulu</b>

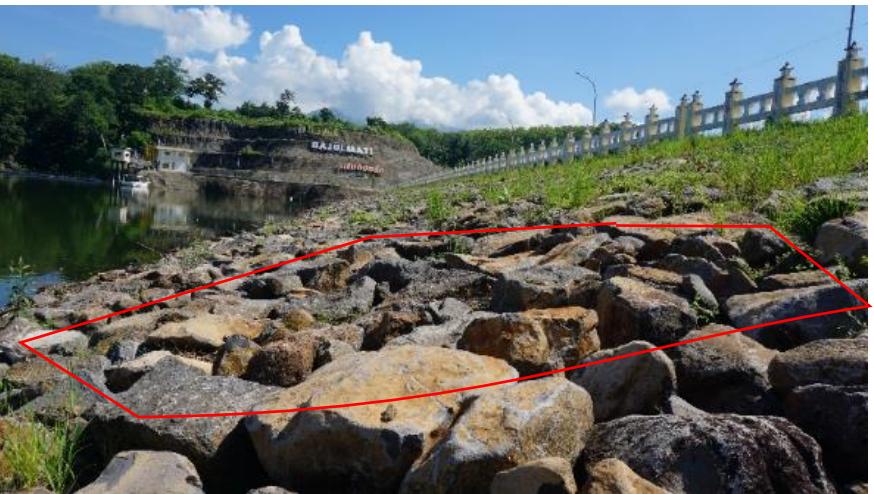
4.

<p><b>Temuan inspeksi :</b></p> <ul style="list-style-type: none"> <li>Terlihat perbedaan ketinggian pada salah satu titik lereng hulu</li> </ul> <p><b>Lokasi :</b></p> <ul style="list-style-type: none"> <li>Antara STA 25 – STA 26, ditunjukkan pada No. 4 di gambar layout</li> </ul> <p><b>Kemungkinan Penyebab:</b></p> <ul style="list-style-type: none"> <li>Adanya perbedaan penurunan pada lereng hulu</li> </ul> <p><b>Konsekuensi yang mungkin bisa terjadi:</b></p> <ul style="list-style-type: none"> <li>Perlu kajian lebih lanjut</li> </ul>

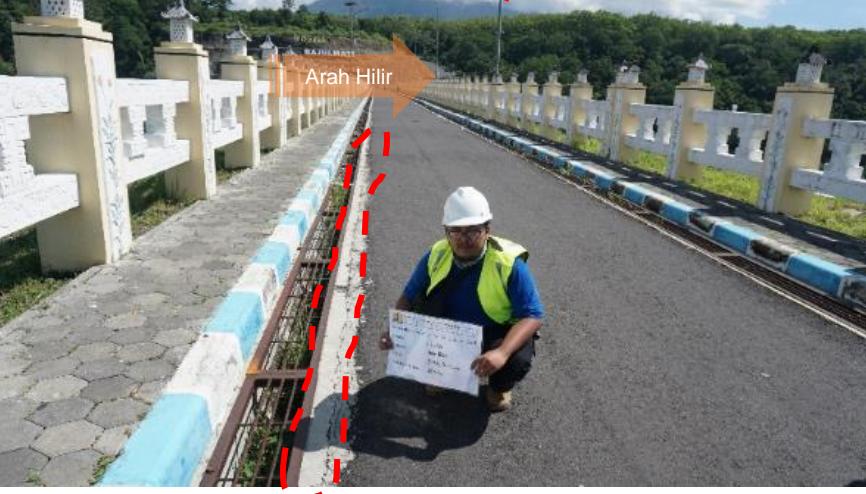
2.

<p><b>Temuan inspeksi :</b></p> <ul style="list-style-type: none"> <li>Retakan memanjang antara sambungan drainase dengan perkerasan aspal, dengan panjang retakan <math>\pm 10</math> m dan lebar 1 cm</li> </ul> <p><b>Lokasi :</b></p> <ul style="list-style-type: none"> <li>Antara STA 23 – STA 27, ditunjukkan pada No. 2 di gambar layout</li> </ul> <p><b>Kemungkinan Penyebab:</b></p> <ul style="list-style-type: none"> <li>Karena perbedaan perkerasan jadi terdapat perbedaan penurunan</li> </ul> <p><b>Konsekuensi yang mungkin bisa terjadi:</b></p> <ul style="list-style-type: none"> <li>Perlu kajian lebih lanjut</li> </ul>

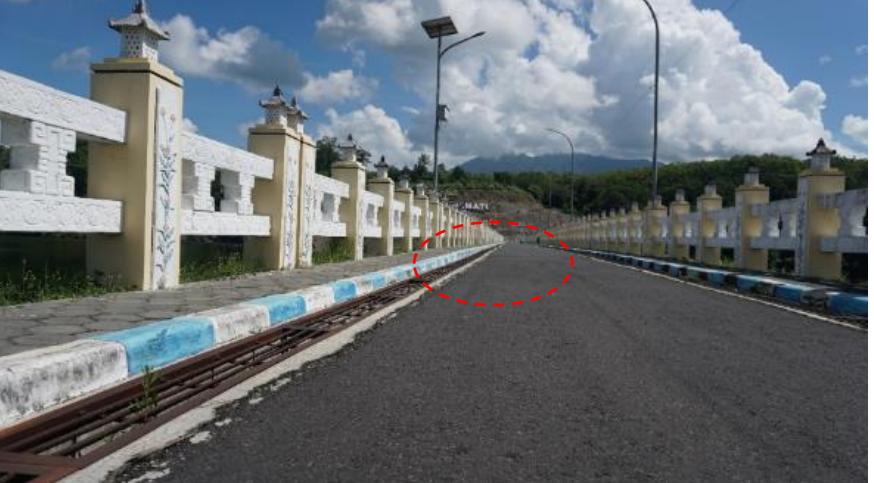
No.	Foto	Uraian
3

<p><b>Temuan inspeksi :</b></p> <ul style="list-style-type: none"> <li>Cekungan atau penurunan pada salah satu titik yang mendekati arah hulu</li> </ul> <p><b>Lokasi :</b></p> <ul style="list-style-type: none"> <li>Di sekitar STA 21, yang ditunjukkan pada No. 3 di gambar layout</li> </ul> <p><b>Kemungkinan Penyebab:</b></p> <ul style="list-style-type: none"> <li>Perlu kajian lebih lanjut</li> </ul> <p><b>Konsekuensi yang mungkin bisa terjadi:</b></p> <ul style="list-style-type: none"> <li>Perlu kajian lebih lanjut</li> </ul> <p><b>Rekomendasi:</b></p> <ul style="list-style-type: none"> <li>Pemasangan patok geser baru untuk sisi hulu</li> </ul>

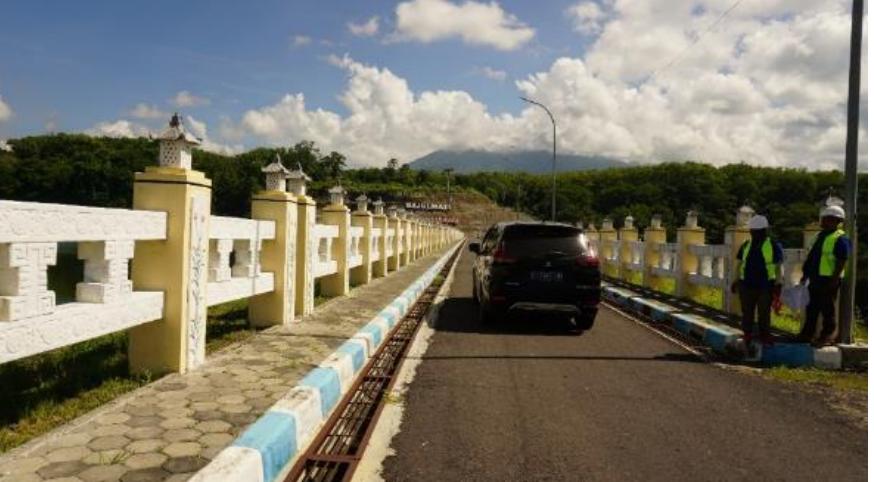
4.

<p><b>Temuan inspeksi :</b></p> <ul style="list-style-type: none"> <li>Kendaraan wisatawan masuk hingga ke tubuh Bendungan</li> </ul> <p><b>Lokasi :</b></p> <ul style="list-style-type: none"> <li>Pada jalan puncak bendungan</li> </ul> <p><b>Kemungkinan Penyebab:</b></p> <ul style="list-style-type: none"> <li>Dari gerbang utama kendaraan diizinkan masuk oleh petugas karena belum adanya peraturan masuknya kendaraan wisatawan ke area Bendungan</li> </ul> <p><b>Konsekuensi yang mungkin bisa terjadi:</b></p> <ul style="list-style-type: none"> <li>Berat kendaraan dapat memberikan efek terhadap tubuh Bendungan</li> </ul> <p><b>Rekomendasi:</b></p> <ul style="list-style-type: none"> <li>Area dalam Bendungan sebaiknya steril dari kendaraan wisatawan, kendaraan bisa diparkirkan di area masuk</li> </ul>

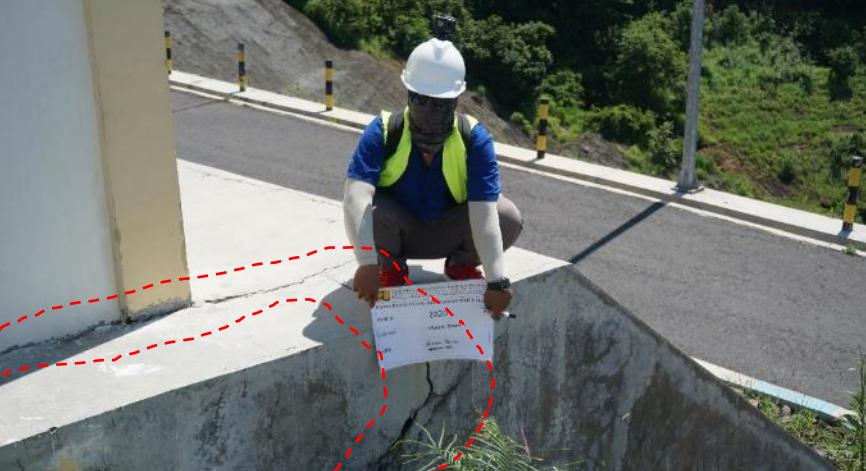
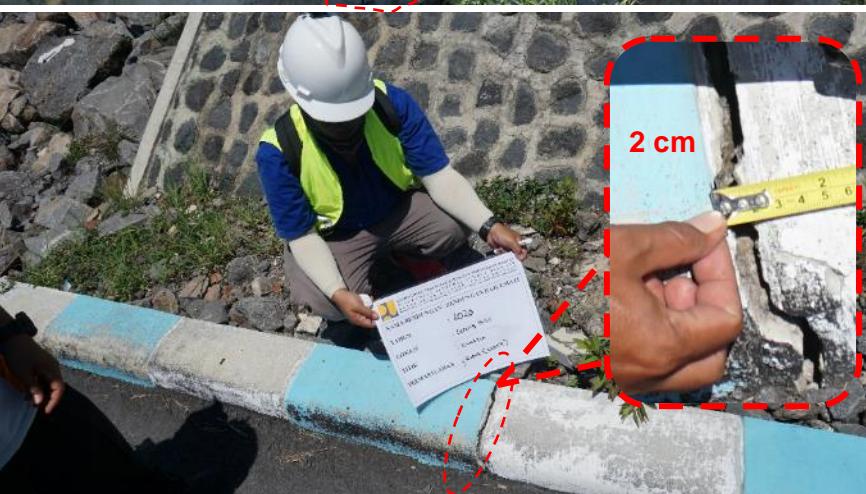
1.

<p><b>Temuan inspeksi :</b></p> <ul style="list-style-type: none"> <li>Retakan melintang pada sisi kiri lereng hilir sepanjang <math>\pm</math> 8 m dan lebar 2 cm yang bermula dari pondasi rumah pantau hingga pondasi patok pengaman jalan</li> </ul> <p><b>Lokasi :</b></p> <ul style="list-style-type: none"> <li>Pada rumah pantau instrumen di STA 7, ditunjukkan pada No. 1 di gambar layout</li> </ul> <p><b>Kemungkinan Penyebab:</b></p> <ul style="list-style-type: none"> <li>Perlu dilakukan inspeksi lebih lanjut, apakah retak pada permukaan saja atau pada tubuh bendungan</li> <li>Perbedaan penurunan tanah</li> </ul> <p><b>Konsekuensi yang mungkin bisa terjadi:</b></p> <ul style="list-style-type: none"> <li>Perlu kajian lebih lanjut</li> </ul> <p><b>Rekomendasi :</b></p> <ul style="list-style-type: none"> <li>Pemasangan alat ukur pantau seperti <i>dial ukur</i> untuk mengecek apakah retakan terus berlanjut atau sudah stabil</li> <li>Pengujian georadar untuk mengecek kedalaman retakan</li> </ul>

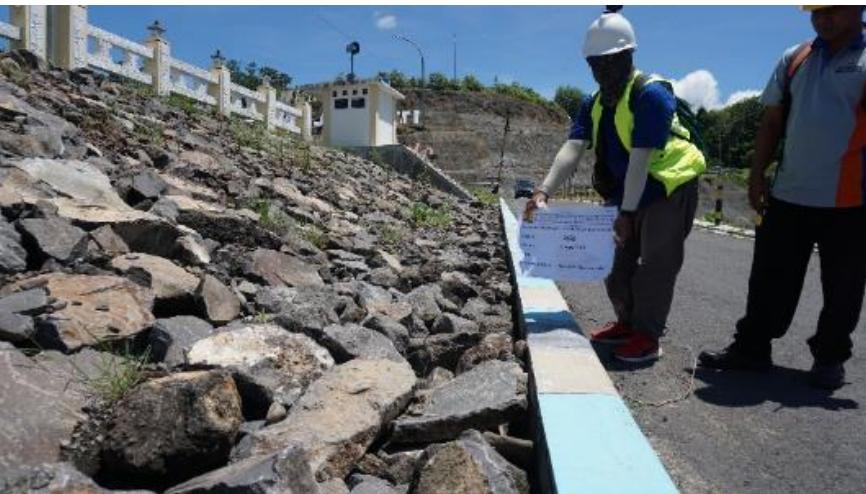
2.

<p><b>Temuan inspeksi :</b></p> <ul style="list-style-type: none"> <li>Penurunan rip-rap sebesar ± 20 cm di area patok geser SS1 hingga SS2</li> </ul> <p><b>Lokasi :</b></p> <ul style="list-style-type: none"> <li>Pada STA 7 – STA 11, ditunjukkan pada No. 2 di gambar layout</li> </ul> <p><b>Kemungkinan Penyebab:</b></p> <ul style="list-style-type: none"> <li>Adanya penurunan tanah pada lereng hilir</li> </ul> <p><b>Konsekuensi yang mungkin bisa terjadi:</b></p> <ul style="list-style-type: none"> <li>Akan menyebabkan kerusakan pada rip-rap</li> </ul>

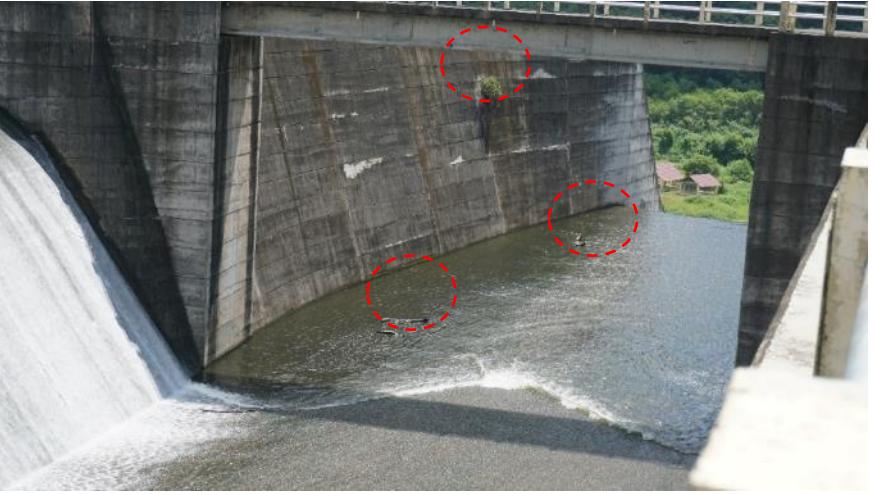
No.	Foto	Uraian
2.

<p><b>Temuan inspeksi :</b></p> <ul style="list-style-type: none"> <li>Vegetasi tumbuh pada lereng <i>spillway</i></li> <li>beberapa sampah pohon tertahan di saluran pembuangan <i>spillway</i></li> </ul> <p><b>Lokasi :</b></p> <ul style="list-style-type: none"> <li>Ditunjukkan pada No. 2 di gambar layout</li> </ul> <p><b>Kemungkinan Penyebab:</b></p> <ul style="list-style-type: none"> <li>Saat proses konstruksi pohon belum tampak</li> <li>sampah penebangan pohon masuk ke dalam <i>spillway</i></li> </ul> <p><b>Konsekuensi yang mungkin bisa terjadi:</b></p> <ul style="list-style-type: none"> <li>Pohon akan semakin besar jika tidak di bersihkan</li> </ul> <p><b>Rekomendasi:</b></p> <ul style="list-style-type: none"> <li>Pembersihan pohon yang tumbuh</li> <li>Pembesihan sampah yang tertahan</li> </ul>

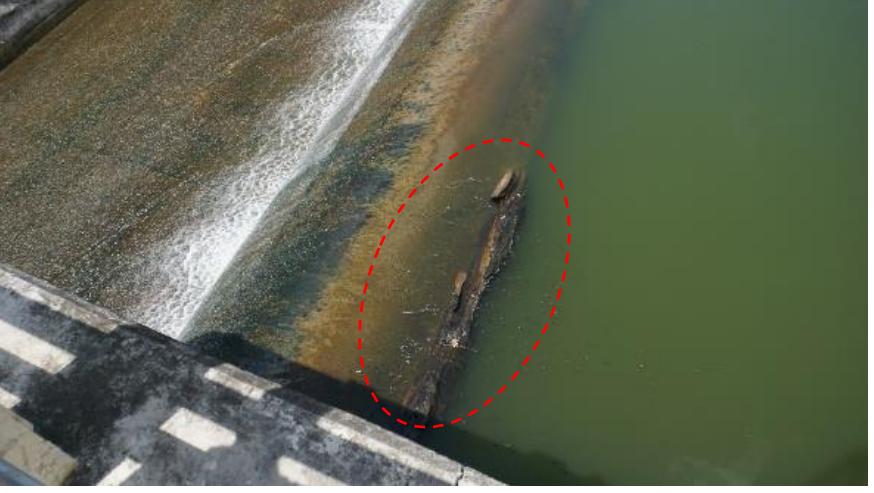
3.

<p><b>Temuan inspeksi :</b></p> <ul style="list-style-type: none"> <li>Batang kayu tertahan pada mercu <i>spillway</i></li> </ul> <p><b>Lokasi :</b></p> <ul style="list-style-type: none"> <li>Pada mulut mercu yang ditunjukkan pada No. 3 di gambar layout</li> </ul> <p><b>Kemungkinan Penyebab:</b></p> <ul style="list-style-type: none"> <li>Ada batang kayu yang tidak terbuang saat proses penebangan kayu pada Januari 2018</li> </ul> <p><b>Konsekuensi yang mungkin bisa terjadi:</b></p> <ul style="list-style-type: none"> <li>Menambah elevasi limpahan <i>spillway</i></li> </ul> <p><b>Rekomendasi :</b></p> <ul style="list-style-type: none"> <li>Pemberian <i>trashboom</i> pada sekitar area mercu</li> </ul>

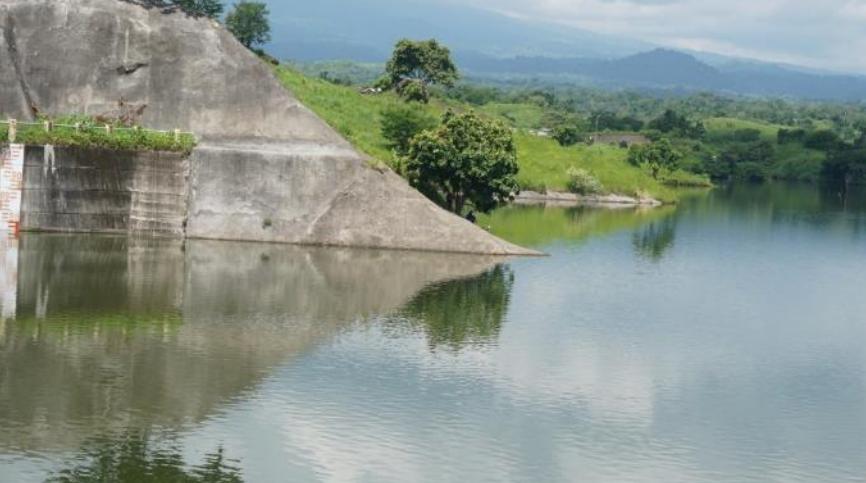
No.	Foto	Uraian
4.

<p><b>Temuan inspeksi :</b></p> <ul style="list-style-type: none"> <li>Pemancing yang mendekai sisi <i>spillway</i></li> </ul> <p><b>Lokasi :</b></p> <ul style="list-style-type: none"> <li>Ditunjukkan pada No. 4 di gambar layout</li> </ul> <p><b>Kemungkinan Penyebab:</b></p> <ul style="list-style-type: none"> <li>Tidak adanya papan tanda larangan pemancing pada area tersebut</li> </ul> <p><b>Konsekuensi yang mungkin bisa terjadi:</b></p> <ul style="list-style-type: none"> <li>Ditakutkan jika pemancing terpleset atau terjatuh akan terseret pada arah mercu</li> </ul> <p><b>Rekomendasi :</b></p> <ul style="list-style-type: none"> <li>Pemasangan papan peringatan baru</li> </ul>

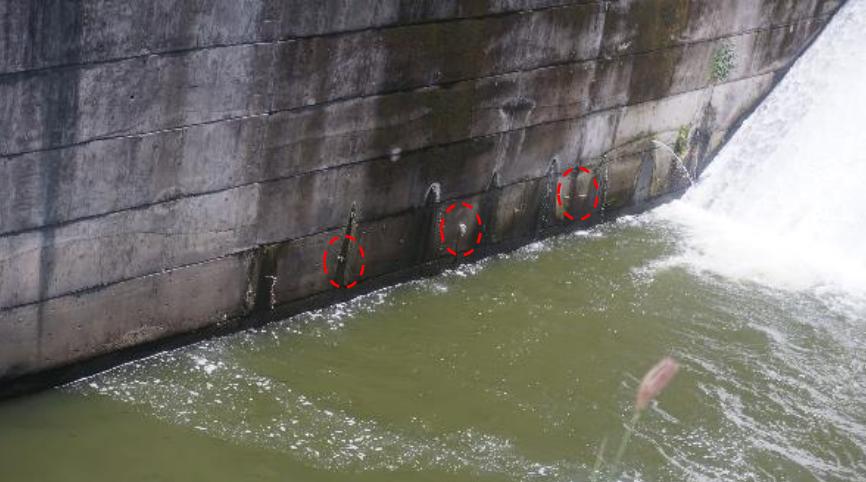
5.

<p><b>Temuan inspeksi :</b></p> <ul style="list-style-type: none"> <li>Besi tersingkap keluar di sekitar lereng <i>spillway</i></li> </ul> <p><b>Lokasi :</b></p> <ul style="list-style-type: none"> <li>Ditunjukkan pada No. 5 di gambar layout</li> </ul> <p><b>Kemungkinan Penyebab:</b></p> <ul style="list-style-type: none"> <li>Saat masa konstruksi bekas penggunaan bekisting yang tidak dibersihkan</li> </ul> <p><b>Konsekuensi yang mungkin bisa terjadi:</b></p> <ul style="list-style-type: none"> <li>-</li> </ul>

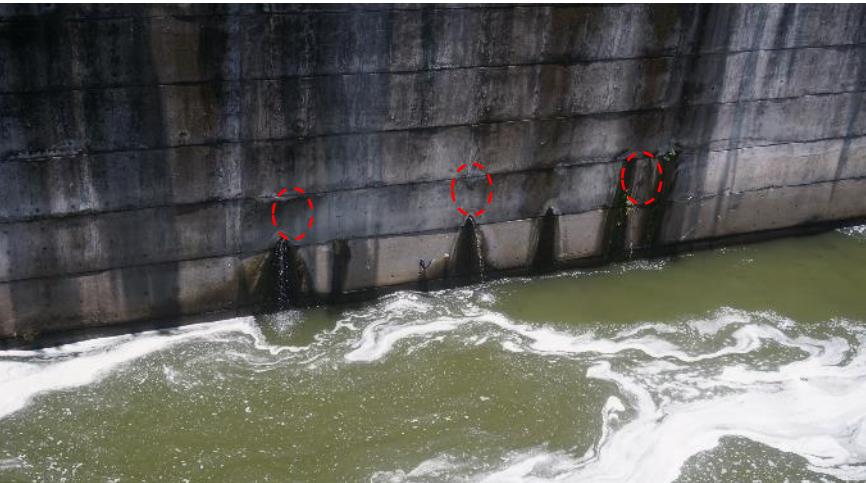
6.

<p><b>Temuan inspeksi :</b></p> <ul style="list-style-type: none"> <li>Air keluar pada <i>weep hole</i></li> </ul> <p><b>Lokasi :</b></p> <ul style="list-style-type: none"> <li>Ditunjukkan pada No. 6 di gambar layout</li> </ul> <p><b>Kemungkinan Penyebab:</b></p> <ul style="list-style-type: none"> <li>Tekanan air yang besar pada area bukit tumpuan</li> <li>Adanya mata air pada area tersebut</li> </ul> <p><b>Konsekuensi yang mungkin bisa terjadi:</b></p> <ul style="list-style-type: none"> <li>Perlu kajian lebih lanjut</li> </ul>

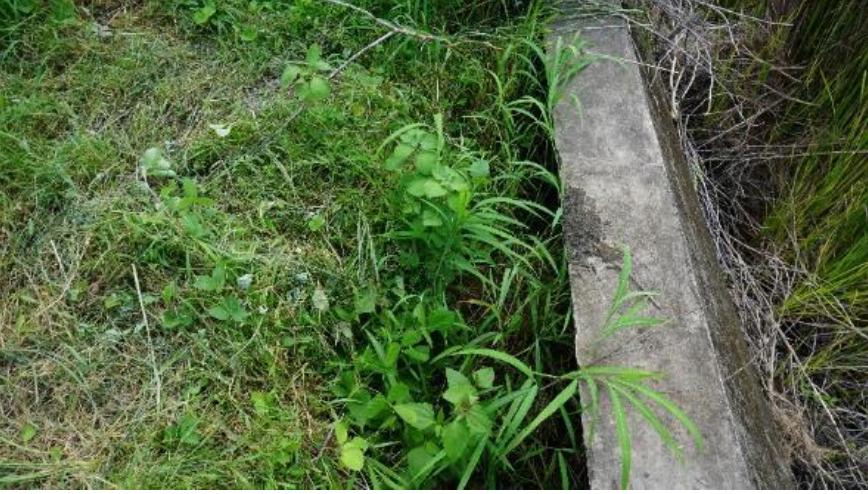
8.

<p><b>Temuan inspeksi :</b></p> <ul style="list-style-type: none"> <li>Tembok penahan tanah pada saluran pembuangan <i>v-notch</i> tidak menempel pada tanah</li> </ul> <p><b>Lokasi :</b></p> <ul style="list-style-type: none"> <li>Ditunjukkan pada No. 8 di gambar layout</li> </ul> <p><b>Kemungkinan Penyebab:</b></p> <ul style="list-style-type: none"> <li>Terjadi penurunan tanah pada bagian belakang tembok penahan tanah</li> </ul> <p><b>Konsekuensi yang mungkin bisa terjadi:</b></p> <ul style="list-style-type: none"> <li>Kerusakan pada tembok</li> </ul>

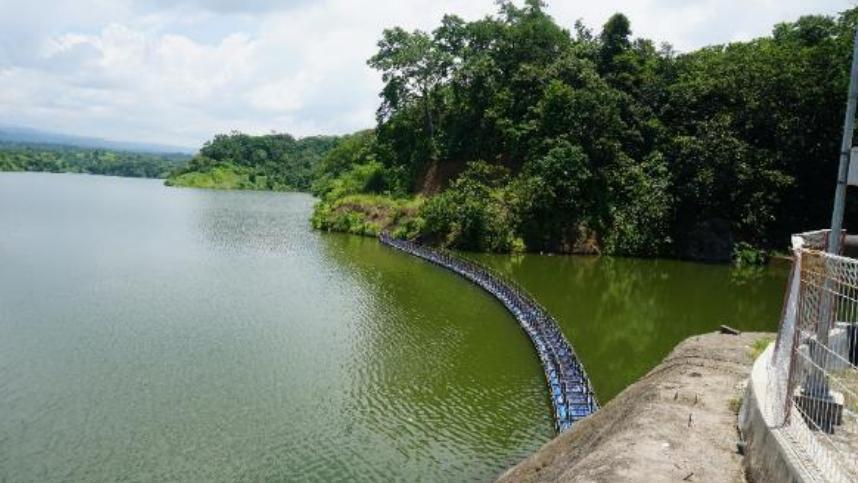
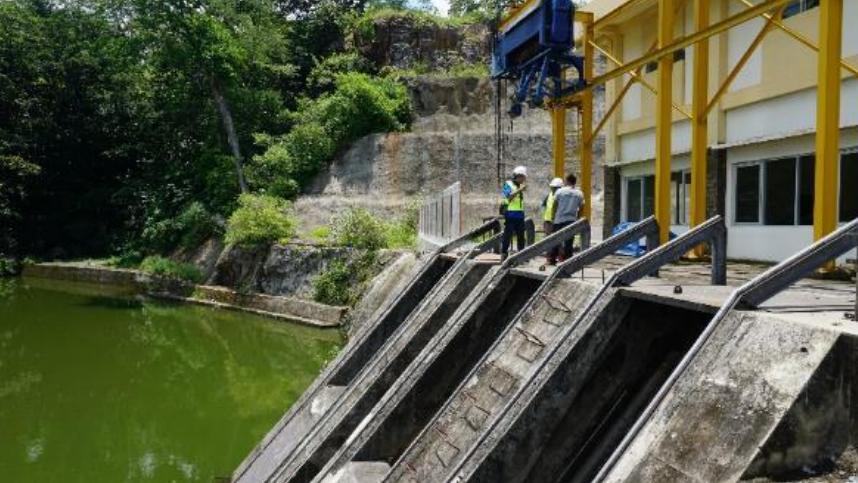
<b>Temuan inspeksi</b> <ul style="list-style-type: none"><li>Kondisi fisik <i>Trashboom</i> dalam Kondisi Baik</li></ul>
3.

<b>Temuan inspeksi</b> <ul style="list-style-type: none"><li>Kondisi fisik pintu air dalam dalam keadaan baik</li></ul>
<b>Bangunan Pembangkit Listrik</b>		
1.

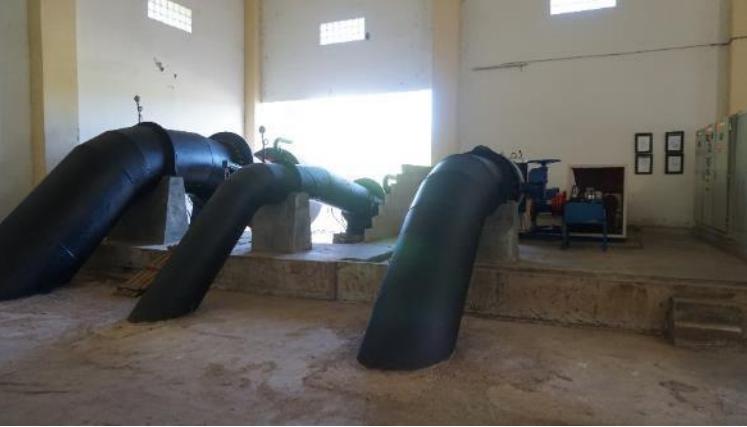
<b>Temuan inspeksi</b> <ul style="list-style-type: none"><li>Turbin listrik masih dapat digunakan dengan baik sebagai sumber energi listrik bendungan, walaupun pada tahun 2018 rumah turbin terendam banjir</li></ul>

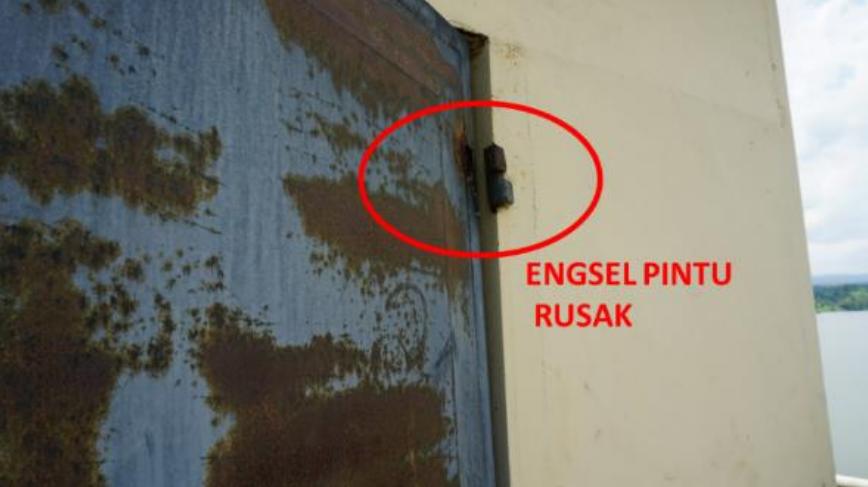
No.	Foto	Uraian
1.

<p><b>Temuan inspeksi</b></p> <ul style="list-style-type: none"> <li>Rumah pantau tinggi muka air mengalami kerusakan pada engsel pintu</li> </ul> <p><b>Lokasi :</b></p> <ul style="list-style-type: none"> <li>Pada rumah pantau tinggi muka air</li> </ul> <p><b>Kemungkinan Penyebab:</b></p> <ul style="list-style-type: none"> <li>Lapisan anti karat yang kurang</li> </ul> <p><b>Konsekuensi yang mungkin bisa terjadi:</b></p> <ul style="list-style-type: none"> <li>Jika pintu rusak ditakutkan hewan liar seperti monyet bisa masuk ke dalam rumah dan merusak instrumen yang ada</li> </ul> <p><b>Rekomendasi :</b></p> <ul style="list-style-type: none"> <li>Perbaikan pintu pada rumah pantau tinggi muka air</li> </ul>

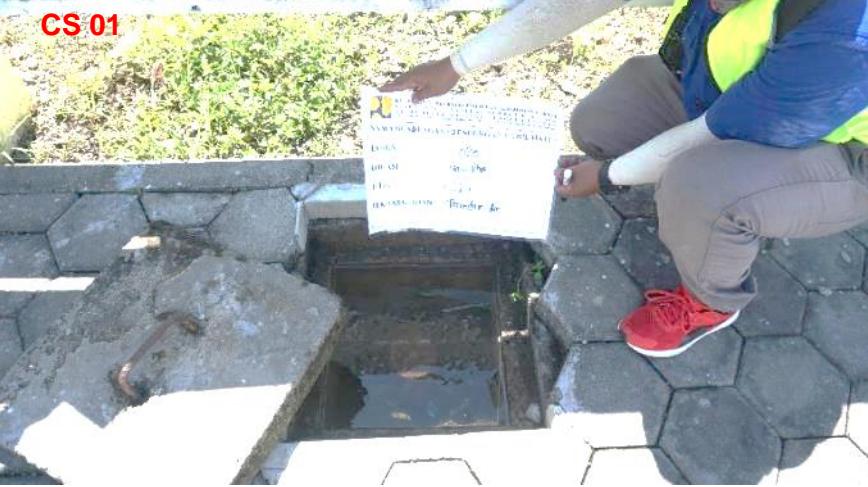
2.

<p><b>Temuan inspeksi</b></p> <ul style="list-style-type: none"> <li>Patok geser puncak CS 1 dan CS 2 terendam air</li> </ul> <p><b>Lokasi :</b></p> <ul style="list-style-type: none"> <li>Pada STA 9 dan STA 13</li> </ul> <p><b>Kemungkinan Penyebab:</b></p> <ul style="list-style-type: none"> <li>Elevasi penutup lebih rendah dari pada drainase</li> </ul> <p><b>Konsekuensi yang mungkin bisa terjadi:</b></p> <ul style="list-style-type: none"> <li>Dapat patok geser bisa berkarat jika dibiarkan</li> </ul> <p><b>Rekomendasi:</b></p> <ul style="list-style-type: none"> <li>Pembuatan saluran di dalam tempat patok geser sebagai jalan keluar air</li> </ul> <p><b>Temuan inspeksi lainnya:</b></p> <ul style="list-style-type: none"> <li>Semua patok geser dalam kondisi baik, baik itu CS maupun SS</li> </ul>

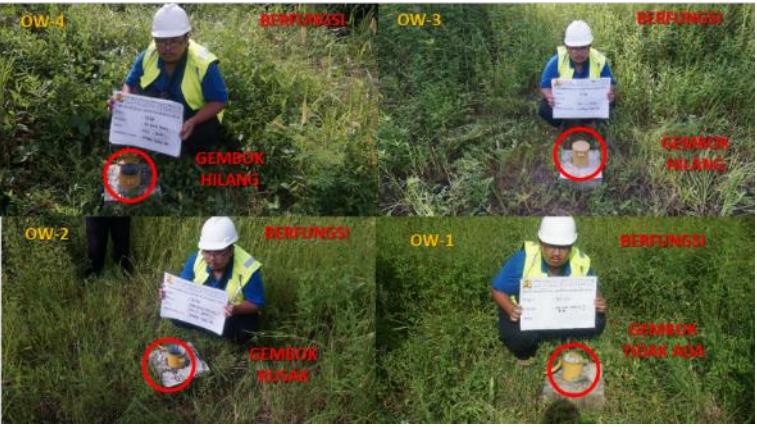
6.

<p><b>Temuan inspeksi:</b></p> <ul style="list-style-type: none"> <li>Gembok pengaman tidak ada untuk OW 1-7</li> </ul> <p><b>Lokasi :</b></p> <ul style="list-style-type: none"> <li>Semua titik Observation Well yang ditunjukkan pada lingkaran merah di gambar layout</li> </ul> <p><b>Konsekuensi yang mungkin bisa terjadi:</b></p> <ul style="list-style-type: none"> <li>Oknum yang tidak bertanggung jawab akan membuka tutup dan memasukkan sesuatu baik sampah atau batu ke dalam instrumen</li> </ul> <p><b>Rekomendasi:</b></p> <ul style="list-style-type: none"> <li>Pemasangan gembok baru yang berjenis anti karat supaya gembok dapat bertahan lama dan</li> </ul>

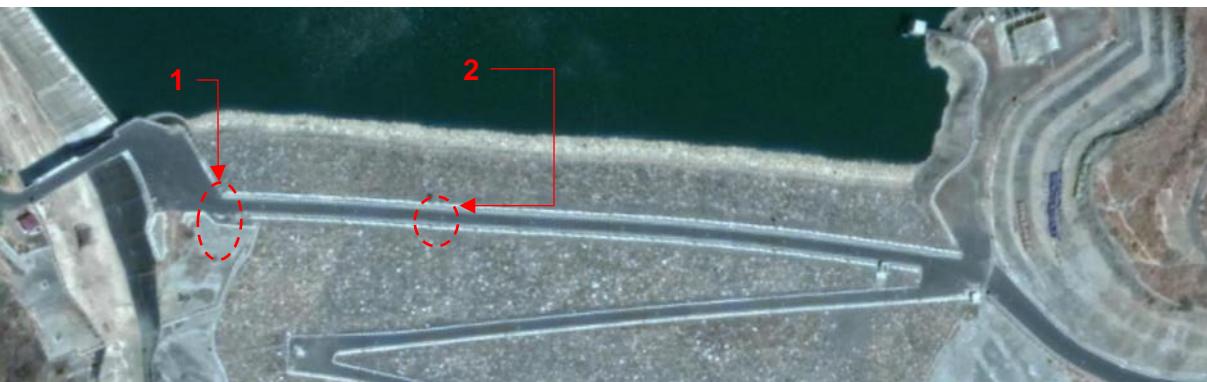
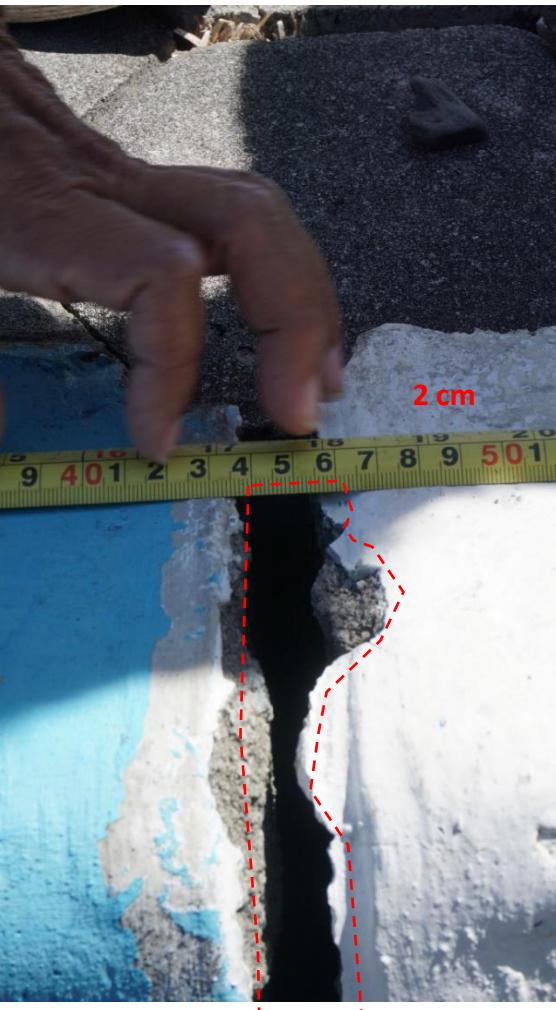
<p>Retakan melintang dengan panjang ± 8 m dan lebar ±0.02 m</p>

<p><b>Temuan inspeksi :</b></p> <ul style="list-style-type: none"> <li>• Retakan masih sama seperti pada inspeksi sebelumnya yaitu sebesar 2 cm</li> </ul> <p><b>Lokasi :</b></p> <ul style="list-style-type: none"> <li>• Pada STA 27, ditunjukkan pada No. 1 di gambar layout</li> </ul> <p><b>Kemungkinan Penyebab:</b></p> <ul style="list-style-type: none"> <li>• Perlu dilakukan inspeksi lebih lanjut, apakah retak pada permukaan saja atau pada tubuh bendungan</li> </ul> <p><b>Konsekuensi yang mungkin bisa terjadi:</b></p> <ul style="list-style-type: none"> <li>• Perlu kajian lebih lanjut</li> </ul> <p><b>Rekomendasi :</b></p> <ul style="list-style-type: none"> <li>• Pemasangan alat ukur pantau seperti <i>dial ukur</i> untuk mengecek apakah retakan terus berlanjut atau sudah stabil</li> <li>• Pengujian georadar untuk mengecek kedalaman retakan</li> </ul>

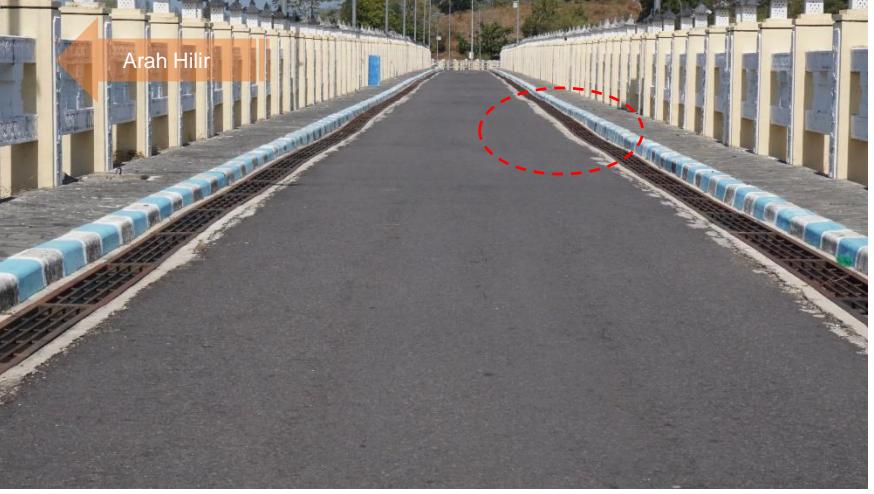
No.	Foto	Uraian
2.

<p><b>Temuan inspeksi :</b></p> <ul style="list-style-type: none"> <li>Permukaan puncak tidak rata cenderung bergelombang, sama seperti pada inspeksi sebelumnya serta ada cekungan pada sisi tegah jalan</li> </ul> <p><b>Lokasi :</b></p> <ul style="list-style-type: none"> <li>Di sekitar STA 21, yang ditunjukkan pada No. 3 di gambar layout</li> </ul> <p><b>Kemungkinan Penyebab:</b></p> <ul style="list-style-type: none"> <li>Perlu kajian lebih lanjut</li> </ul> <p><b>Konsekuensi yang mungkin bisa terjadi:</b></p> <ul style="list-style-type: none"> <li>Perlu kajian lebih lanjut</li> </ul> <p><b>Rekomendasi:</b></p> <ul style="list-style-type: none"> <li>Pemasangan patok geser baru untuk sisi hulu</li> </ul>
<b>Lereng Hilir</b>

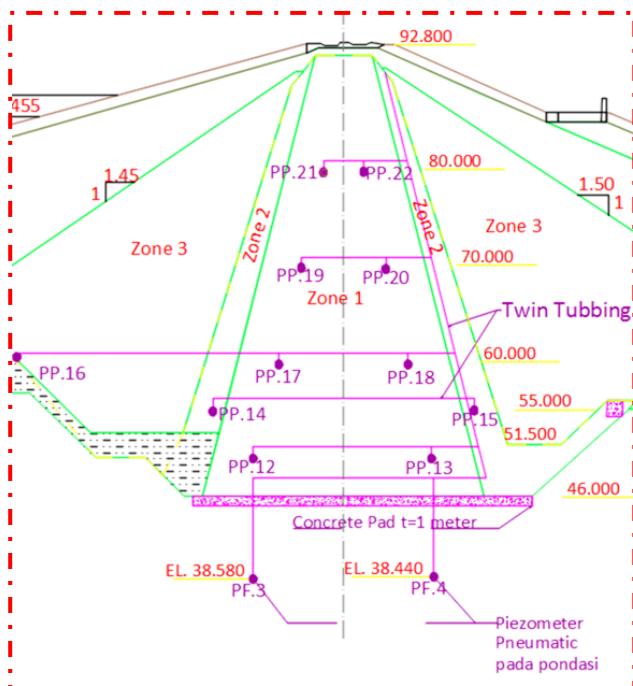
Gambar IV-2 Layout dan Grafik Analisa Pneumatic Piezometer STA 14

Dari 13 alat yang terpasang hingga bulan Juni 2020 hanya 11 alat yang dapat terbaca, pada **Gambar IV-2** terdapat 11 pembacaan *pneumatic piezometer* dan secara umum untuk STA 14 fluktuasi muka air dengan fluktuasi elevasi pembacaan *piezometer* terdapat gejala anomali yaitu pada PP21, PP22, PP19, PP20, PP13, dan PP 12. Pada *piezometer* tersebut secara umum tidak dapat menunjukkan respons terhadap perbedaan tinggi muka air waduk, tetapi PP14 merespons terhadap fluktuasi muka air waduk setelah Maret 2019. Anomali tersebut perlu dilakukan investigasi lebih lanjut mengenai penyebab alat tidak dapat merespons fluktuasi muka air. Sedangkan untuk *piezometer* PP16, PP18, PP17, PP14, dan PF4 dapat memberikan hasil yang baik untuk pembacaan terhadap fluktuasi muka air waduk.

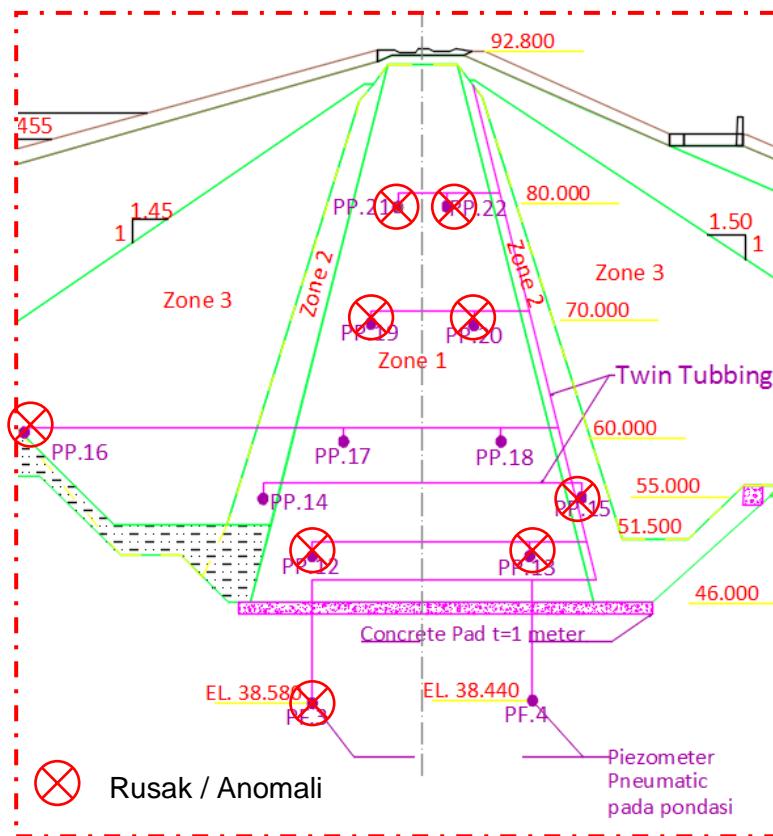
**Gambar IV-4 Potongan Pemasangan *Pneumatic Piezometer* STA 14**

Uraian	Jumlah
<b>Total Piezometer</b>	11 Timbunan & 2 Pondasi (13 Buah)
<b>Rusak (Tidak Dapat Terbaca)</b>	PP 15, PP 16, (Sejak 26 Februari 2020), dan PF 3 (3 Buah)
<b>Anomali</b>	PP 12, PP 13, PP 19, PP 20, PP 21, dan PP 22 (6 Buah)
<b>Tidak ada gejala anomali (Normal)</b>	PP 14, PP 17, PP 18, dan PF 4 (4 Buah)

Berdasarkan tabel di atas dapat dijelaskan kondisi *pneumatic piezometer* pada STA 14, hanya 30 % alat yang dapat merespon pembacaan dengan baik yaitu PP 14, PP 17, PP 18, dan PF 4 dari semua alat yang terpasang pada STA 14.
