# LAPORAN INSPEKSI BENDUNGAN BAJULMATI

JULI 2020

INSPEKSI VISUAL  
BENDUNGAN BAJULMATI

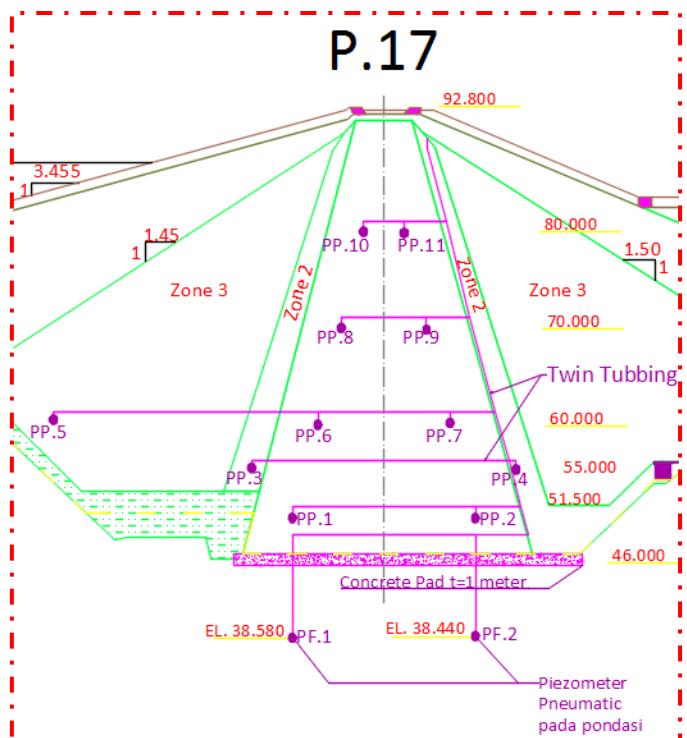
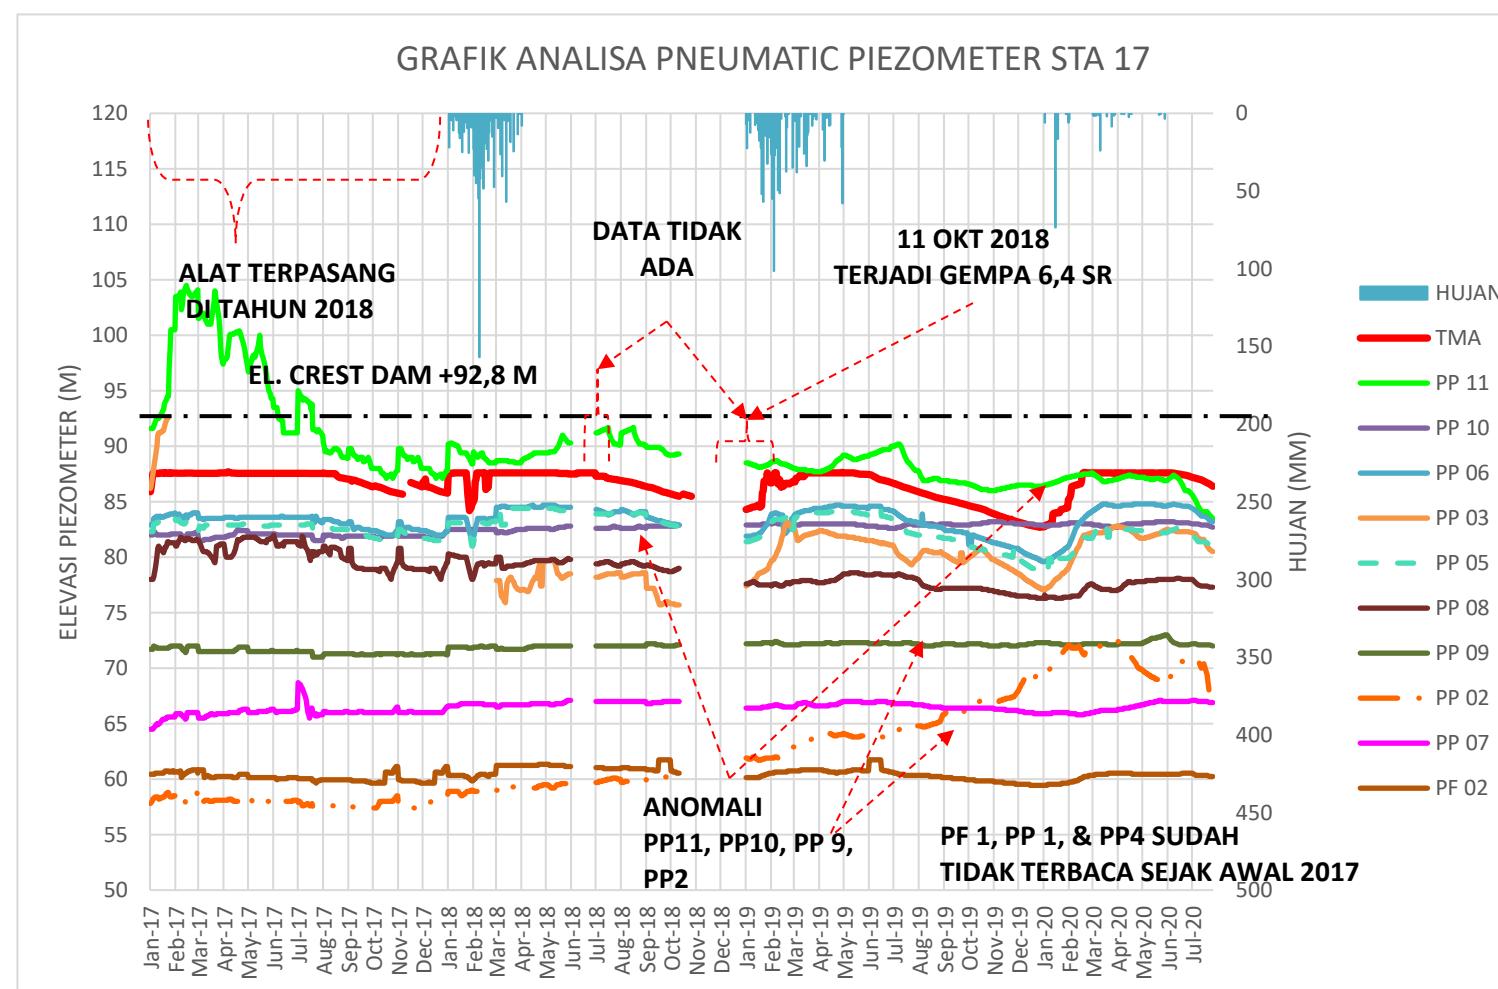
Gambar IV-5 Grafik Analisa Pneumatic Piezometer STA 17

Terhitung dari 13 alat yang terpasang hingga Juli 2020 berdasarkan **Gambar IV-5** hanya 10 alat yang dapat terbaca kemudian dari semua *piezometer* yang terbaca dapat memberikan hasil yang secara umum baik di mana *piezometer* dapat memberikan bacaan yang yang sesuai dengan perubahan fluktuasi muka air tanah, kecuali untuk PP11, PP10, PP2, dan PP9. Pada PP2 sejak awal penggunaan alat sudah menunjukkan cenderung grafik yang cenderung naik sedangkan tinggi muka air cenderung fluktuasi naik dan turun.

Sedangkan pada PP11 sejak dari awal data yang di analisa hasil yang ditunjukkan tinggi tekanan air pori sudah berada di atas muka air waduk, tetapi di bulan Agustus 2017 fluktuasi yang ditujukan memberikan hasil yang cukup mirip dengan muka air waduk walaupun tekanan air pori berada di atas muka air waduk. Kemudian PP 10 dan PP 9 hasil cenderung datar di mana muka air seharusnya terjadi fluktuasi. Dan untuk PP 3 alat pada Januari 2017 hingga Juni 2018 alat tidak dapat melakukan pembacaan, tetapi pada Juli 2018 alat dapat melakukan pembacaan kembali. Perlu dilakukan investigasi lebih lanjut untuk mengetahui penyebab dari hasil pembacaan alat yang menunjukkan anomali tersebut.

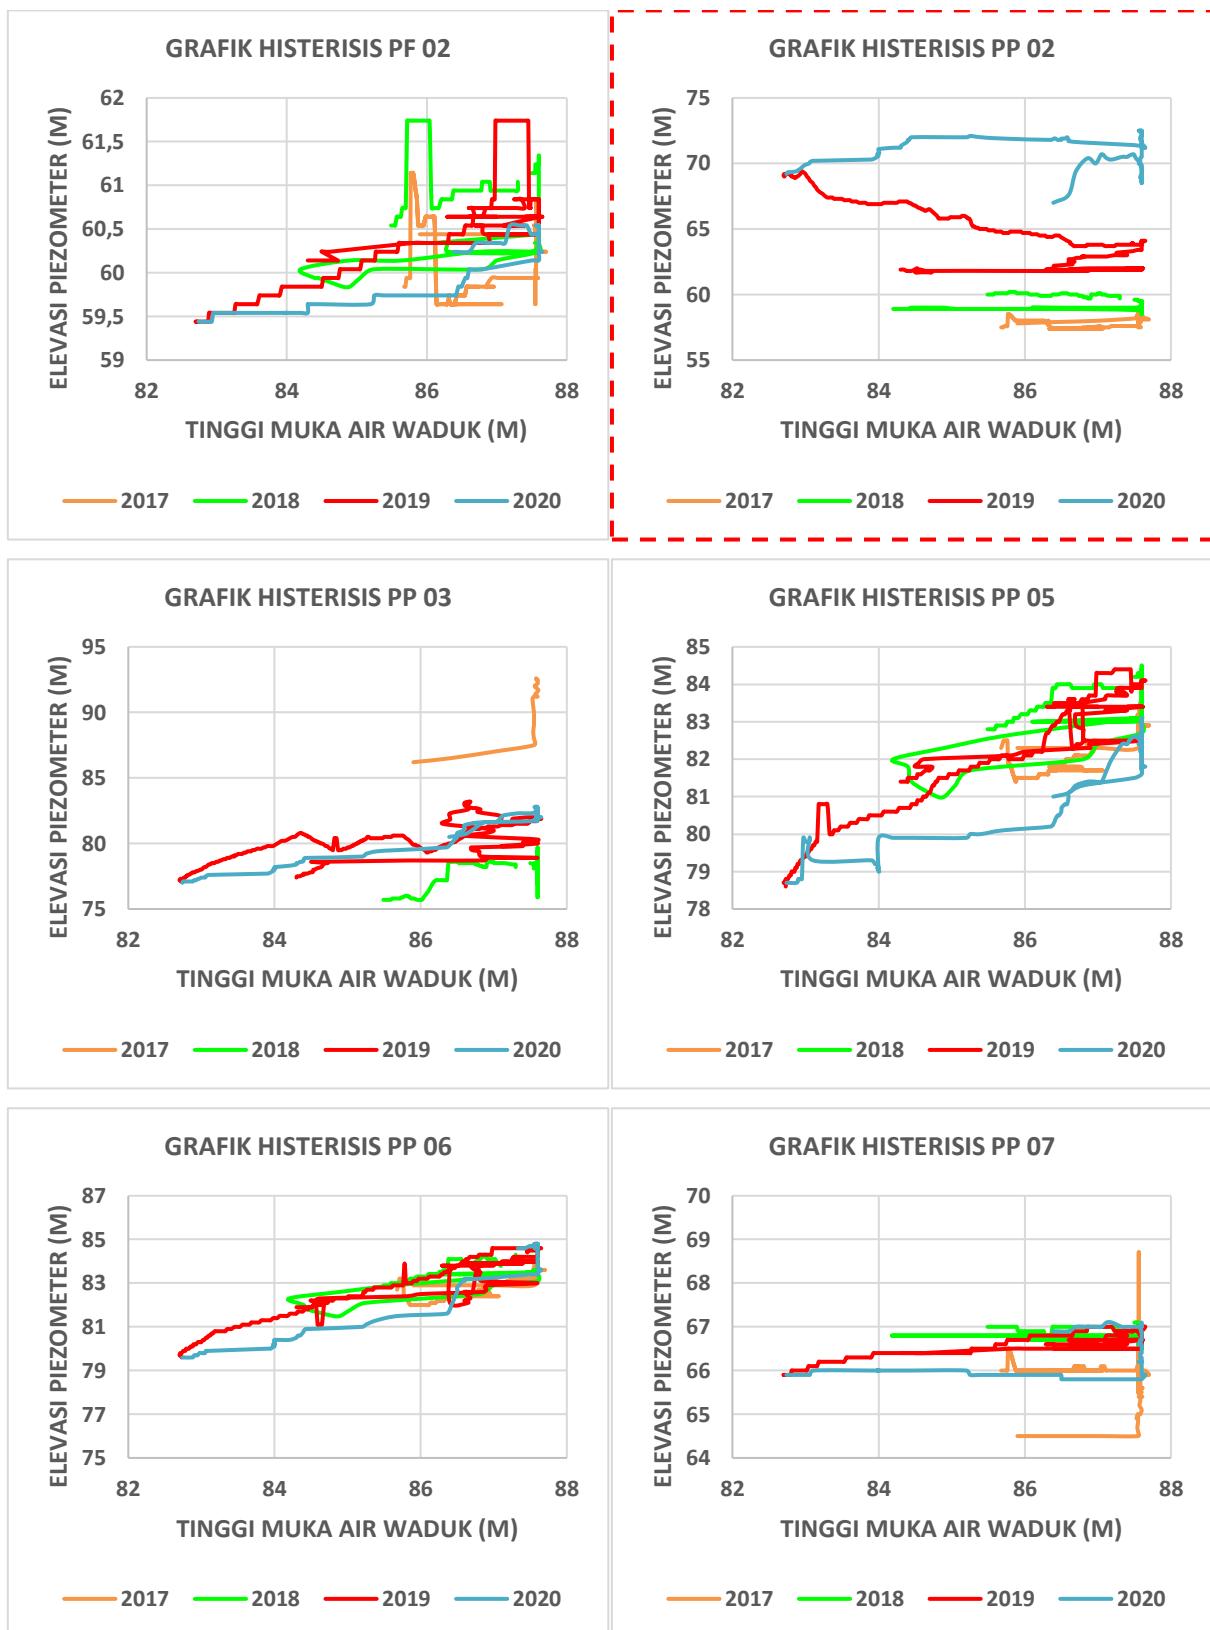
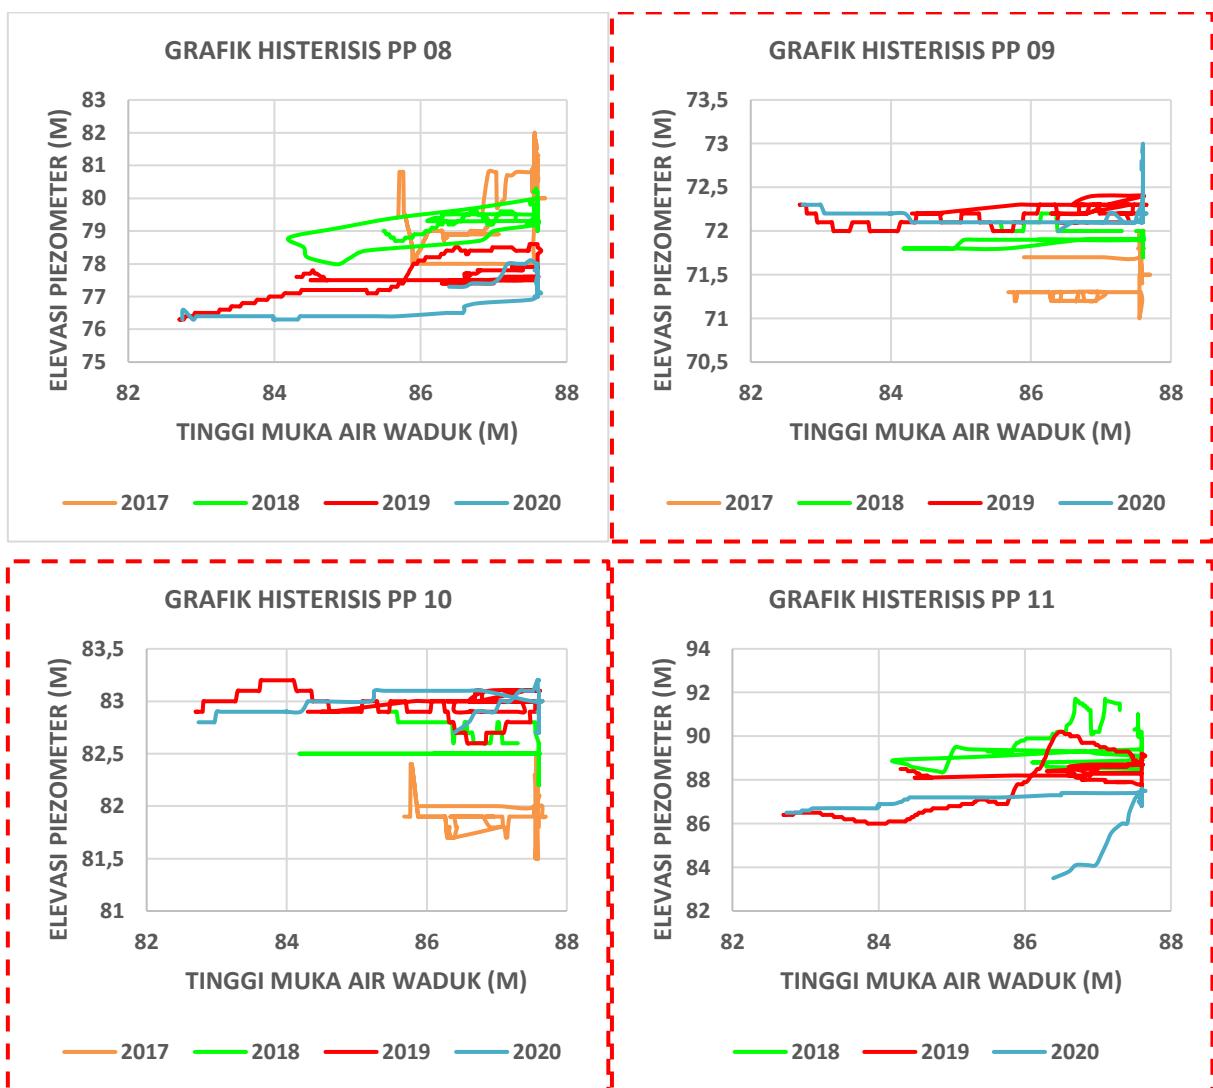
**Gambar IV-6 Grafik Histerisis Analisa Pneumatic Piezometer STA 17**

Berdasarkan analisa grafik histerisis nilai tekanan air pori mengalami tren kenaikan hingga tahun 2018 kemudian turun kembali di tahun 2019 hingga 2020. Dari grafik histerisis juga menunjukkan beberapa anomali yang terjadi seperti pada **Gambar IV.5** dan ditunjukkan dengan garis merah putus-putus penyebab dari anomali tetap harus dilakukan investigasi lebih lanjut.

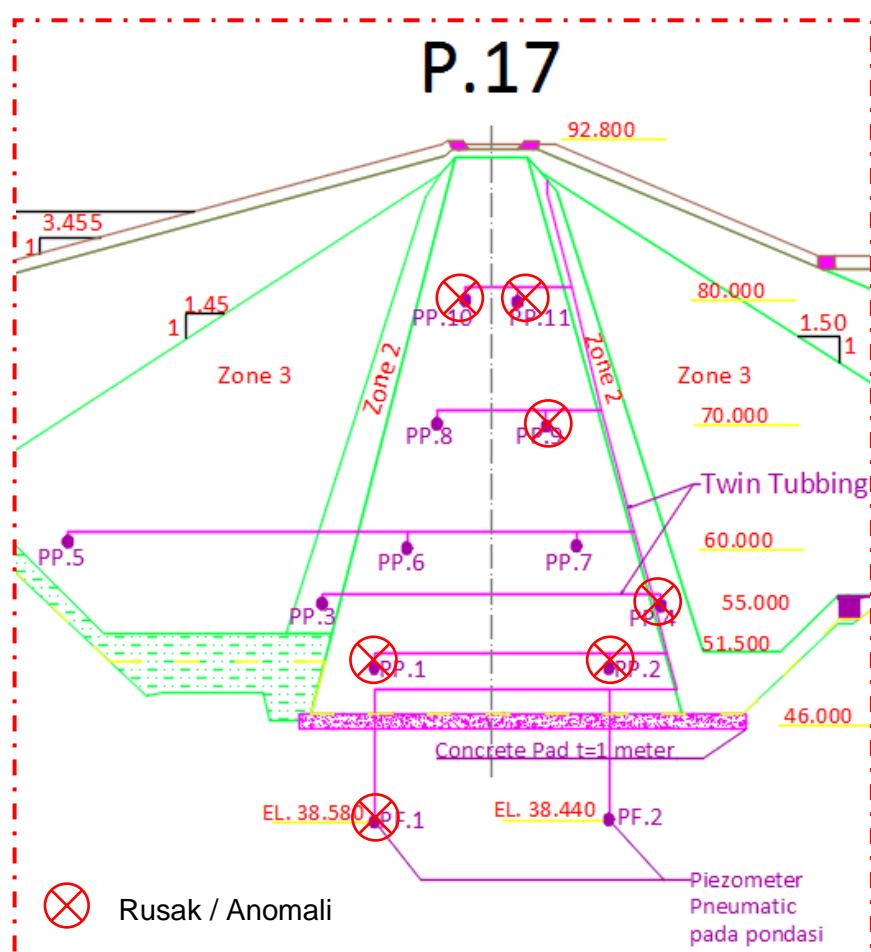
Gambar IV-7 Potongan Pemasangan *Pneumatic Piezometer* STA 17

Uraian	Jumlah
<b>Total Piezometer</b>	11 Timbunan & 2 Pondasi (13 Buah)
<b>Rusak (Tidak Dapat Terbaca)</b>	PP 1, PP 4, dan PF 1 (3 Buah)
<b>Anomali</b>	PP 2, PP 9, PP 10, dan PP 11 (4 Buah)
<b>Tidak ada gejala anomali (Normal)</b>	PP 3, PP 5, PP 6, PP 7, PP 8 dan PF 4 (6 Buah)

Berdasarkan tabel di atas dapat dijelaskan kondisi *pneumatic piezometer* pada STA 17, hanya terdapat 6 alat yang dapat merespon dengan baik seperti yang sudah dijelaskan sebelumnya yaitu PP 3, PP 5, PP 6, PP 7, PP 8 dan PF 4.

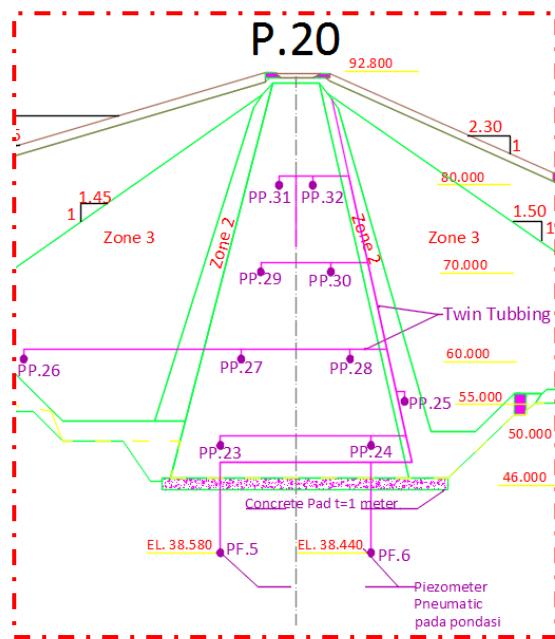
Gambar IV-8 Grafik Analisa Pneumatic Piezometer STA 20

Dari 13 alat yang terpasang hanya 9 alat yang dapat terbaca, **Gambar IV-8** menunjukkan hasil dari pembacaan *pneumatic piezometer* STA 20 yang pada umumnya *piezometer* memberikan hasil yang baik, khusus untuk *piezometer* PP32, PP31, PP30, dan 23. Pada PP 32 sudah menunjukkan anomali di mana elevasi tekanan air pori cenderung datar dan di November 2019 elevasi naik hingga lebih tinggi dari muka air waduk ini perlu dikaji lebih lanjut karena pada tahun 2020 data yang tersedia untuk sementara ini hanya sampai bulan Juli.

Kemudian untuk PP31 elevasi tekanan air porinya pun berada di atas tinggi muka air waduk hal ini perlu dikaji lebih lanjut apakah dari penyebab tingginya elevasi tekanan air pori karena secara pembacaan hasil yang ditunjukkan cukup baik jika berdasarkan dengan muka air waduk. Sedangkan untuk PP30 menunjukkan hasil fluktuasi yang cenderung datar, sama seperti yang lainnya perlu dilakukan investigasi lebih lanjut. Kemudian untuk PP 23 hanya bisa terbaca hingga Maret 2017. Pada 26 Juli 2020 PP 32 menunjukkan hasil pembacaan kembali yang sebelumnya sejak pertengahan bulan Maret 2020 tidak merespon alat baca.

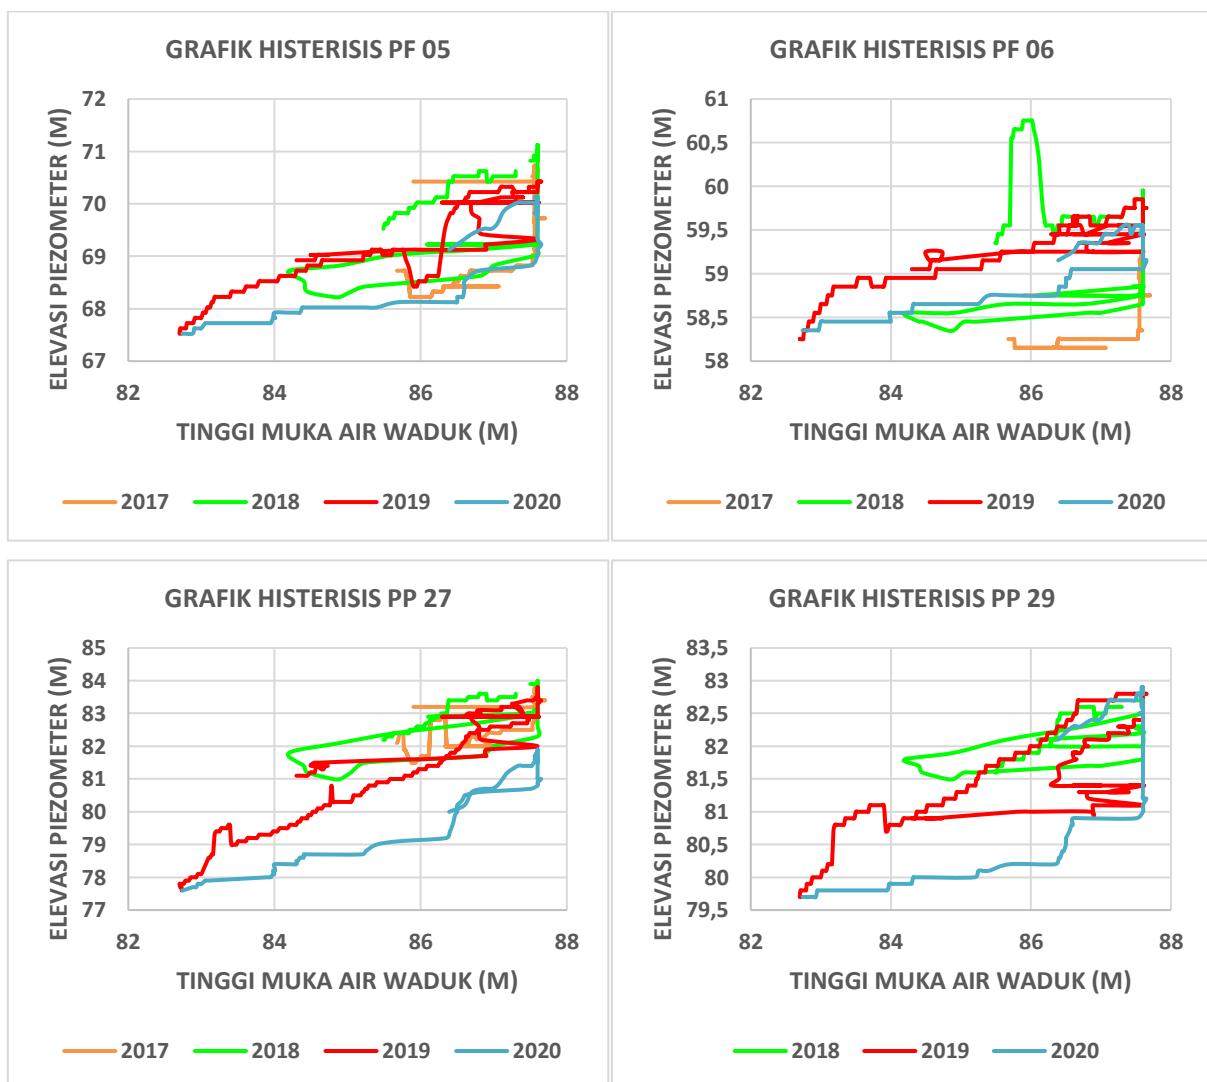
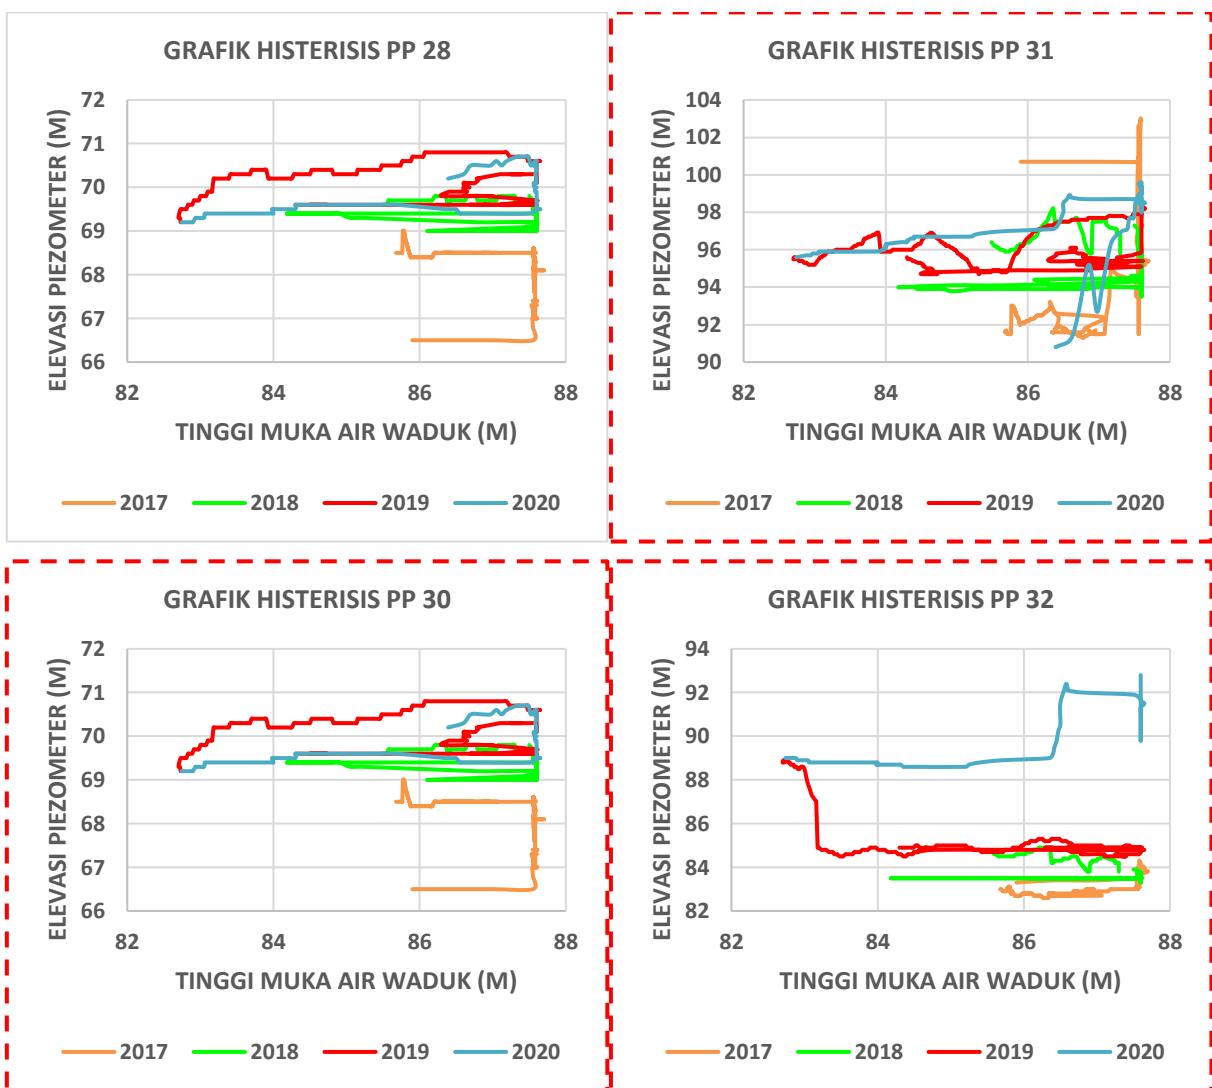
Gambar IV-9 Grafik Histerisis Analisa Pneumatic Piezometer STA 20

Pada PP 23 tidak ditampilkan karena pembacaan hanya bisa merespon selama 1 bulan, kemudian sama seperti pada hasil analisa grafik histerisis STA 17 nilai tekanan air pori secara umum menunjukkan kenaikan setelah tahun 2017 hingga 2018, tetapi nilai pembacaan cenderung menurun setelahnya yaitu pada tahun 2019. Anomali juga terjadi di grafik histerisis ditunjukkan pada garis merah putus-putus dan diperlukan investigasi lebih lanjut mengenai penyebab anomali pada grafik apakah disebabkan karena adanya gelembung udara atau yang lainnya.

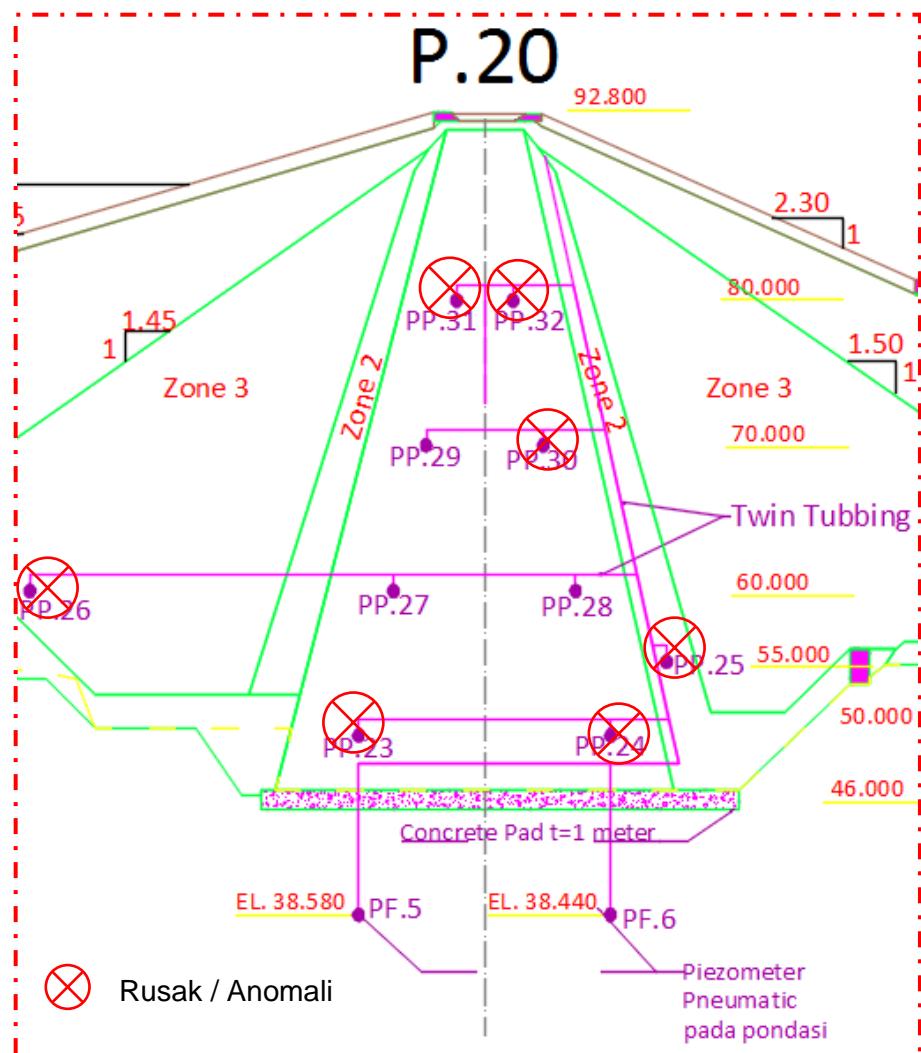
Gambar IV-10 Potongan Pemasangan *Pneumatic Piezometer* STA 20

Uraian	Jumlah
<b>Total Piezometer</b>	10 Timbunan & 2 Pondasi (12 Buah)
<b>Rusak (Tidak Dapat Terbaca)</b>	PP 24, PP 25, dan PP 26 (3 Buah)
<b>Anomali</b>	PP 23, PP 30, PP 31, dan PP 32 (4 Buah)
<b>Tidak ada gejala anomali (Normal)</b>	PP 27, PP 28, PP 29, PF 5 dan PF 6 (5 Buah)

Berdasarkan tabel di atas dapat dijelaskan kondisi *pneumatic piezometer* pada STA 20, hanya terdapat 5 alat yang dapat merespon dengan baik seperti yang sudah dijelaskan sebelumnya yaitu PP 27, PP 28, PP 29, PF 5 dan PF 6.

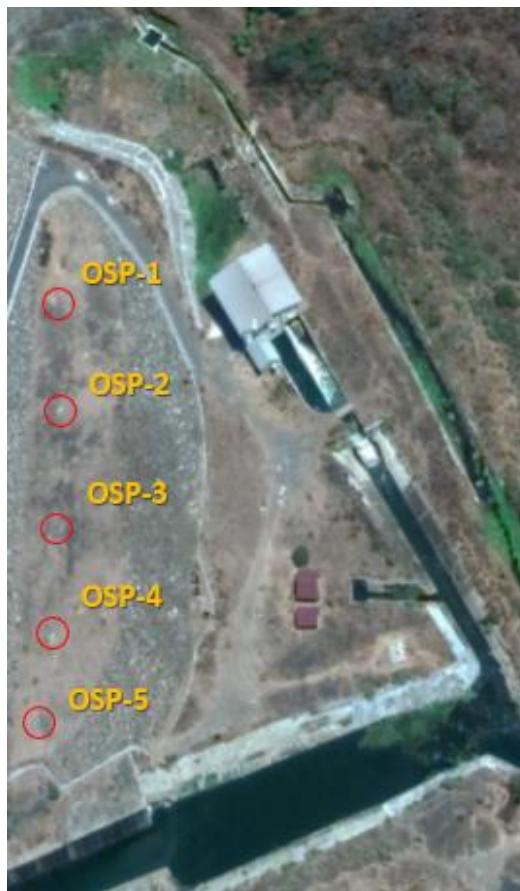
Gambar IV-11 Grafik Analisa Open Standpipe Piezometer

Berdasarkan **Gambar IV-11** hasil analisa *open standpipe piezometer* memberikan hasil yang baik, alat masih dapat merespons terhadap fluktuasi muka air waduk. Dapat diartikan bahwa alat masih dapat beroperasi dengan baik. Anomali pada *open standpipe* tidak ada indikasi dari hasil pembacaan.

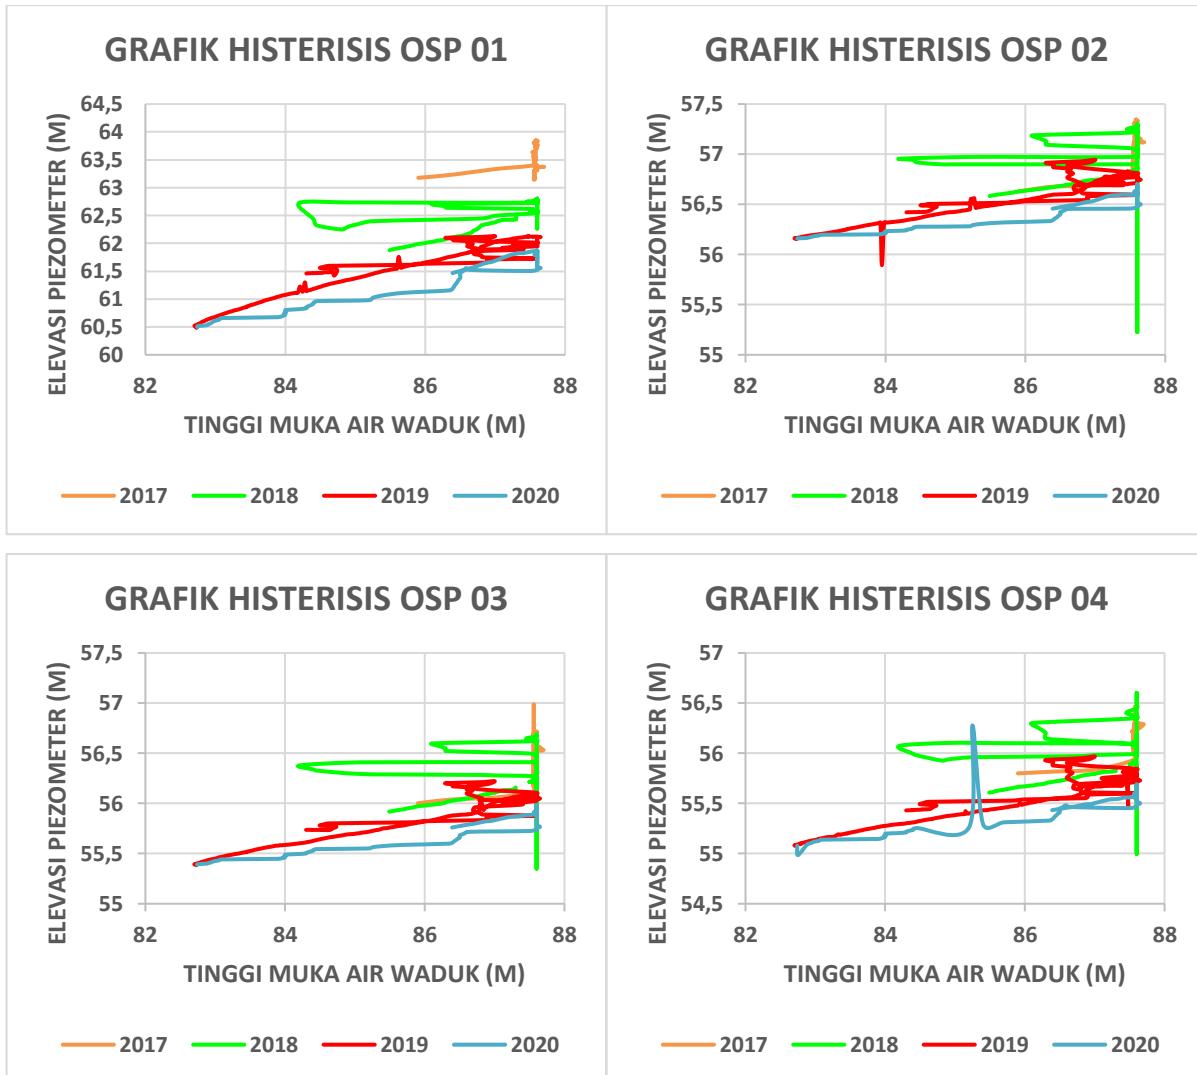
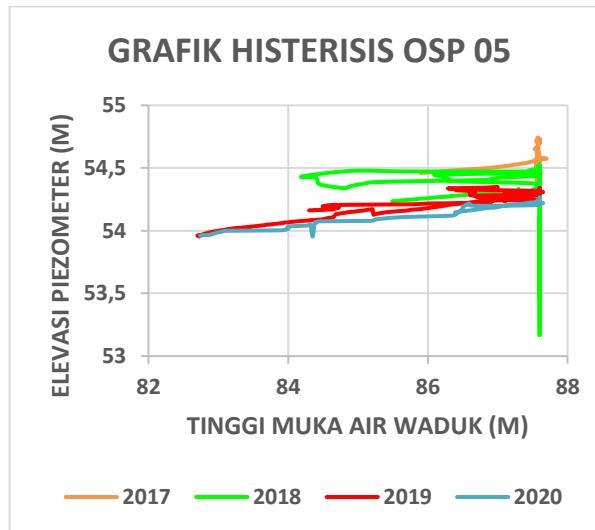
Gambar grafik di atas dapat menjelaskan dari nilai tekanan air pori yang terbaca oleh *piezometer* yang dibandingkan dengan tinggi muka air waduk. Dari hasil tersebut secara umum setiap *piezometer* memiliki tren naik dari tahun 2017 hingga 2018 kemudian mengalami penurunan tekanan air pori di tahun 2019 hingga 2020, hasil tersebut memiliki kemiripan dengan hasil yang dibaca oleh *pneumatic piezometer*. Untuk anomali di *open standpipe piezometer* dari hasil juga tidak ada indikasi.

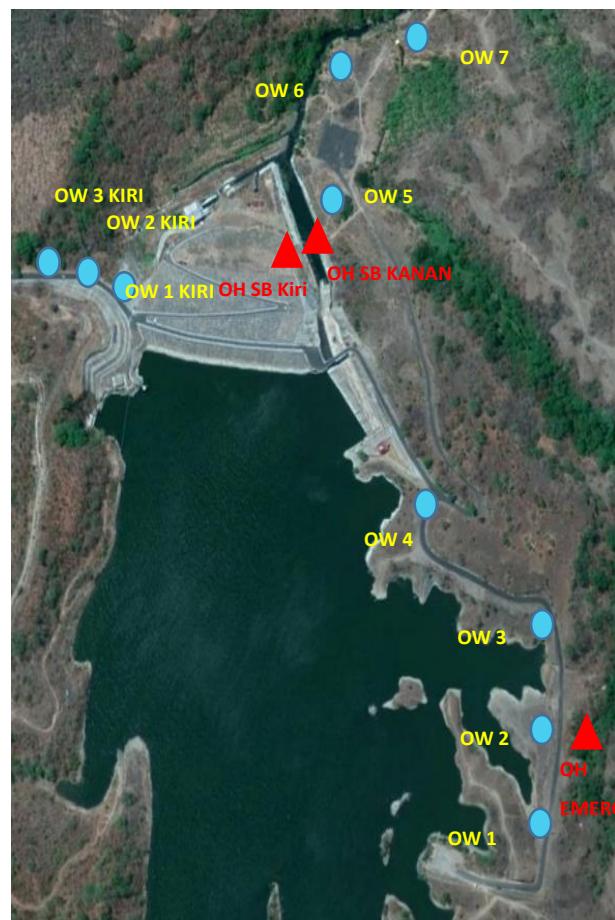
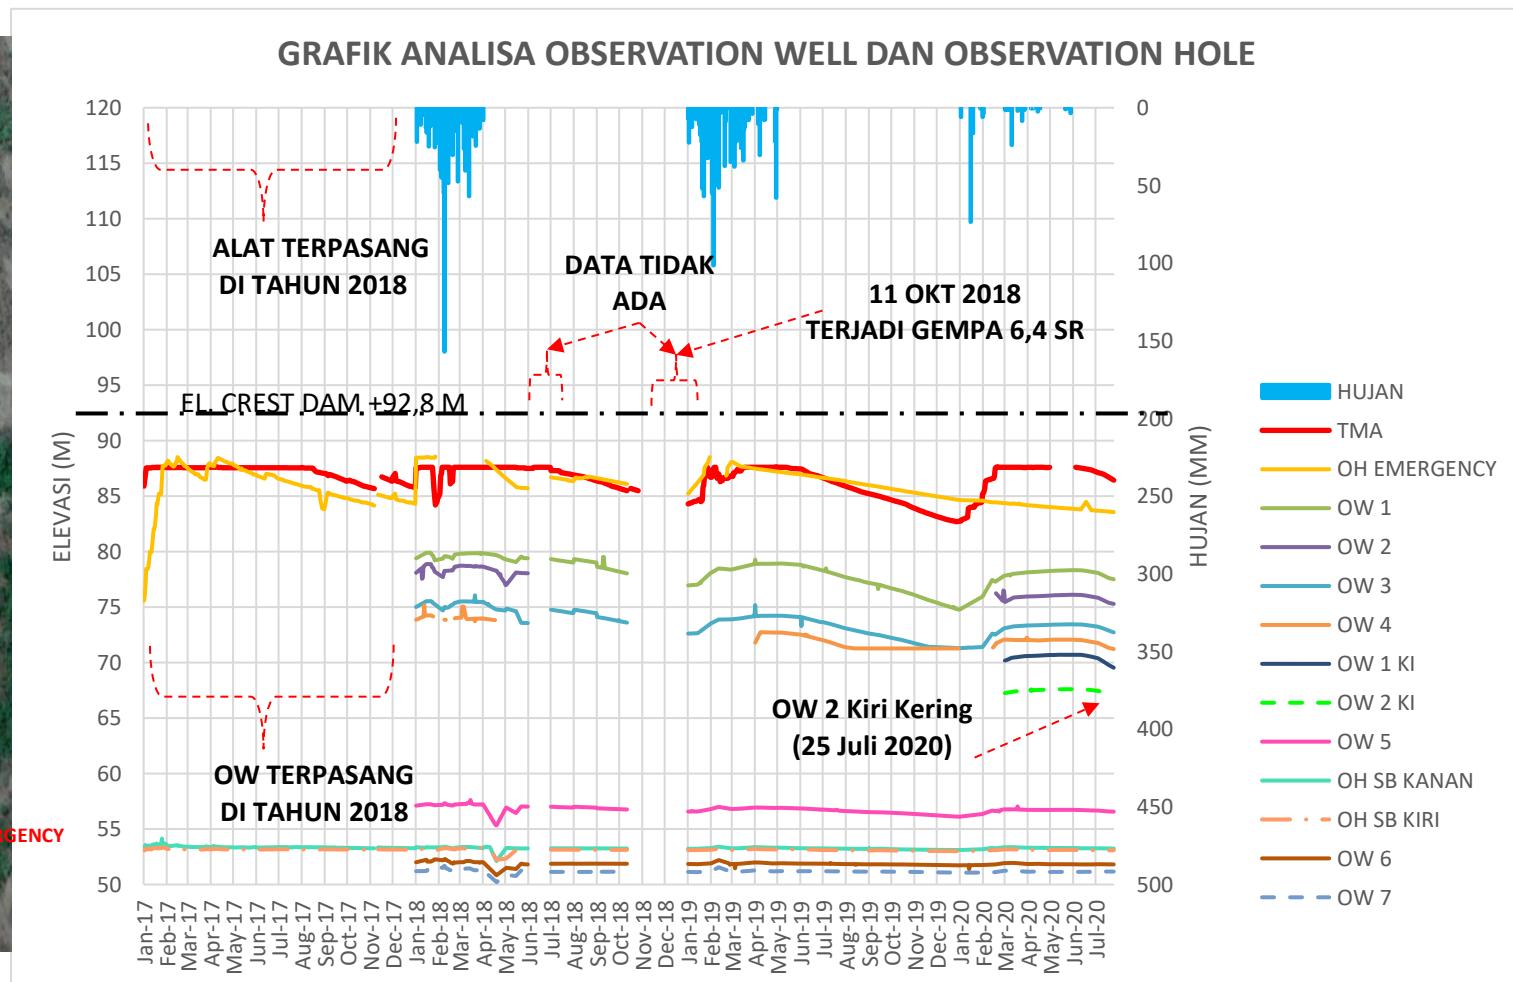
Gambar IV-14 Grafik Analisis *Observation Well* dan *Observation Hole*

Dari hasil grafik di atas, hasil fluktuasi OW 1 s.d 7 dan OW 1-2 Ki, serta OH SB Kiri, Kanan, dan Emergency terhadap muka air waduk menunjukkan hasil yang mirip, untuk OW 5, 6, dan 7 serta OH SB Kiri, SB Kanan memiliki muka air tanah yang kecil.

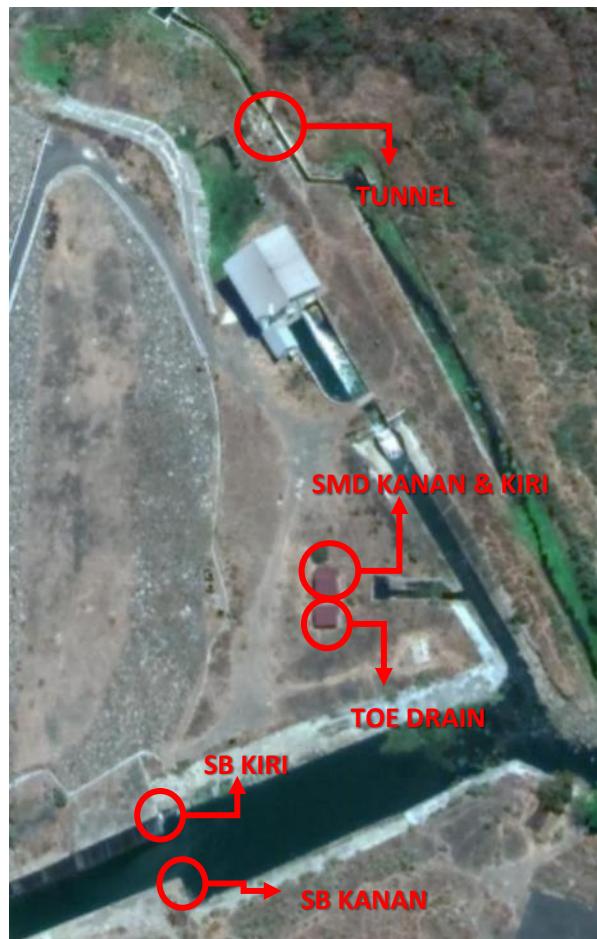
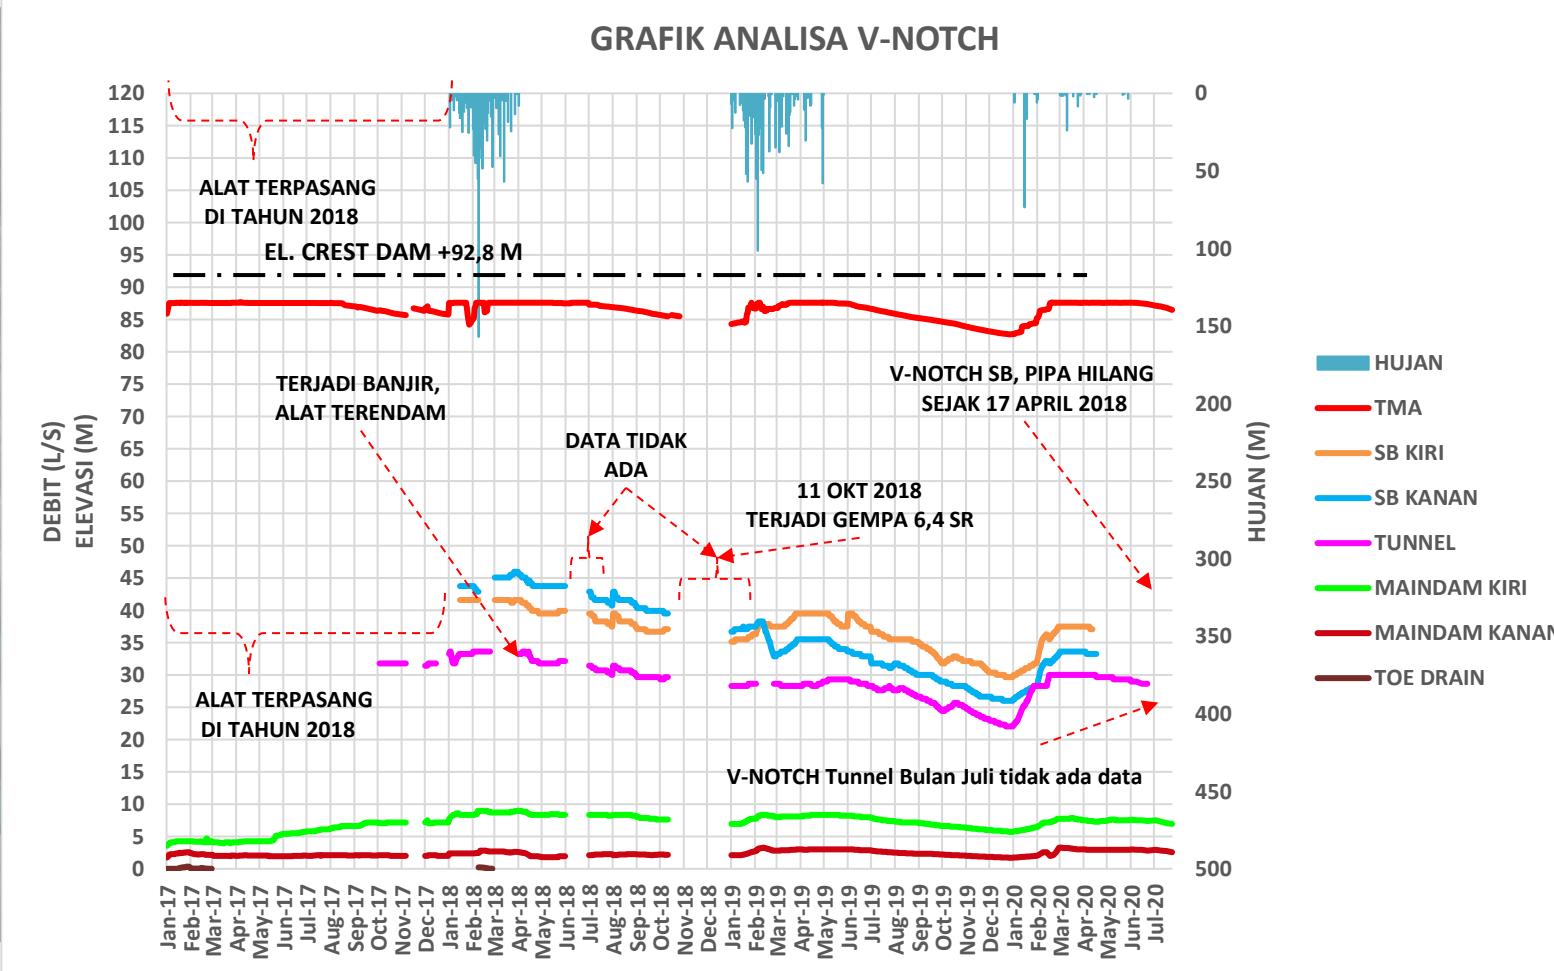
Gambar IV-15 Grafik Analisis V-Notch

Dari hasil analisa, pembacaan dari semua *v-notch* yang ada fluktuasi muka air waduk dengan fluktuasi debit *v-notch* memberikan hasil yang cukup mirip yang dapat di artikan bahwa *v-notch* dapat berfungsi dengan baik, tetapi debit *v-notch tunnel* dan *stilling basin* lebih besar dari pada *v-notch main dam*. Berdasarkan data tersebut ada dugaan bahwa rembesan air cenderung melewati bukit tumpuan kanan maupun kiri dari pada tubuh Bendungan. Berdasarkan data tersebut dibutuhkan data perencanaan debit inflow bendungan sebagai bahan banding untuk mengetahui apakah debit di lapangan sesuai dengan perencanaan atau tidak. Kemudian untuk pipa pada *v-notch stilling* perlu segera dilakukan perbaikan pipa supaya dapat melakukan pembacaan kembali.

Dari hasil tabel resume di atas dapat dijelaskan debit rembesan untuk main dam cederung lebih besar pada SMD Kiri yaitu 7,63 l/s, tetapi untuk semua *v-notch* debit terbesar pada area *stilling basin* seperti yang sudah dijelaskan sebelumnya bahwa ada kecenderungan bahwa rembesan air cenderung melewati bukit tumpuan kanan ataupun kiri.

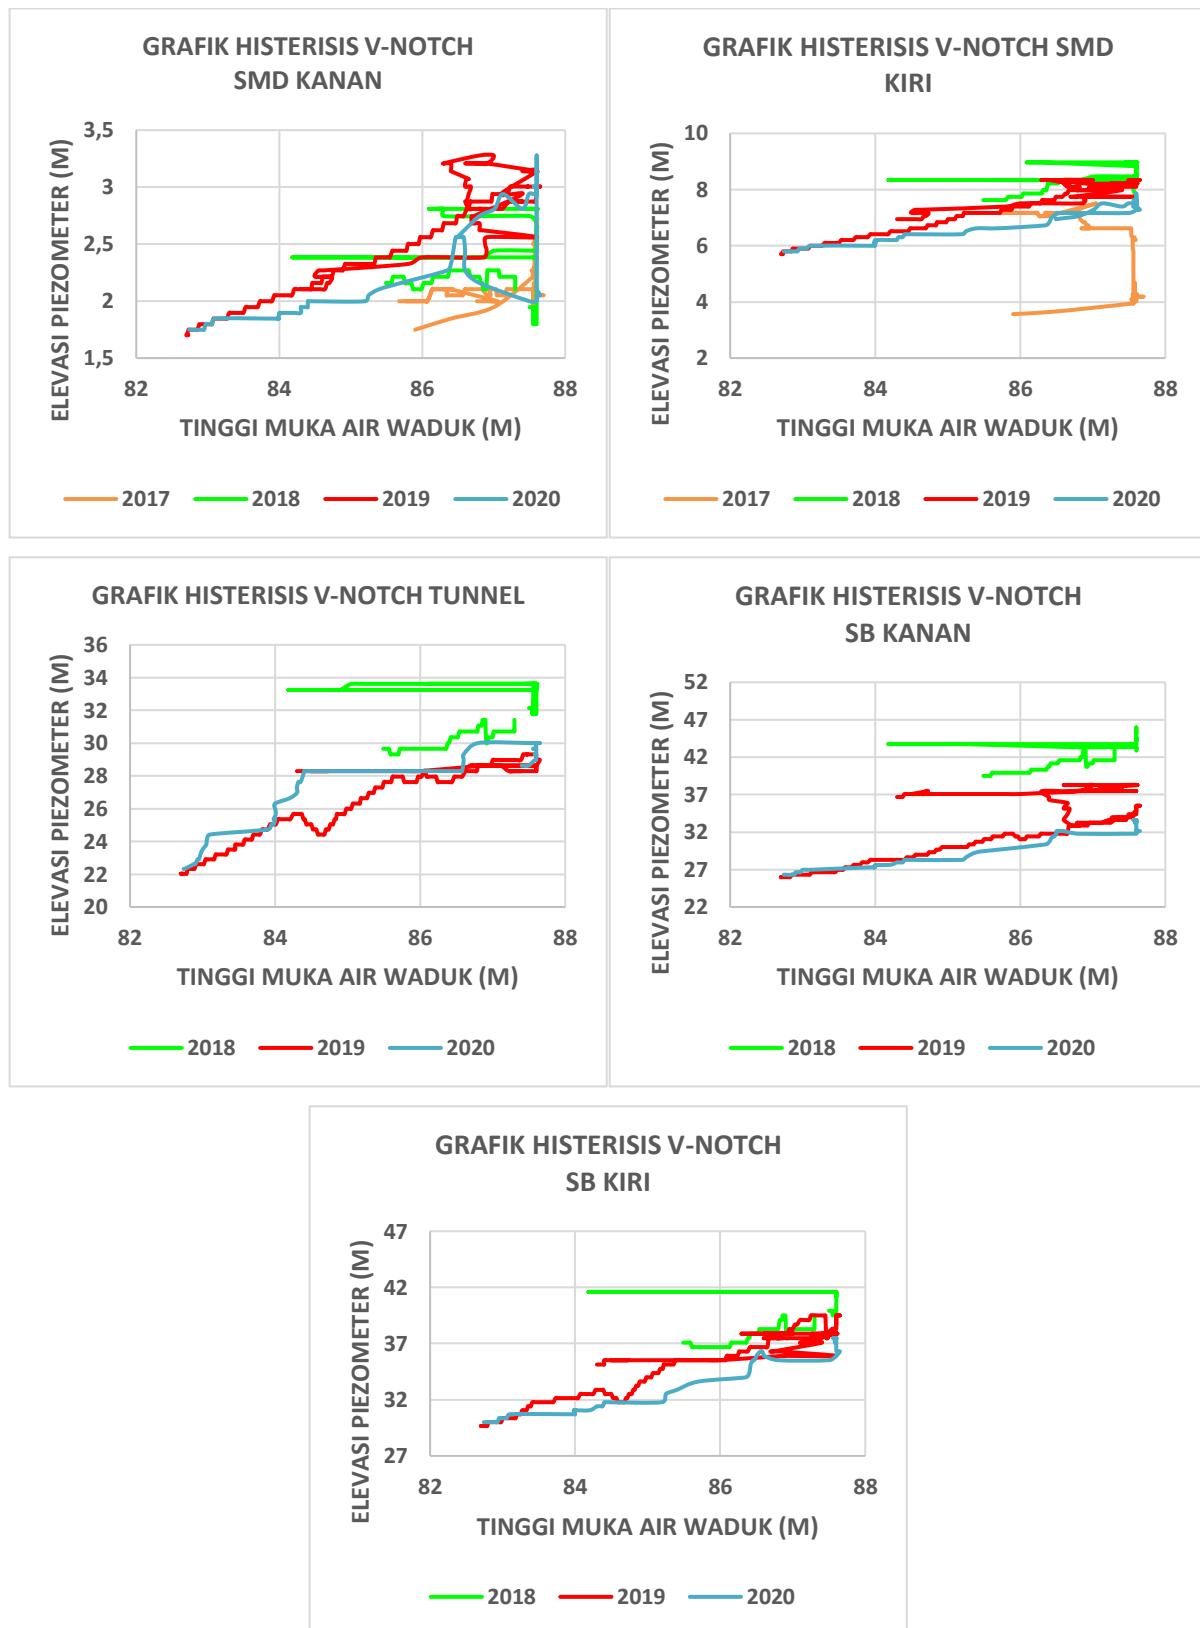
**Gambar IV-16 Grafik Histerisis Analisis V-Notch**

Pada grafik histerisis *v-notch* tren debit sama seperti *piezometer* pada tahun 2017 hingga 2018 mengalami tren kenaikan dan turun pada tahun 2019 hingga 2020.

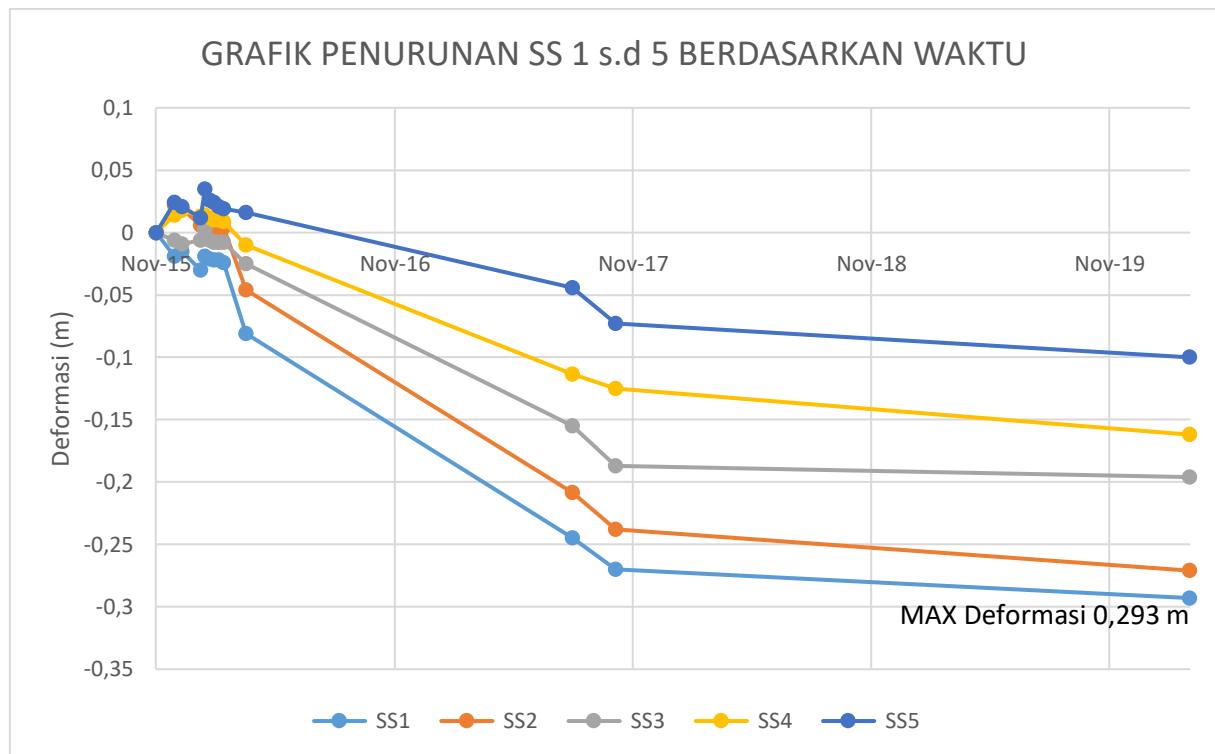
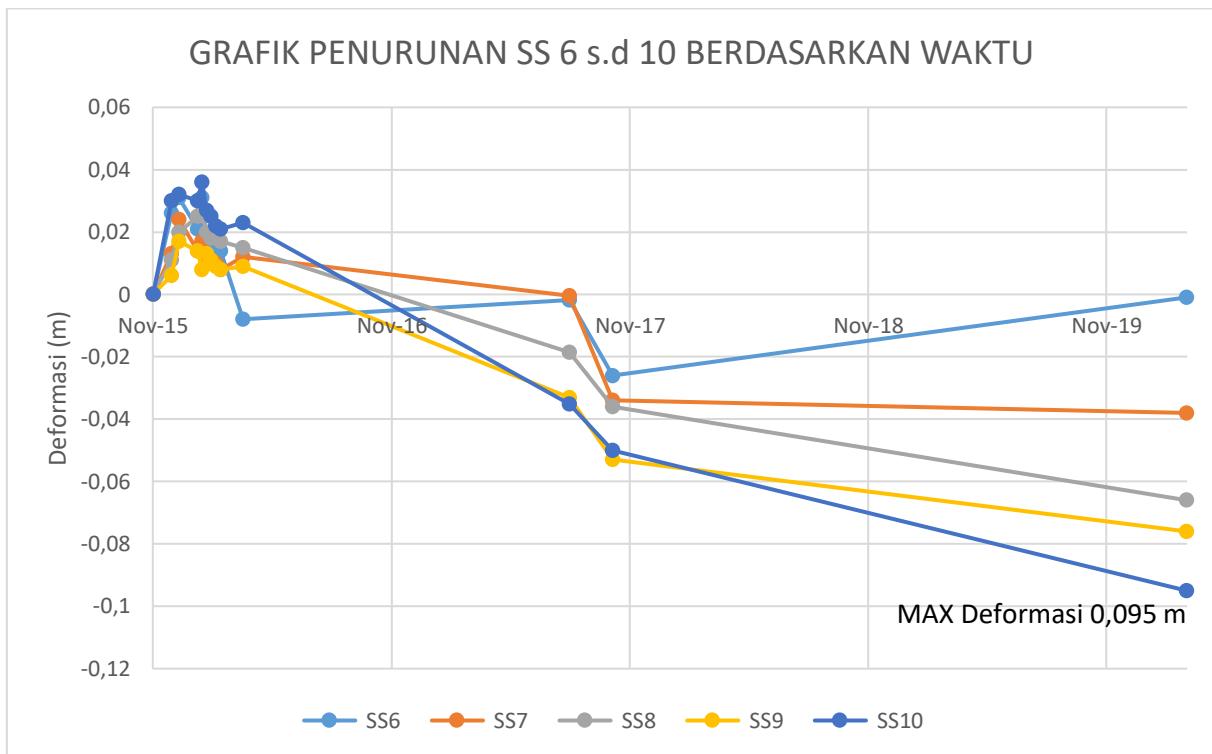
Sama seperti puncak Bendungan, penurunan juga terjadi pada lereng hilir Bendungan. Penurunan yang terjadi untuk bagian SS 1 sampai SS 5 penurunan yang dihasilkan cukup besar, dengan penurunan maksimum sebesar 0,293 m atau 29,3 cm hal ini dapat dikorelasikan dengan hasil inspeksi visual dengan penurunan rip rap yang menurut operator pada daerah ini dahulu saat masa konstruksi dan gambar kerja rip-rap sejajar dengan tinggi kanstin khususnya pada area SS 1- SS 3. Sedangkan untuk SS 6 hingga SS 10 penurunan yang terjadi relatif kecil di mana penurunan maksimum sebesar 0,095 m atau 9,5 cm.
