# LAPORAN INSPEKSI BENDUNGAN BAJULMATI

JULI 2020

INSPEKSI VISUAL  
BENDUNGAN BAJULMATI

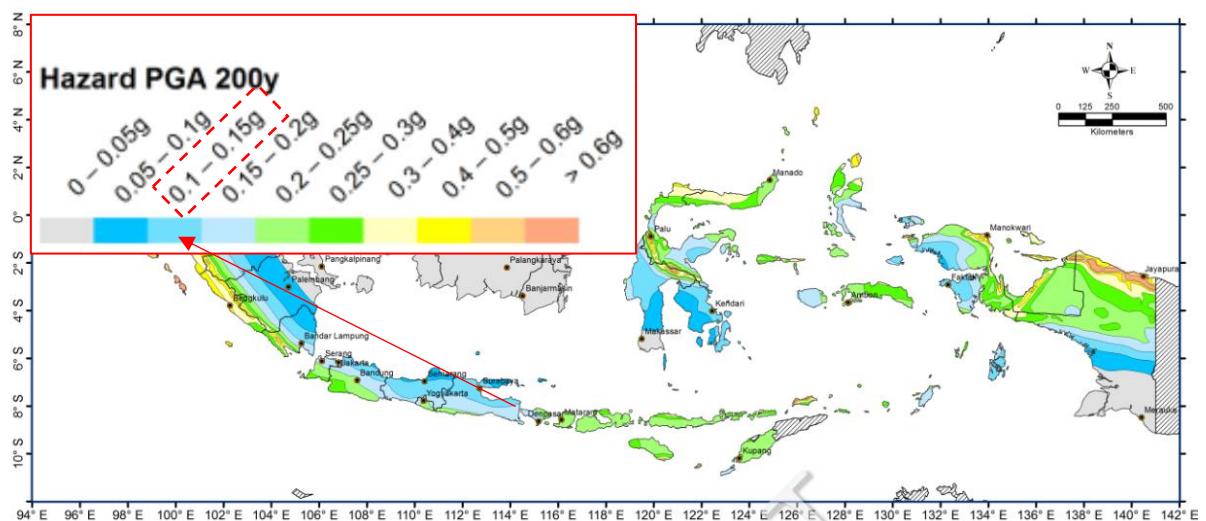
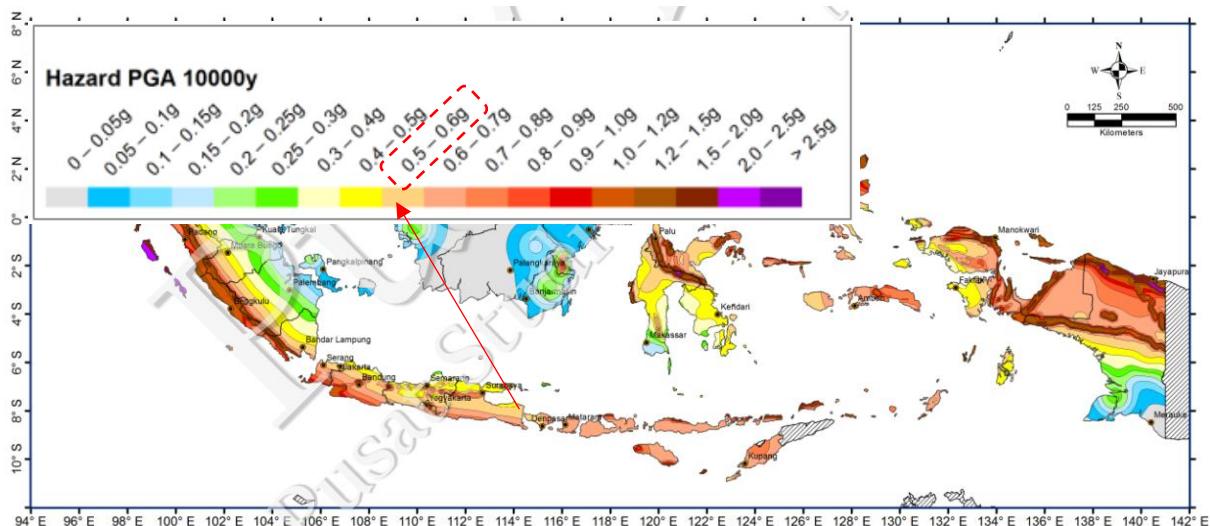
Berdasarkan **Gambar V-2** dan **V-3**, terlihat besarnya percepatan puncak gempak permukaan untuk **periode ulang 200 tahun (Gempa OBE)** sebesar **PGA = 0,1g – 0,15g** sedangkan untuk **periode ulang 10.000 tahun (Gempa MDE)** sebesar **PGA = 0,5g – 0,6g**.

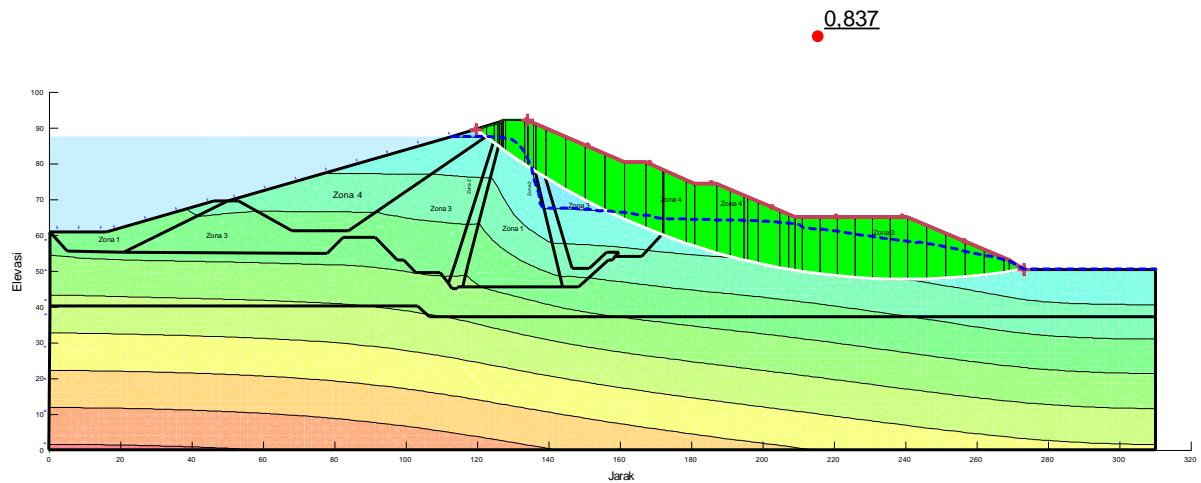
**Gambar V-21 Bidang Gelincir Lereng Hilir Bendungan Bajulmati y/H 1,00 MDE MAN  
( $ks = 0,3850$   $kv = 0,2567$ )**

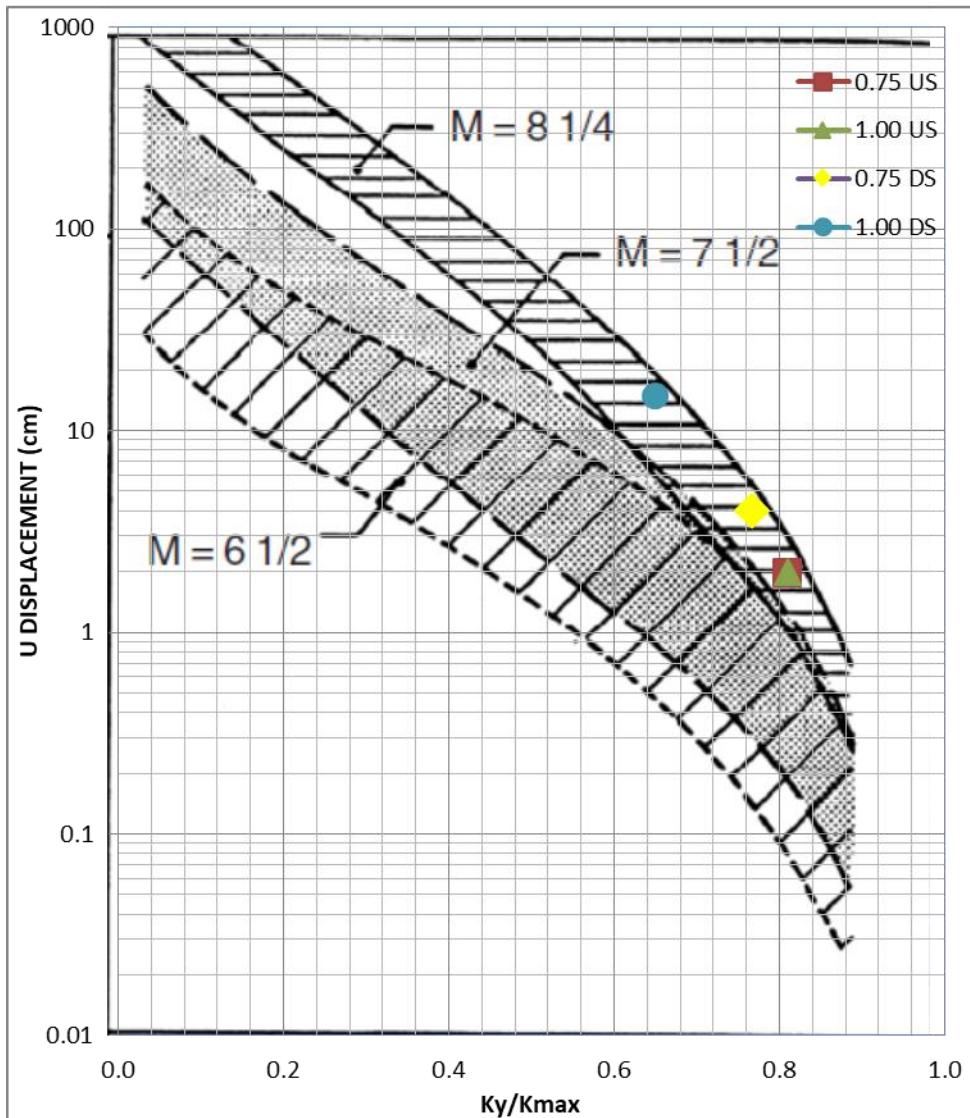
Gambar V-22 Grafik Alihan Tetap Kondisi MAN Magnitude  $8 \frac{1}{4}$  SR

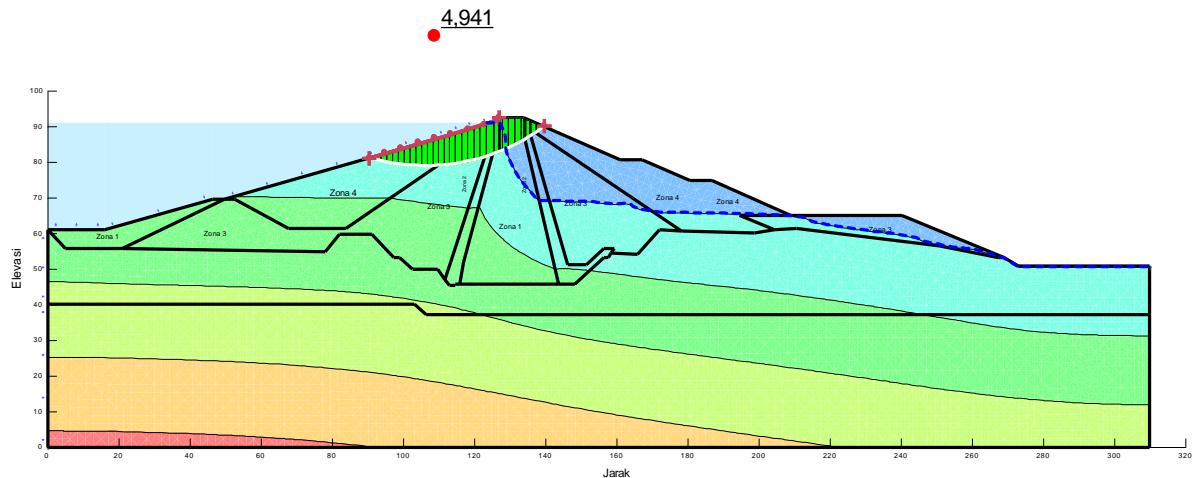
Gambar V-23 Bidang Gelincir Lereng Hulu Bendungan Bajulmati y/H 0,25 MAB  
(Seismic Load = 0)

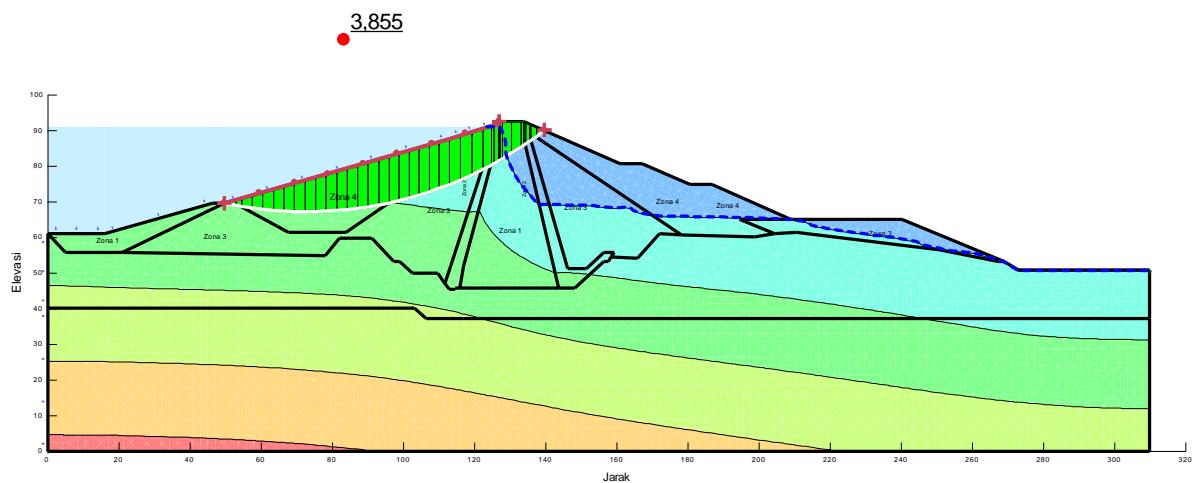
Gambar V-24 Bidang Gelincir Lereng Hulu Bendungan Bajulmati y/H 0,50 MAB  
(Seismic Load = 0)

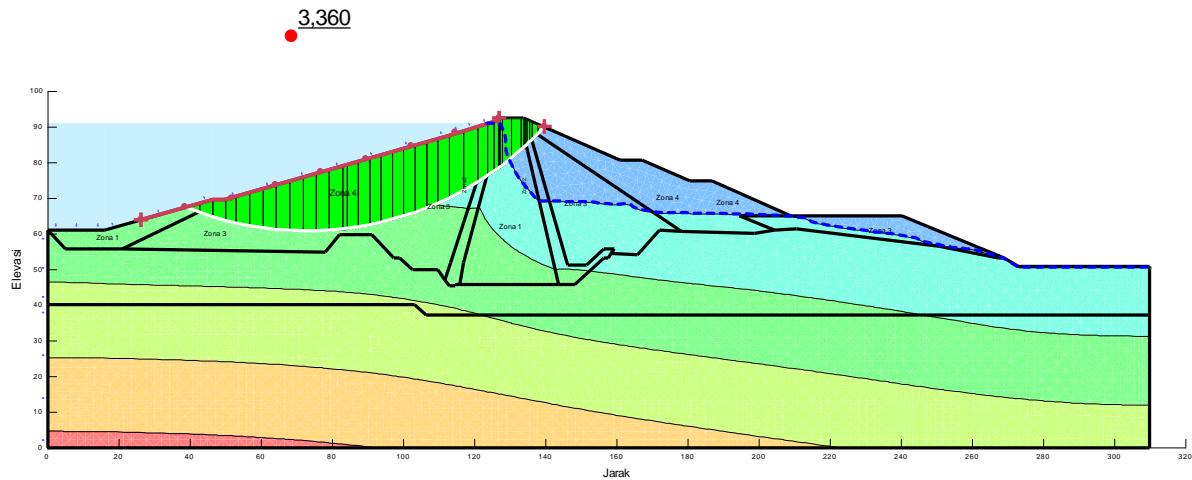
**Gambar V-25 Bidang Gelincir Lereng Hulu Bendungan Bajulmati y/H 0,75 MAB  
(Seismic Load = 0)**

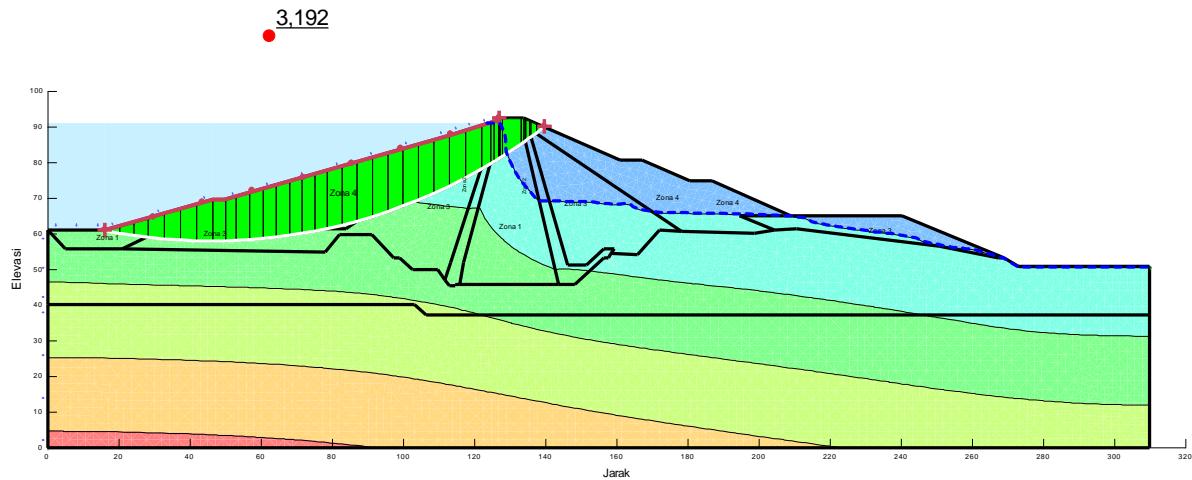
**Gambar V-26 Bidang Gelincir Lereng Hulu Bendungan Bajulmati y/H 1,00 MAB  
(Seismic Load = 0)**

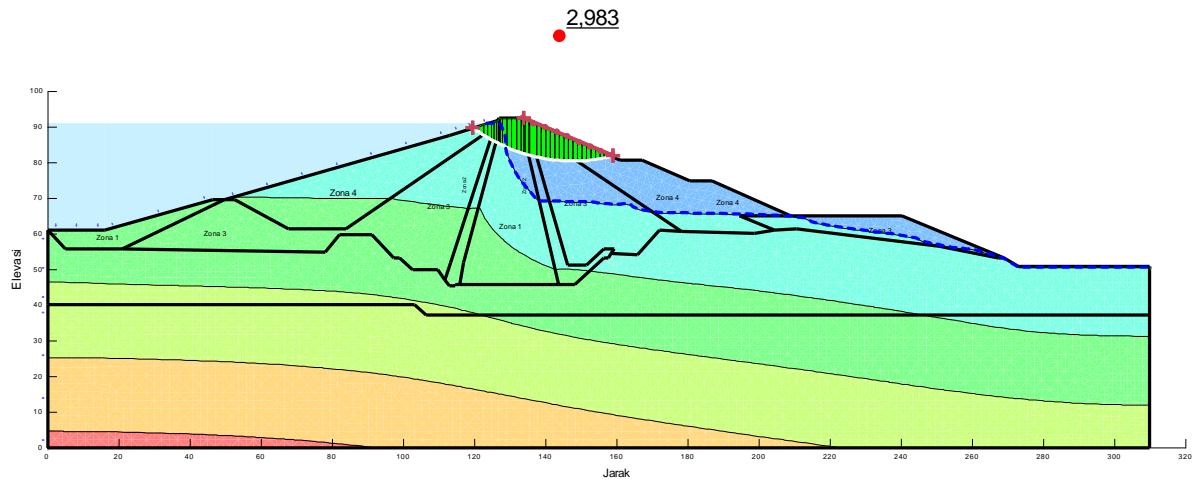
**Gambar V-27 Bidang Gelincir Lereng Hilir Bendungan Bajulmati y/H 0,25 MAB  
(Seismic Load = 0)**

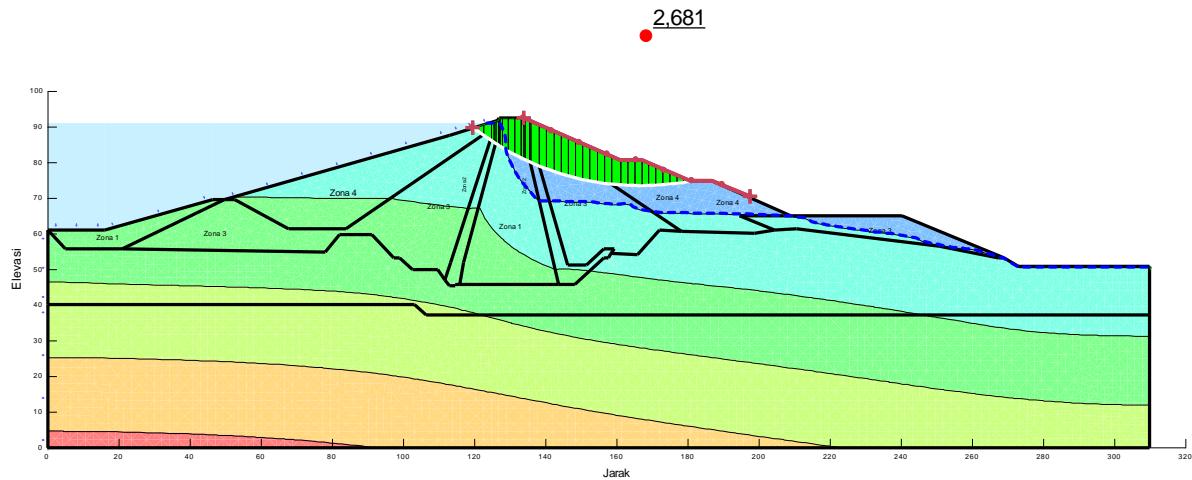
**Gambar V-28 Bidang Gelincir Lereng Hilir Bendungan Bajulmati y/H 0,50 MAB  
(Seismic Load = 0)**

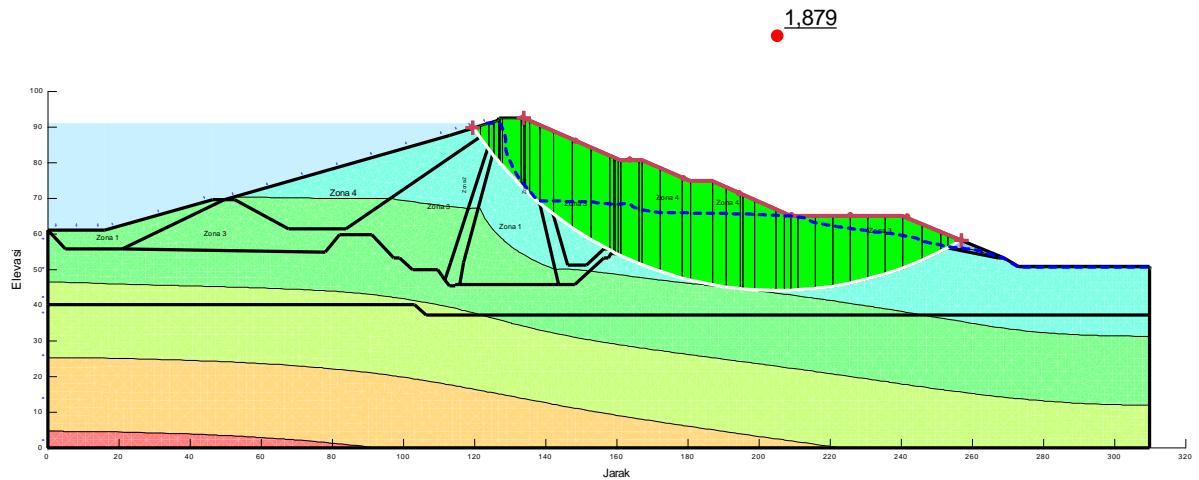
**Gambar V-29 Bidang Gelincir Lereng Hilir Bendungan Bajulmati y/H 0,75 MAB  
(Seismic Load = 0)**

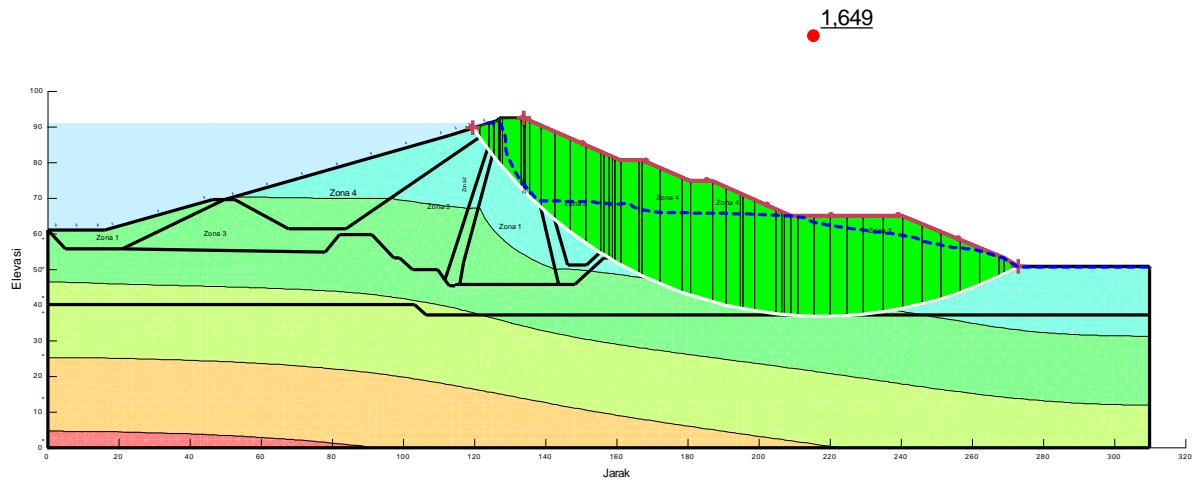
**Gambar V-30 Bidang Gelincir Lereng Hilir Bendungan Bajulmati y/H 1,00 MAB  
(Seismic Load = 0)**

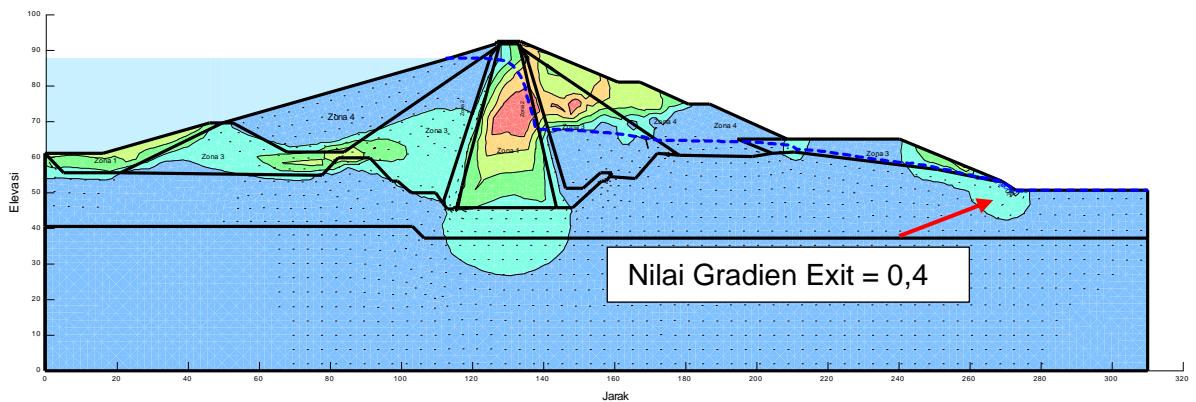
**Gambar V-31 Gradient Exit Bendungan Bajulmati**

Dengan melihat gradien keluaran dari hasil analisis rembesan ( $I_y$ ) pada gambar diatas yaitu sebesar **0,4** dan nilai gradien kelurusan kritis diambil nilai praktis sebesar 1. Maka FK pada potongan melintang Bendungan Bajulmati dihitung dengan persamaan sebagai berikut

Karena Bendungan Bajulmati merupakan tipe bendungan yang dilengkapi dengan filter nilai FK yang harus di dapatkan bernilai lebih dari 2. Dari perhitungan di atas didapatkan **2,5** lebih besar dari pada 2 maka bendungan dapat dikatakan “**Aman**” terhadap piping.

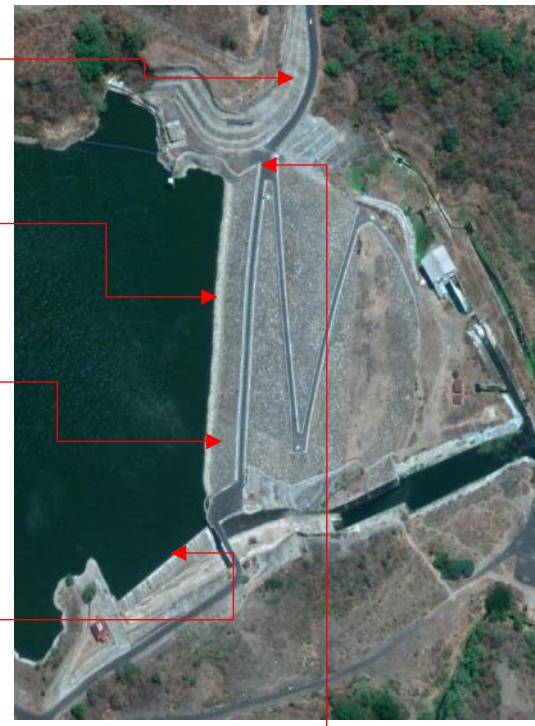
Deskripsi	Kondisi Mayor
Jalan Masuk	<ul style="list-style-type: none"><li>- Kerusakan pada aspal</li><li>- Guardrail tidak menumbuh</li></ul>
Lereng Hulu	<ul style="list-style-type: none"><li>- Banyak rongga pada rip rap</li><li>- Banyak sampah kayu</li></ul>
Puncak	<ul style="list-style-type: none"><li>- Retakan melintang di sekitar bukit tumpuan kanan</li><li>- Cekungan pada satu titik aspal</li></ul>
Spillway	<ul style="list-style-type: none"><li>- Sampah pohon tertahan di mercu</li></ul>
Lereng Hilir	<ul style="list-style-type: none"><li>- Retakan melintang pada bukit pada pondasi rumah pantau hingga pondasi patok pengaman jalan</li><li>- Gebalan rumput pada rip- rap</li><li>- Lubang sarang hewan liar</li></ul>

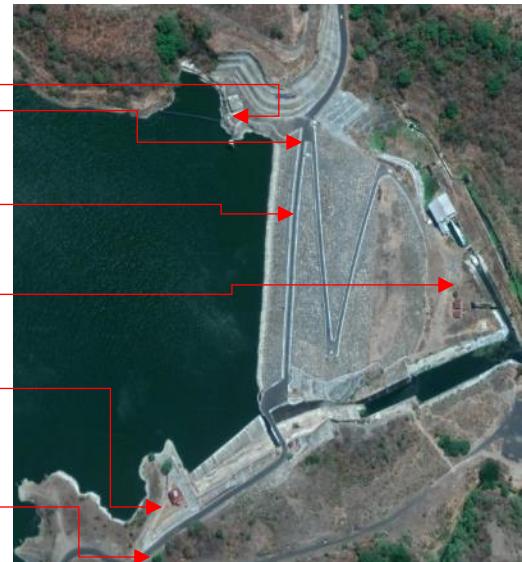
Deskripsi	Kondisi Mayor
<b>AWLR</b>	Pintu rumah pantau rusak
<b>Patok Geser</b>	CS 1 dan CS 2 terendam air
<b>Multilayer Settlement</b>	Tutup multilayer S TA 14+5 Hilang
<b>V-Notch</b>	Ada material halus terbawa pada V-Notch SMD
<b>Observation Well</b>	Gembok pengaman OW 1-7 rusak / hilang
<b>Observation Hole</b>	Tutup OW Emergency rusak
