# ***PENGARUH KUALITAS AIR TERHADAP KUALITAS TANAH PADA TATA SALURAN IRIGASI PASANG SURUT DI KAB. BARITO KUALA, KALIMANTAN SELATAN***

## **ABSTRACT**

*The food production in South Kalimantan Province is mostly gained from tidal irrigation along the downstream of Barito river. Tabunganen unit an area of 5600 ha, is one of the area under Tabunganen subdistrict. Previously the rice production in Tabunganen unit was considered sufficient, with the production rate of 2,5-3,0 ton/ha. Currently some areas near the tidal ponds have very low productivity, around 1-1,5 ton/ha. Some farmers presume that the decline in productivity is caused by soil acidity. This research is aimed to investigate the influence of water quality on soil quality in Tabunganen unit.*

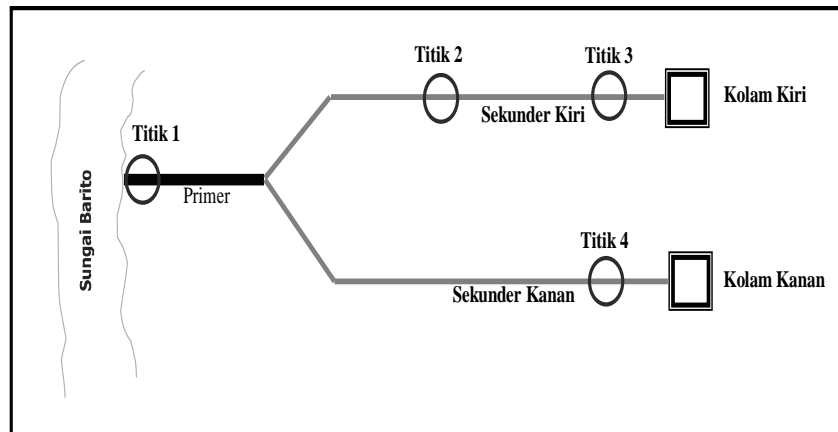
Gambar 3. Lokasi Titik Pengamatan Pasang Surut Unit Tabunganen

Gambar 3 memperlihatkan lokasi hidrometri. pengamatan pasang surut dan

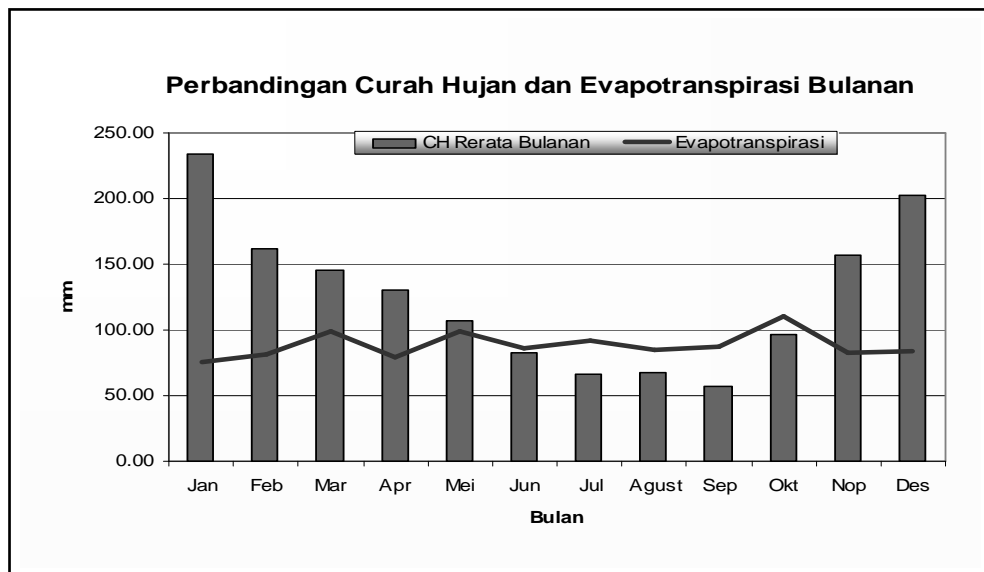
Gambar 5. Grafik Perbandingan Curah hujan dan Evapotranspirasi

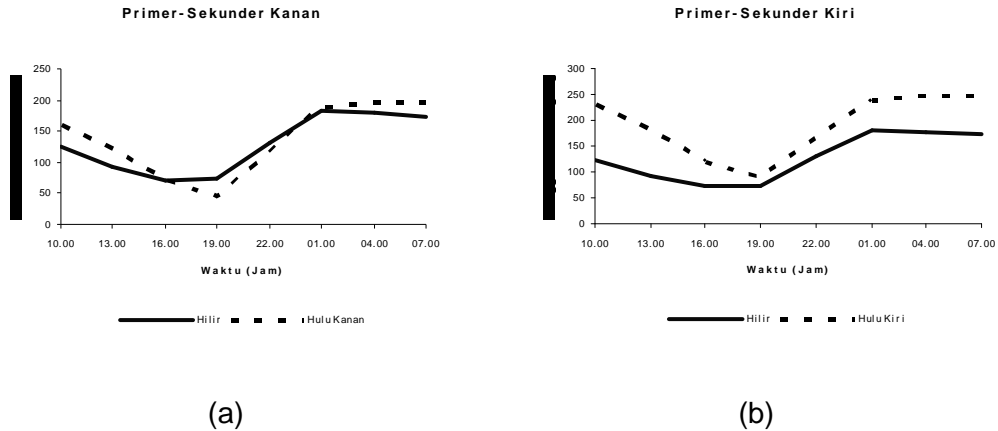
Gambar 8. Fluktuasi Pasang Surut di Unit Tabunganen

Gambar 8 memperlihatkan adanya perbedaan fase pasang surut di hulu dan hilir  $\pm 1$  jam yang menunjukkan bahwa di bagian hulu terdapat suatu massa air yang

dapat berupa kolam atau rawa yang mampu menampung air pasang yang masuk lewat saluran.
