KEKUMUHAN PERKOTAAN DALAM PERSPEKTIF FISIK, SOSIAL, DAN EKONOMI: STUDI KASUS DI KELURAHAN KEBON MELATI, JAKARTA

URBAN SLUMS IN PHYSICAL, SOCIAL, AND ECONOMIC PERSPECTIVES: A CASE STUDY IN KEBON MELATI URBAN VILLAGE, JAKARTA

Nadila Salsabila Melsha¹, Rindang Alfiah^{*}, Sri Sukmawati²

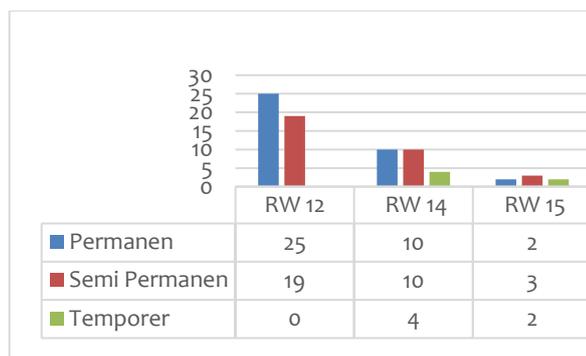
Gambar 2. Diagram Jenis Bangunan Permukiman Kumuh Kelurahan Kebon Melati (RW 12,14, dan 15)

Menurut Syam (2017), kondisi bangunan pada permukiman kumuh pada umumnya merupakan bangunan temporer. Sejalan dengan pernyataan tersebut, kondisi eksisting pada permukiman kumuh Kelurahan Kebon Melati terdapat bangunan permanen, semi-permanen hingga temporer. Jumlah jenis bangunan permukiman kumuh di Kelurahan Kebon Melati (RW 12, RW 14, dan RW 15), dapat dilihat pada Gambar 2.

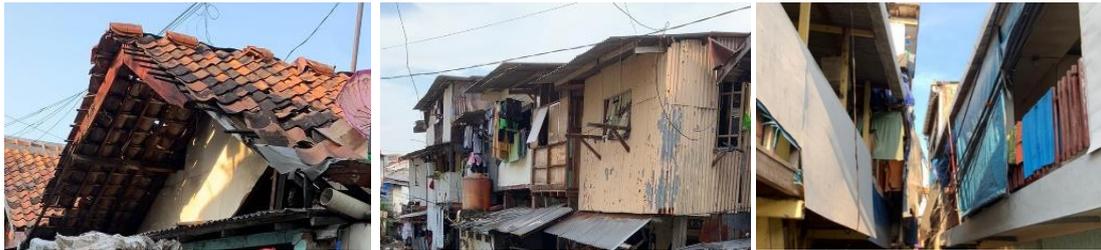
Gambar 3. Kondisi Bangunan Permukiman Kumuh Kelurahan Kebon Melati (RW 12, 14, dan 15)

Berdasarkan Gambar 3, dapat dilihat bahwa jenis bangunan permanen didominasi oleh RW 12, sedangkan RW 14 dan RW 15 masih didominasi oleh jenis bangunan semi-permanen. Pada RW 12, umumnya konstruksi bangunan cukup kokoh dikarenakan menggunakan material beton, batu bata maupun lantai keramik. Pada RW 14 dan 15, banyak ditemukan bangunan rumah menggunakan konstruksi tembok atau batu tanpa plester, dinding papan kayu kualitas rendah, atap seng, maupun lantai semen. Kondisi bangunan di permukiman kumuh Kelurahan Kebon Melati (RW 12, RW 14, dan RW 15), dapat dilihat pada Gambar 3.

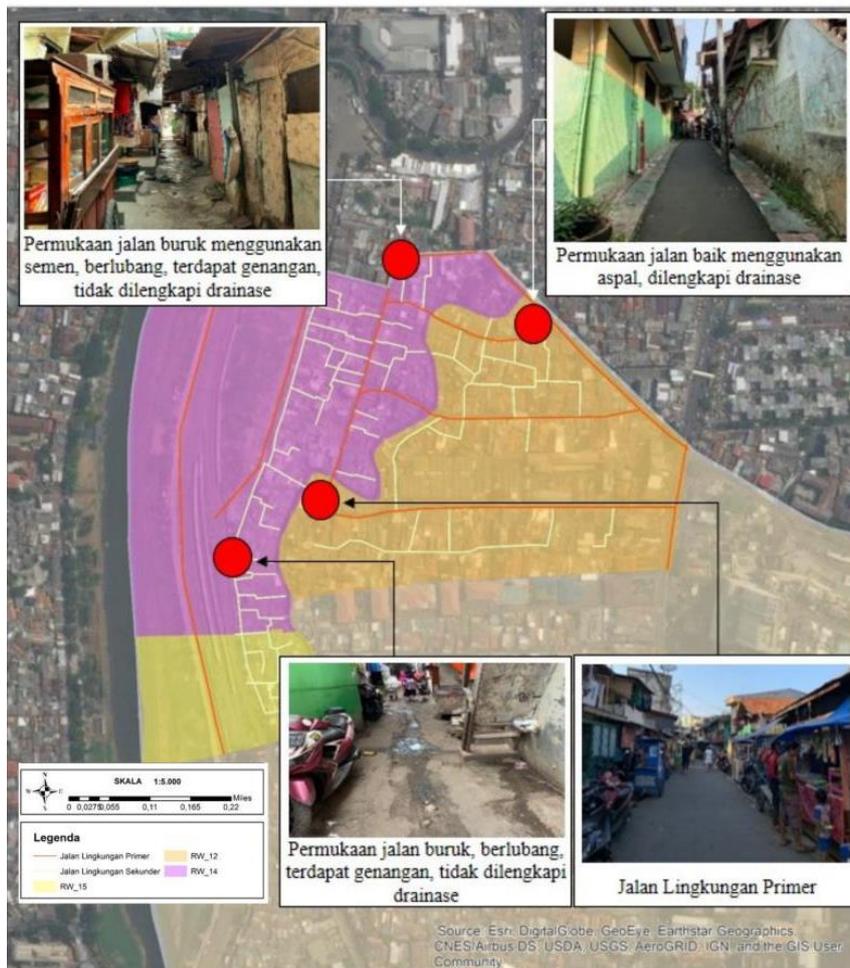
Sumber: Indonesia Geospasial Portal, 2022
Gambar 4. Jalan Lingkungan Permukiman Kumuh
Kelurahan Kebon Melati (RW 12, 14, dan 15)

Berdasarkan hasil observasi lapangan di Kelurahan Kebon Melati, terdapat kondisi jalan lingkungan yang tergolong cukup baik dengan lapisan permukaan aspal dan kondisi permukaan yang mulus serta dilengkapi oleh drainase di setiap sisinya. Namun masih ada di beberapa titik yang memiliki jalan lingkungan yang tidak sesuai standar. Perkerasan jalan yang tidak baik atau tidak sesuai persyaratan teknis seperti kondisi permukaan jalan buruk dan tidak beraspal, tidak dilengkapi oleh drainase, permukaan jalan rusak dan berlubang sehingga menimbulkan genangan merupakan salah satu faktor permukiman kumuh (Wilandri dkk, 2017). Bahkan banyak ditemukan jalan yang dipakai oleh masyarakat setempat untuk aktivitas atau kebutuhan rumah tangga seperti dapur, tempat parkir ataupun tempat berdagang. Hal ini pastinya dapat mengganggu kenyamanan masyarakat sekitar di wilayah tersebut. Berikut peta jalan lingkungan permukiman kumuh Kelurahan Kebon Melati (RW 12, RW 14, dan RW 15), dapat dilihat pada Gambar 4.

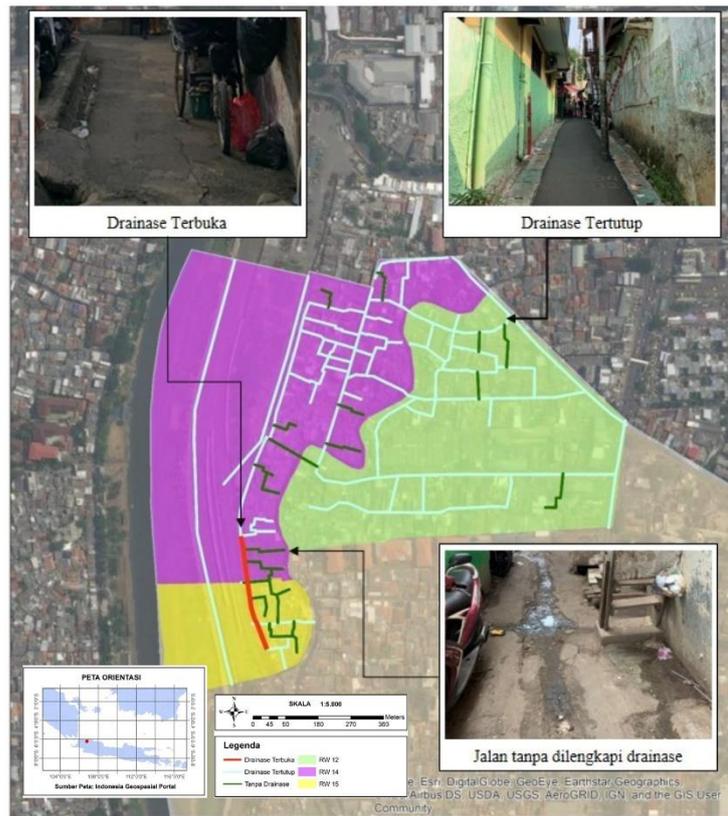
Gambar 5. Peta Drainase Eksisting Permukiman Kumuh Kelurahan Kebon Melati (RW 12, 14, dan 15)

Kondisi drainase merupakan tolak ukur sehat atau tidaknya suatu lingkungan permukiman, sehingga penilaian terhadap kondisi drainase di lokasi studi perlu dilakukan (Manurung dkk, 2019). Terdapat 2 jenis drainase pada permukiman kumuh Kelurahan Kebon Melati (RW 12, 14, dan 15) yaitu drainase terbuka dan tertutup. Pada umumnya di ketiga lokasi tersebut didominasi drainase tertutup. Drainase tertutup pada permukiman padat bertujuan untuk tidak mengganggu dan membahayakan kesehatan masyarakat. Adanya drainase tertutup agar dapat mengalirkan limpasan air hujan atau air limbah sehingga dapat mengurangi bau tidak sedap dari limbah rumah tangga dan tidak menyebabkan genangan akibat air hujan. Namun di beberapa lokasi masih menggunakan drainase terbuka. Peta drainase di permukiman kumuh Kelurahan Kebon Melati (RW 12, RW 14, dan RW 15), dapat dilihat pada Gambar 5.

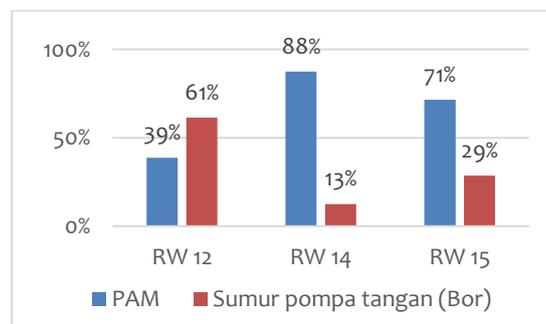
Gambar 6. Sumber Air Bersih Permukiman Kumuh Kelurahan Kebon Melati (RW 12, 14, dan 15)

Permukiman kumuh Kelurahan Kebon Melati telah disediakan jaringan air PAM yang dialirkan ke seluruh permukiman. Masyarakat pada umumnya juga sudah terakses PAM. Berdasarkan hasil kuisioner yang telah disebar, pada RW 14 dan RW 15 umumnya masyarakat telah menggunakan sumber air bersih yang berasal dari PAM yaitu 88% dan 71%. Sedangkan pada RW 12, masih didominasi penggunaan sumber air bersih yang berasal dari sumur pompa tangan (bor) sebanyak 61%. Berikut presentase pengguna jenis sumber air bersih di permukiman kumuh Kelurahan Kebon Melati (RW 12, RW 14, dan RW 15),, dapat dilihat pada Gambar 6.

Berdasarkan pada Gambar 6, terdapat 2 cara dalam memperoleh sumber air bersih pada lokasi penelitian yaitu yang diseduakan oleh PAM dan sumber pompa tangan (bor) atau *jetpump*. Menurut Wilandari dkk (2017), air bersih merupakan isu lingkungan yang sering terjadi pada permukiman kumuh. Walaupun sumber air PAM sudah tersedia pada permukiman tersebut namun beberapa masyarakat masih mendapatkan kendala dalam mengakses air PAM. Hal ini disebabkan oleh kejadian kebakaran yang pernah terjadi pada tahun 2013. Sehingga beberapa masyarakat tersebut menggunakan sumur pompa tangan (bor) atau *jetpump*. Pemakaian air tanah atau sumur pompa tangan (bor) atau *jetpump* sebaiknya dikurangi atau diberhentikan karena pemakaian air tanah yang berlebih dapat menyebabkan penurunan permukaan tanah, dimana Kota Jakarta setiap tahun permukaan tanahnya terus menurun. Peta jaringan air minum/bersih, dapat dilihat pada Gambar 7.

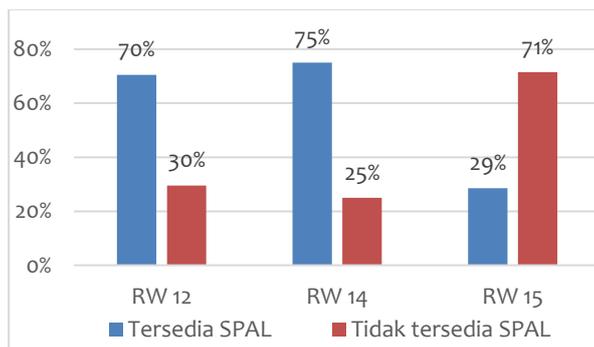
Gambar 8. Presentase Jumlah Unit Rumah pada Permukiman yang Terakses Saluran Pembuangan Air Limbah (SPAL)

Permukiman kumuh Kelurahan Kebon Melati sebagian besar sudah terakses Saluran Pembuangan Air Limbah (SPAL) yang tersambung dengan jaringan drainase lingkungannya. Namun masih ditemukan masyarakat yang tidak terakses SPAL bahkan saluran air limbah yang berakhir ke sungai. Air Limbah yang menyatu dengan tempat pembuangan sampah merupakan permasalahan lingkungan yang dapat menyebabkan pencemaran air tanah (Wilandari dkk, 2017). Berdasarkan hasil kuisioner, pada RW 12 dan RW 14 umumnya telah tersedia Saluran Pembuangan Air Limbah (SPAL), sedangkan pada RW 15 umumnya masih belum tersedai SPAL dengan presentase 71%. Berikut diagram yang menunjukkan presentase masyarakat yang terakses SPAL di permukiman kumuh Kelurahan Kebon Melati (RW 12, RW 14, dan RW 15), dapat dilihat pada Gambar 8.

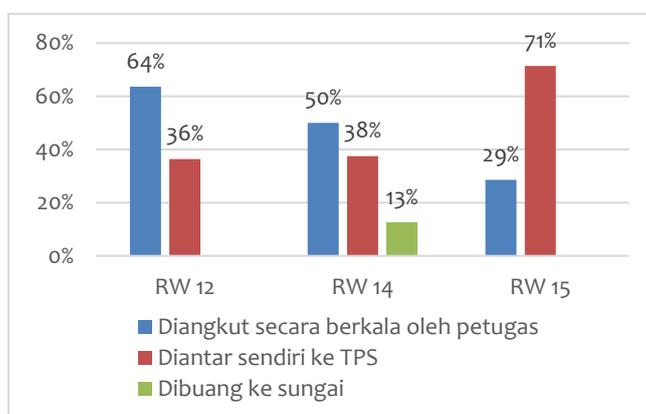
Gambar 9. Sistem Pembuangan Sampah Permukiman Kumuh Kelurahan Kebon Melati (RW 12, 14, dan 15)

Masyarakat permukiman kumuh Kelurahan Kebon Melati (RW 12, RW 14, dan RW 15) membuang sampah dengan membayar petugas dan lainnya membuang sampah rumah tangganya sendiri ke tempat pembuangan sampah (TPS) dekat pasar agar tidak mengeluarkan biaya iuran petugas sampah. Berdasarkan hasil observasi, terdapat TPS dekat pasar di RW 12 namun kondisi TPS cukup buruk bahkan tidak memiliki batasan (tembok). Sehingga mengakibatkan sampah meluap hingga ke pinggir jalan bahkan pasar. Selain itu, letak TPS berdekatan dengan mobilitas masyarakat sehingga cukup mengganggu karena bau tidak sedap dari tumpukan sampah tersebut. Pada permukiman juga tidak ditemukan tempat sampah pribadi maupun umum. Ketersediaan sarana dan prasarana persampahan yang dapat melayani oleh semua penduduk permukiman merupakan salah satu parameter kualitas lingkungan (Peraturan Menteri Pekerjaan Umum dan Perumahan Rakyat Nomor 14/2018). Berikut ini presentase masyarakat membuang sampah di permukiman kumuh Kelurahan Kebon Melati (RW 12, RW 14, dan RW 15), dapat dilihat pada Gambar 9.

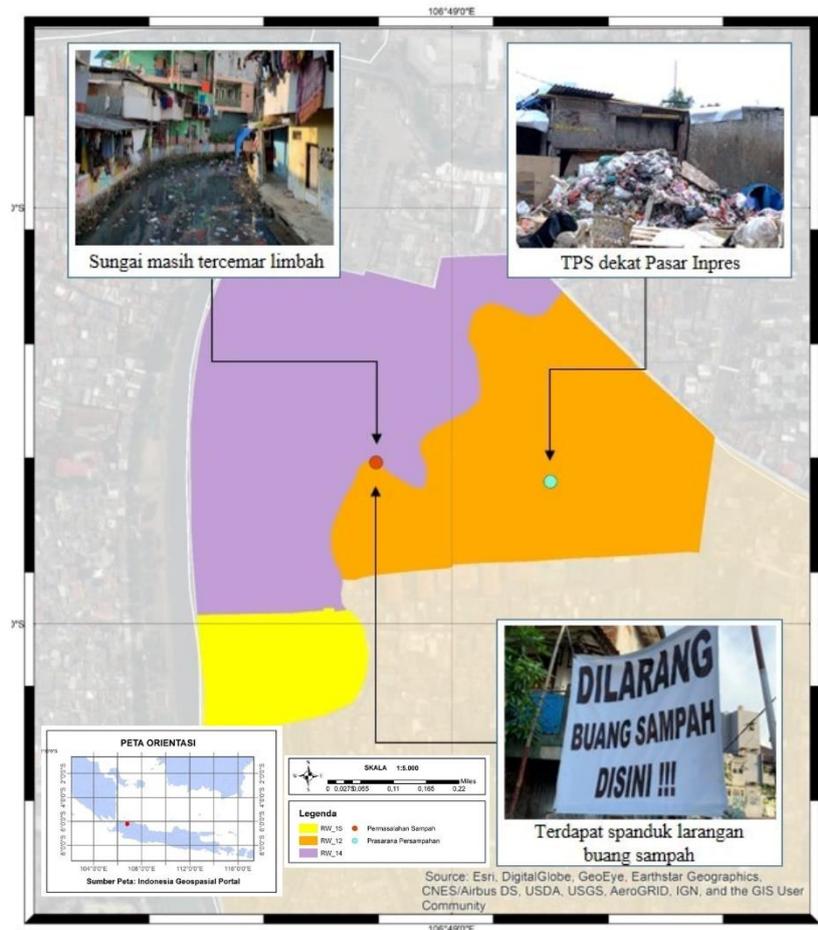
Gambar 10. Peta Potensi dan Masalah Persampahan Permukiman Kumuh Kelurahan Kebon Melati (RW 12, 14, dan 15)

Gambar 10, menunjukkan bahwa pada RW 12 dan 14 sebagian besar sistem pembuangan sampah sudah diurus oleh petugas. Pengangkutan sampah oleh petugas diambil secara rutin sebanyak 2 kali/sehari. Namun 13% responden RW 14 masih membuang sampah ke sungai walaupun sudah dipasang spanduk yang berisi larangan membuang sampah di dekat sungai tetapi hal itu tidak membuat masyarakat berhenti. Peta potensi dan permasalahan persampahan, dapat dilihat pada Gambar 10.

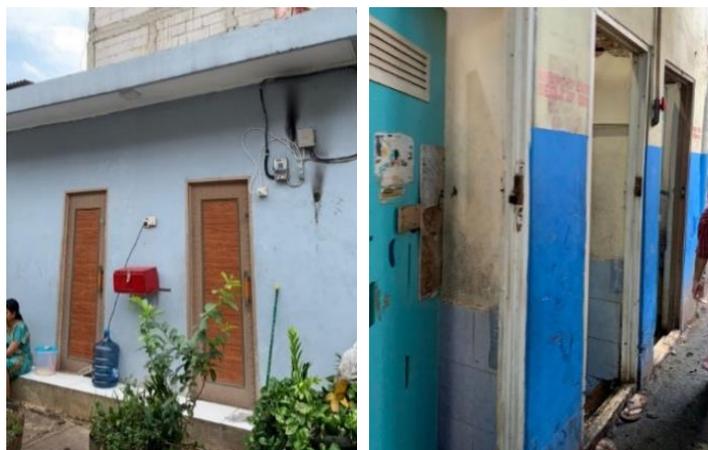
Gambar 11. Kondisi MCK Umum (Milik Pribadi) yang di sewakan di Permukiman Kumuh Kelurahan Kebon Melati (RW 12, 14, dan 15)

Pada lokasi penelitian, umumnya masyarakat sudah memiliki MCK di rumah. Menurut Wilandari dkk (2017), pembangunan MCK Umum merupakan salah satu cara untuk memberantas permukiman kumuh. Berdasarkan hasil observasi langsung, selain MCK pribadi, pada RW 12 dan 14 terdapat MCK Umum milik pribadi yang disewakan kepada masyarakat namun terdapat perbedaan yaitu dilihat dari kondisi kebersihan dan kualitas bangunannya. Pada MCK umum RW 12 memiliki kualitas bangunan yang layak, terawat dan terjaga kebersihannya. Namun sebaliknya pada RW 14, memiliki kondisi MCK yang kotor, bangunan tidak terawat dan sudah laksana serta terletak di gang yang cukup sempit. MCK umum ini ternyata dimiliki oleh individu masyarakat dan disewakan kepada masyarakat sekitar. Berikut merupakan kondisi Mandi Cuci Kakus (MCK) di permukiman kumuh Kelurahan Kebon Melati (RW 12, RW 14, dan RW 15), dapat dilihat pada Gambar 11. RW 12 dan RW 14 terdapat MCK Umum milik pribadi yang disewakan kepada masyarakat.

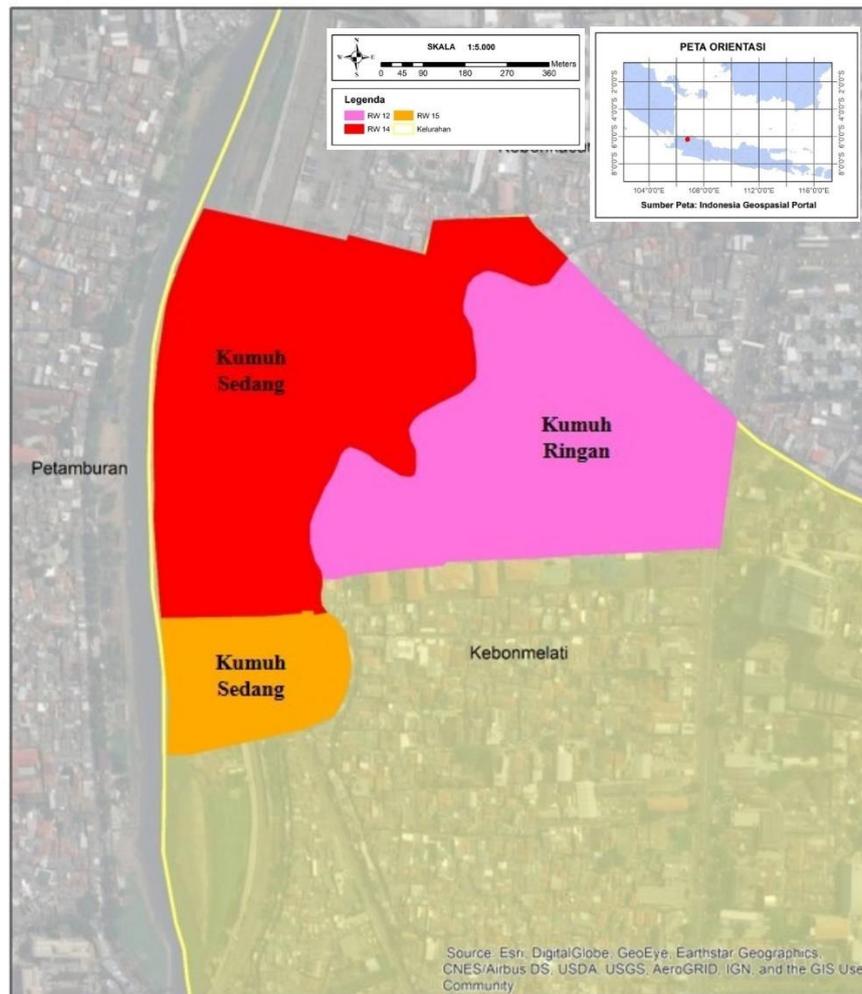
Gambar 12. Peta Tingkat Kekumuhan Kelurahan Kebon Melati (RW 12, 14 dan 15).

Berdasarkan hasil kuisioner dari 75 responden, Laporan administrasi Kelurahan Kebon Melati Tahun 2022 (data kependudukan) dan observasi langsung, penilaian pada Tabel 4 yang telah dilakukan menggunakan pedoman penilaian Peraturan Menteri Pekerjaan Umum dan Perumahan Rakyat Nomor 14 Tahun 2018, terdapat perubahan tingkat kualitas permukiman, RW 12 termasuk kedalam kategori kumuh ringan, sedangkan RW 14 dan 15 termasuk kedalam kategori kumuh sedang. Peta tingkat kekumuhan Kelurahan Kebon Melati berdasarkan identifikasi kondisi kekumuhan, legalitas lahan dan pertimbangan lain, dapat dilihat pada Gambar 12.

Ditinjau dari legalitas lahan, masyarakat RW 12 sudah banyak yang memiliki status lahan legal seperti Izin Mendirikan Bangunan (IMB) ataupun sertifikat hak milik ataupun hak guna bangunan/hak pakai, sedangkan RW 14 dan 15 masih banyak terdapat status lahan illegal. Jika dilihat dari pertimbangan lain, ketiga RW tersebut termasuk kedalam kategori tinggi karena berada di kawasan startegis serta ada potensi ekonomi dan kondisi sosialnya. Dari penilaian tersebut selanjutnya mengklasifikasikan skala prioritas penanganan berdasarkan pedoman Peraturan Menteri Pekerjaan Umum dan Perumahan Rakyat Nomor 14/2018. Berdasarkan formulasi skala prioritas, berikut merupakan hasil penilaian skala prioritas penanganan pada permukiman kumuh Kelurahan Kebon Melati RW 12, 14, dan 15, dapat dilihat pada Tabel 5.
