Analisis Laju Korosi pada Lingkungan Sungai Terhadap Material Pipa *Stainless Steel* 304 dan Pipa Galvanis di Kota Semarang

*Norman Iskandar^a, Sri Nugroho^a, I Putu Gde Wahyu Krisna^b

^aDosen Program Studi S-1 Teknik Mesin, Fakultas Teknik, Universitas Diponegoro

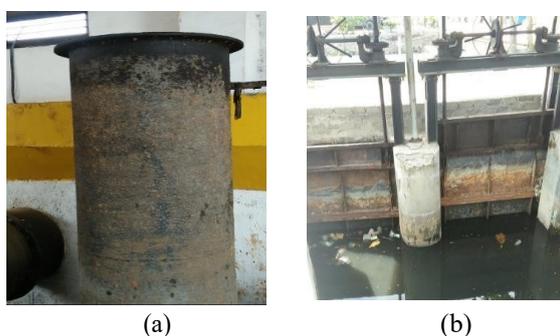
Gambar 1 Kerusakan akibat korosi (a) Pipa pompa banjir, (b) Pintu air irigasi

Kota Semarang merupakan salah satu kota di Indonesia yang memiliki kelembaban relatif dan suhu yang tinggi, Kota Semarang juga memiliki banyak aliran sungai dengan kondisi air yang bervariasi. Variasi kondisi air sungai di Kota Semarang dipengaruhi oleh limbah rumah tangga ataupun industri yang masuk di sepanjang aliran sungai. Kota Semarang juga terkenal dengan kondisi area bawah yang sering mengalami banjir baik akibat dari limpahan air sungai dari sektor hulu maupun dari air pasang laut. Salah satu penanganan banjir ini adalah dengan pembuatan polder dan pemasangan pompa banjir. Pada instalasi pompa banjir tersebut banyak menggunakan material logam diluar elemen pompanya sendiri, seperti untuk pintu air dan perpipaannya. Korosi banyak ditemukan bahkan secara kasat mata sangat jelas terlihat di peralatan dan instalasi pendukung pompa banjir yang dipasang oleh Pemerintah Kota Semarang. Berikut Gambar 1 menunjukkan kerusakan material pipa di salah satu instalasi pompa banjir dan pintu irigasi akibat korosi di Kota Semarang.

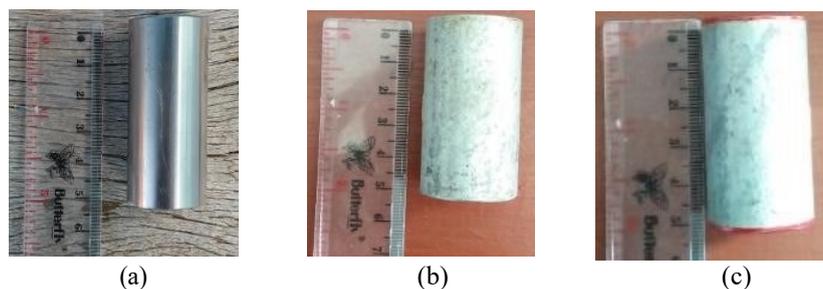
Gambar 2. Preparasi material (a) Pipa SS-304, (b) Pipa galvanis *non-treatment*, (c) Pipa galvanis *treatment*

Persiapan material diawali dengan memotong bagian pipa sehingga memiliki panjang 50 mm untuk masing-masing pipa. Untuk pipa galvanis dibagi menjadi 2 kondisi dimana kondisi pertama pipa galvanis *non-treatment* dalam artian bahwa pipa bagian cincin bekas potongan pipa tidak dilapisi kembali dengan menggunakan cat dan kondisi yang kedua bagian bekas potongan dilapisi dengan menggunakan cat. Kemudian pipa direndam pada larutan aseton kurang lebih 10

menit. Kemudian pipa ditimbang pada timbangan digital untuk mengetahui massa awal pipa sebelum pengujian dan diukur nilai densitasnya dengan menggunakan *density meter*. Berikut Gambar 2 menunjukkan preparasi material.

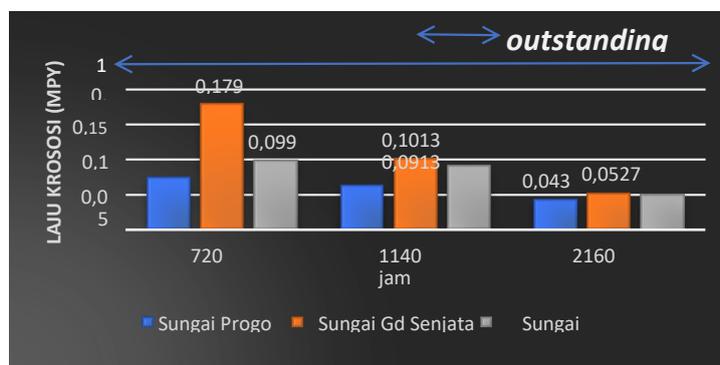
Gambar 3. Laju korosi pipa SS-304 pada berbagai lingkungan sungai terhadap waktu perendaman

Berikut merupakan Gambar 3. sampai Gambar 5. menampilkan histogram laju korosi material pada lokasi perendaman terhadap waktu perendaman.

Dari histogram diatas dapat diketahui bahwa pipa SS-304 dengan laju korosi terbesar yaitu pada lokasi Sungai Gudang Senjata yaitu sebesar 0,1796 mpy namun masih dalam kategori *outstanding*, hal ini disebabkan karena Sungai Gudang Senjata memiliki unsur-unsur korosif dengan presentase yang lebih tinggi dibandingkan sungai lainnya. Sedangkan laju korosi paling rendah terjadi pada Sungai Progo karena memiliki presentase unsur-unsur penyebab korosi yang rendah.

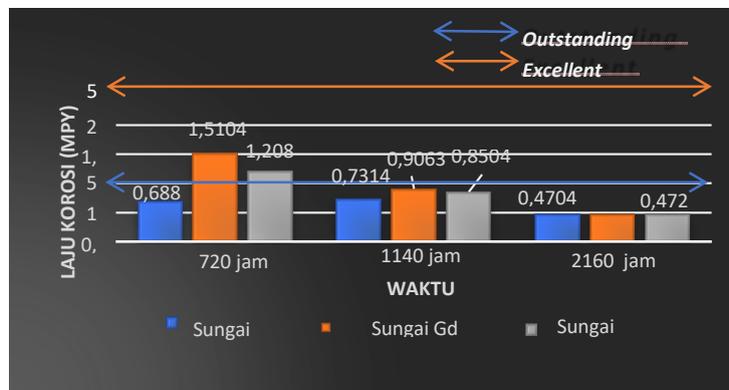
Gambar 4. Laju korosi pipa galvanis pada berbagai lingkungan sungai terhadap waktu perendaman

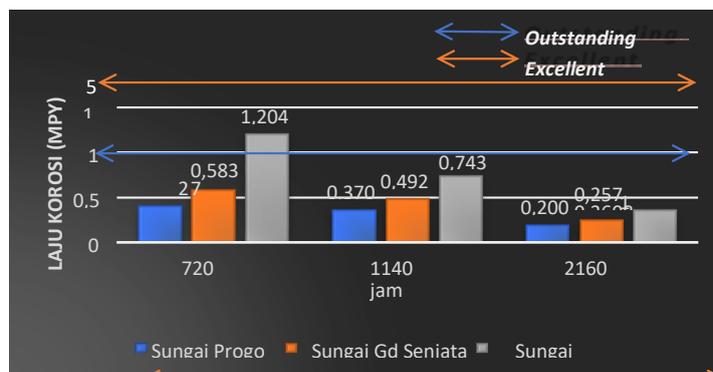
Gambar 5. Laju korosi pipa galvanis treatment pada berbagai lingkungan sungai terhadap waktu perendaman
