Perilaku oksidasi dari lapisan komposit Al-MoSi₂ yang difabrikasi di atas baja karbon rendah dengan teknik paduan mekanik

Moh. Thoyful Gufron^{a,*}, Yuris Setyoadi^a, Agus S. Wismogroho^b, Didik Aryanto^b
^aDepartemen Teknik Mesin, Fakultas Teknik dan Informatika, Universitas PGRI Semarang

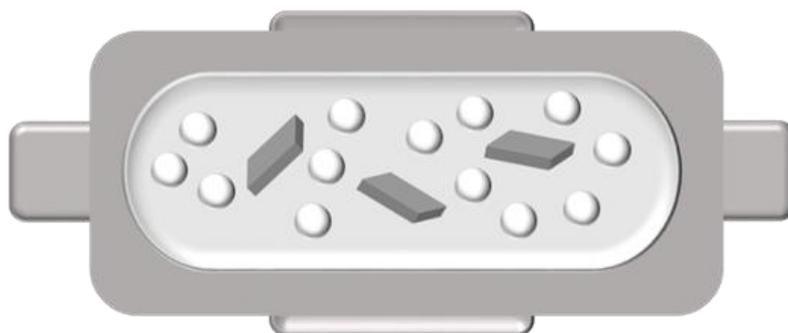
Gambar 1. Ilustrasi skema persiapan pelapisan menggunakan teknik paduan mekanis.

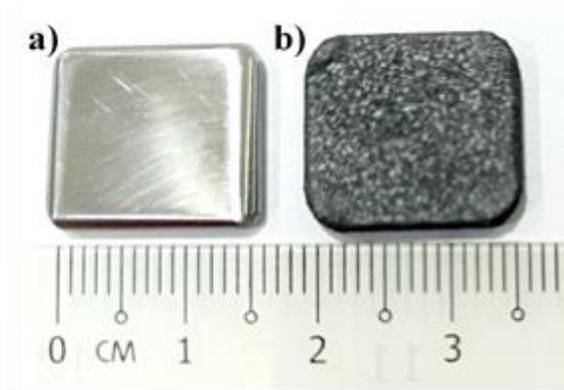
Gambar 2. Gambar substrat (a) sebelum dan (b) setelah proses pelapisan

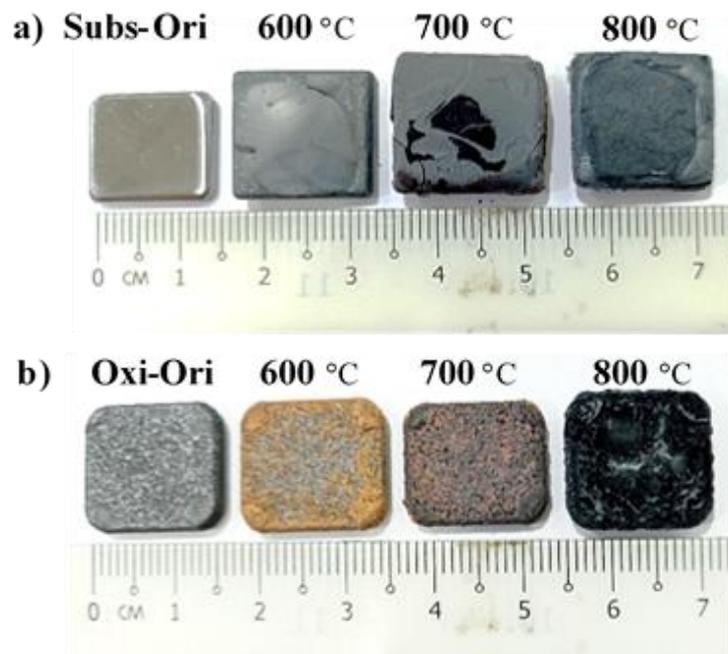
Gambar 3. permukaan teroksidasi a) substrat ,b) Al-MoSi₂

Gambar 3. menunjukkan mikrograf dari substrat dan lapisan Al-MoSi₂ sebelum dan sesudah oksidasi siklik selama 100 jam. Pada Gambar 3(a) jelas terlihat bahwa substrat baja karbon rendah memiliki ketahanan oksidasi yang tidak baik. Hal ini dapat dilihat dari perubahan dimensi dan warna-nya, dimensi substrat setelah oksidasi bertambah dengan meningkatnya suhu oksidasi. Meningkatnya suhu oksidasi menyebabkan peningkatan reaksi antara Fe dengan oksigen membentuk oksida yang tidak memiliki sifat melindungi sehingga pertumbuhan oksida terus berjalan dengan bertambahnya waktu. Mikrograf dari lapisan Al-MoSi₂ sesudah oksidasi menunjukkan perubahan warna, namun tidak menunjukkan perubahan ukuran ketika suhu oksidasi 600 dan 700 °C, namun lapisan berubah menjadi hitam dan bertambah dimensinya pada suhu oksidasi 800 °C. Hasil tersebut menunjukkan bahwa lapisan komposisi Al-MoSi₂ pada baja rendah karbon memiliki ketahanan oksidasi yang baik pada suhu 600 dan 700 °C dibandingkan dengan baja karbon rendah. Berdasarkan mikrograf dari substrat dan lapisan Al-MoSi₂ dapat disimpulkan bahwa lapisan komposit Al-MoSi₂ memiliki ketahanan oksidasi yang baik pada suhu 600 dan 700 °C.

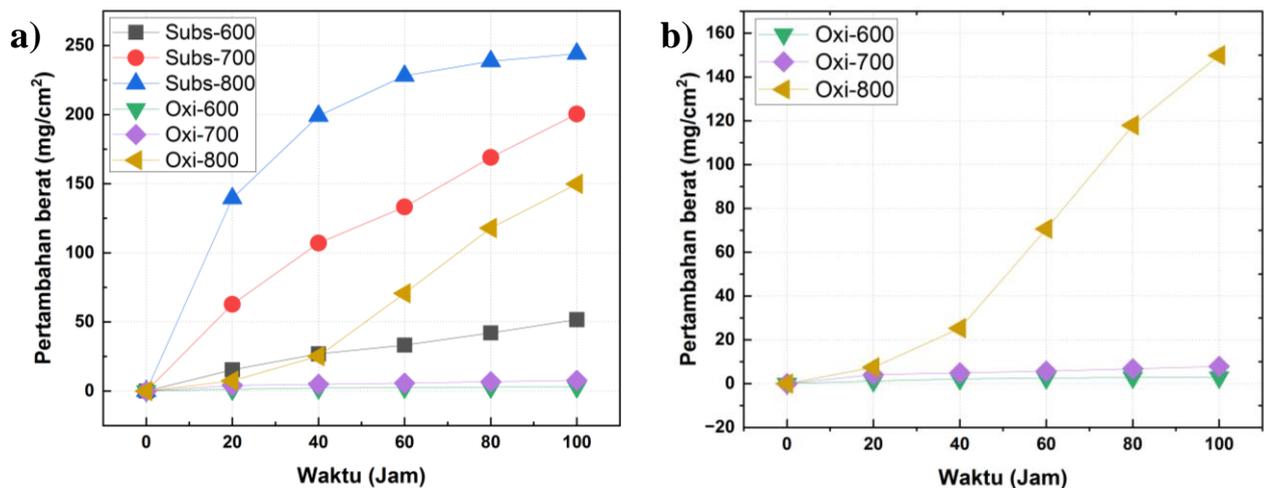
Gambar 4. Kinetika pertambahan berat per satuan luas terhadap waktu, a) semua sampel, b) sampel coating

Perilaku oksidasi lapisan komposit Al-MoSi₂ setelah oksidasi pada suhu 600, 700, dan 800 °C selama 100 jam dipelajari dari kurva kinetika pertambahan berat yang ditunjukkan pada Gambar 4. Pada gambar 4(a) ditunjukkan bahwa pertambahan berat pada baja karbon rendah secara umum lebih tinggi dibanding dengan baja karbon rendah yang dilapisi komposit Al-MoSi₂. Pertambahan berat pada baja karbon rendah linier dengan bertambahnya suhu oksidasi. Hasil ini mendukung dari data mikrograf yang pada Gambar 3. Berbeda dengan baja karbon rendah yang dilapisi komposit Al-MoSi₂, dimana pertambahan berat jauh lebih kecil dibanding tanpa lapisan. Detail kurva kinetika pertambahan berat untuk lapisan komposit Al-MoSi₂ ditunjukkan pada Gambar 4(b). Lapisan komposit Al-MoSi₂ memiliki pertambahan berat yang sangat rendah. Hal tersebut menegaskan bahwa MoSi₂ memiliki ketahanan oksidasi yang lebih baik dibandingkan dengan baja karbon rendah. Bagaimanapun, hasil yang berbeda ditunjukkan pada lapisan komposit yang dioksidasi pada suhu 800 °C, dimana pertambahan massa yang signifikan terjadi pada siklus yang ketiga. Hasil tersebut menguatkan bahwa lapisan komposit Al-MoSi₂ tidak memiliki ketahanan oksidasi yang bagus ketika suhu oksidasi 800 °C.

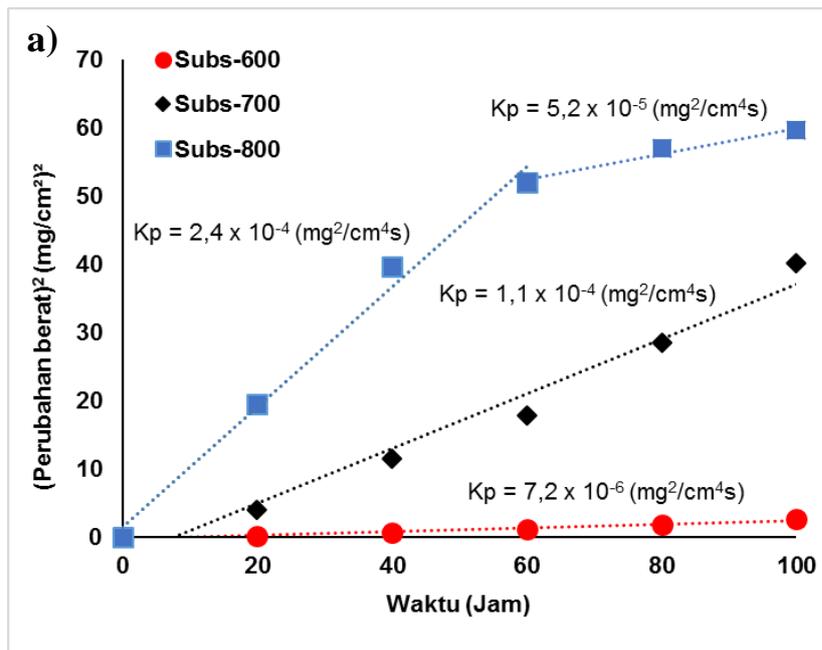
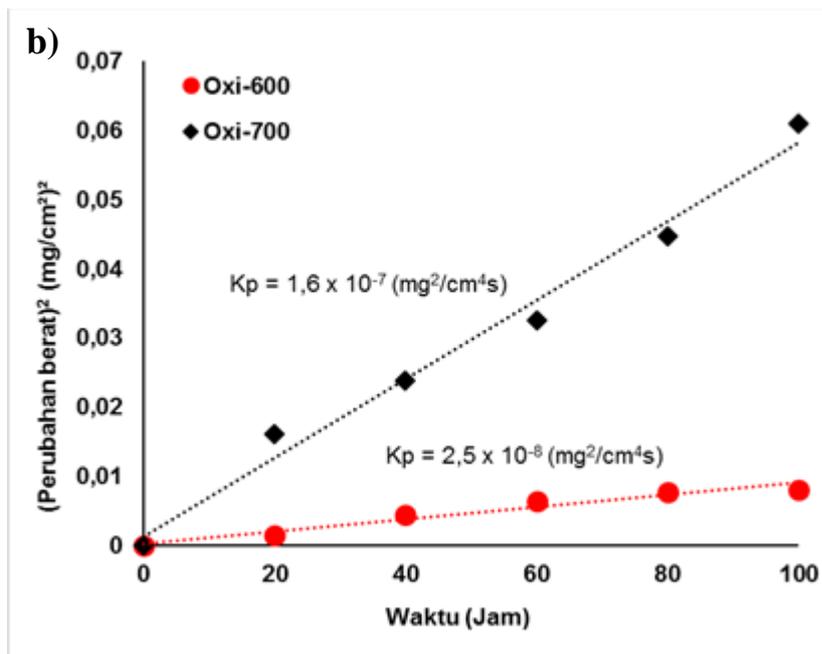
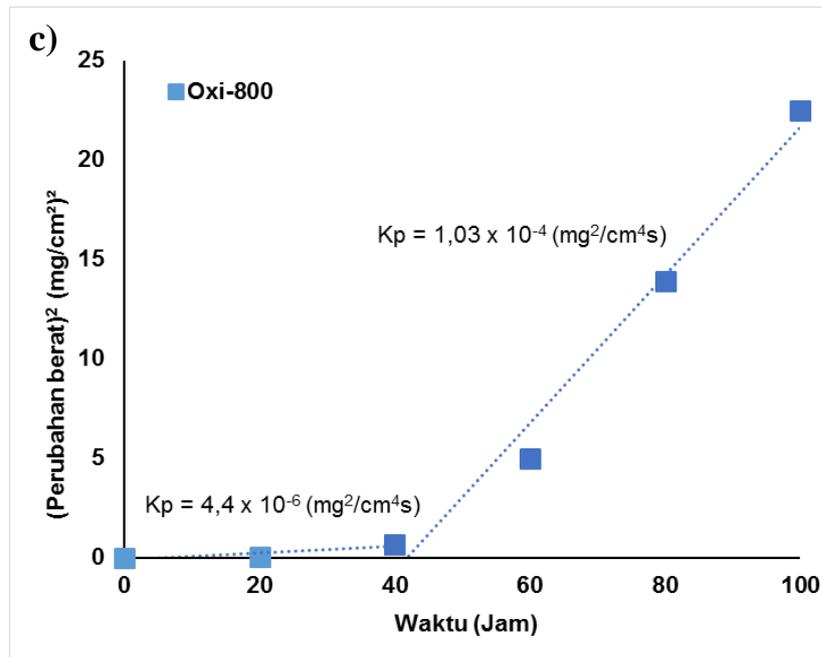
Gambar 5. Perubahan berat² sebagai laju oksidasi dari substrat dan pelapis, a) perubahan berat² substrate, b) perubahan berat² Oxi-600; Oxi-700, c) perubahan berat² Oxi-800.

Dimana X adalah perubahan berat per satuan luas permukaan, t menunjukkan waktu dan K_p adalah konstanta laju pertumbuhan parabola [21]. Laju oksidasi yang mengikuti laju parabola (K_p) berarti kerak oksida melekat dengan baik pada lapisan substrat [25,26]. Dapat dipahami bahwa ketahanan oksidasi Al-MoSi₂ yang sangat baik disebabkan oleh rendahnya laju oksidasi. Gambar 5(a) menunjukkan konstanta laju parabola pada substrat baja karbon rendah, pada saat pengujian oksidasi 800 °C nilai K_p subs-800 pada 60 jam pertama sebesar $2,4 \times 10^{-4}$ kemudian mengalami penurunan sebesar $5,2 \times 10^{-5}$ pada jam ke 60 sampai ke 100 jam. Gambar 5(b) menunjukkan bahwa nilai konstanta laju parabola lapisan komposit Al-MoSi₂ lebih rendah dibandingkan dengan substrat. Konstanta laju parabola untuk substrat dan lapisan komposit Al-MoSi₂ pada suhu yang diteliti dapat dilihat dalam Tabel 3. Gambar 5(c) nilai konstanta laju parabola lapisan komposit Al-MoSi₂ nilai K_p Oxi-800 pada 40 jam pertama sebesar $4,4 \times 10^{-6}$ kemudian mengalami kenaikan yang signifikan sebesar $1,03 \times 10^{-4}$ pada jam ke 40 sampai ke 100 jam. Hasil tersebut menguatkan bahwa lapisan komposit Al-MoSi₂ tidak memiliki ketahanan oksidasi yang bagus ketika suhu oksidasi 800 °C.

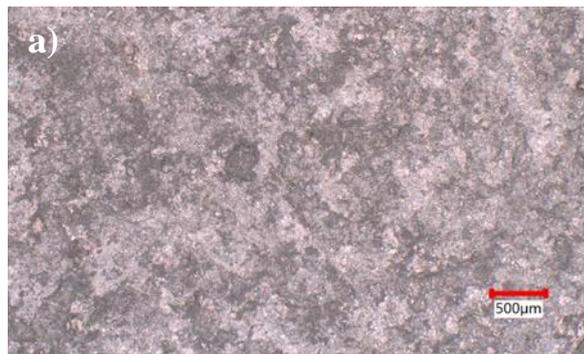
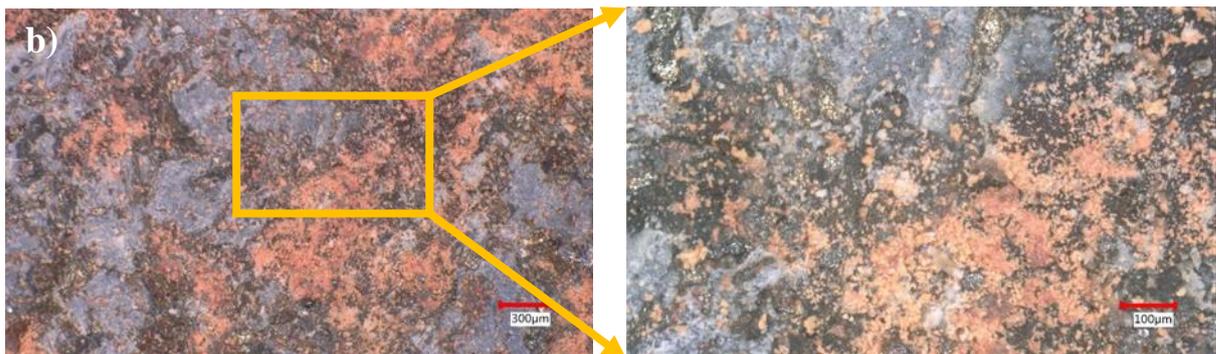
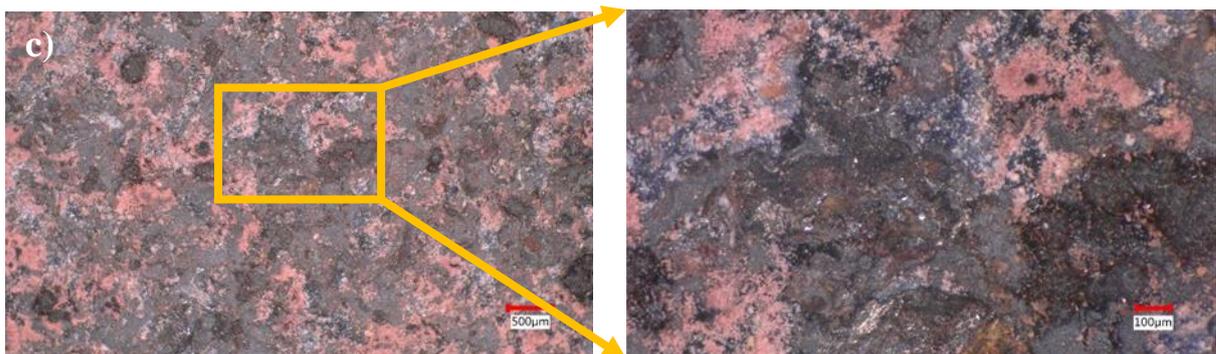
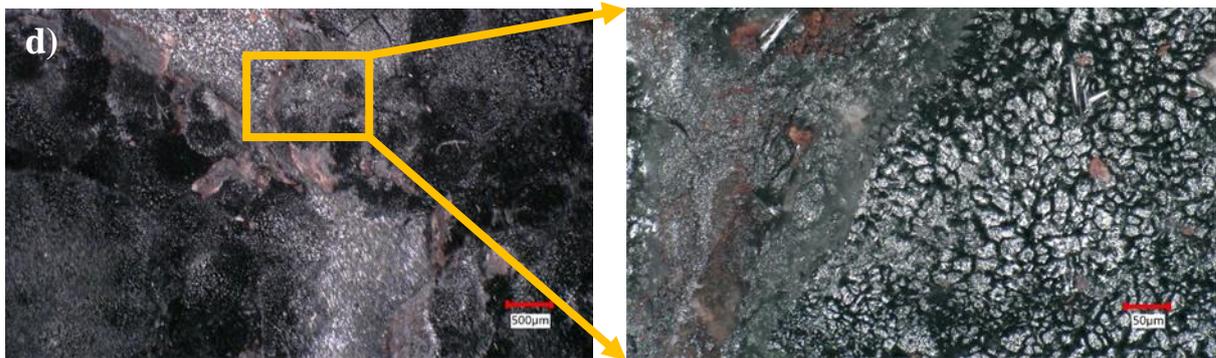
Gambar 6. Mikrografi Al-MoSi₂ permukaan pelapis komposit, a)sebelum pengujian, b)Oxi-600, c)Oxi-700, d)Oxi-800.

Gambar 6. menyajikan gambar mikroskopi dari lapisan komposit Al-MoSi₂ sebelum dan setelah teroksidasi selama 100 jam. Terjadi perubahan warna pada setiap variasi temperatur dikarenakan pembentukan fase baru yang sifatnya protektif. Gambar 6(a) memperlihatkan lapisan komposit Al-MoSi₂ yang belum dilakukan pengujian oksidasi. Terlihat substrat baja karbon rendah tertutupi sempurna oleh lapisan komposit Al-MoSi₂. Gambar 6(b) memperlihatkan permukaan lapisan komposit Al-MoSi₂ yang teroksidasi pada temperatur 600 °C, terlihat ketahanan MoSi₂ pada lapisan yang bisa menahan oksidasi yang baik. Walaupun penyebaran Al tidak begitu sempurna namun pada suhu 600 °C Al masih efektif untuk merekatkan lapisan pada substrat. Gambar 6(c) menunjukkan bagian permukaan lapisan komposit Al-MoSi₂ yang teroksidasi pada temperatur 700 °C, terdapat beberapa titik yang berwarna sedikit gelap dan ketika diperbesar akan membentuk lubang (cekungan), hal itu disebabkan karena Al mengalami difusi antar lapisan ketika terkena suhu tinggi [3]. Sementara itu, ketika suhu oksidasi lebih tinggi dari 750 °C, pembentukan MoO yang cepat akan menyebabkan pemuai volume yang serius dan penguapan oksidasi, dan pelepasan tegangan internal akan menyebabkan pelepasan atau bahkan disintegrasi bahan substrat [19]. Gambar 6(d) menunjukkan bahwa lapisan komposit Oxi-800 mengalami kerusakan yang begitu parah pada pelapisannya, dan menyebabkan substrat menjadi teroksidasi dan munculnya bintik oksida. Terjadi perubahan warna dari abu abu kecolatan menjadi berwarna hitam

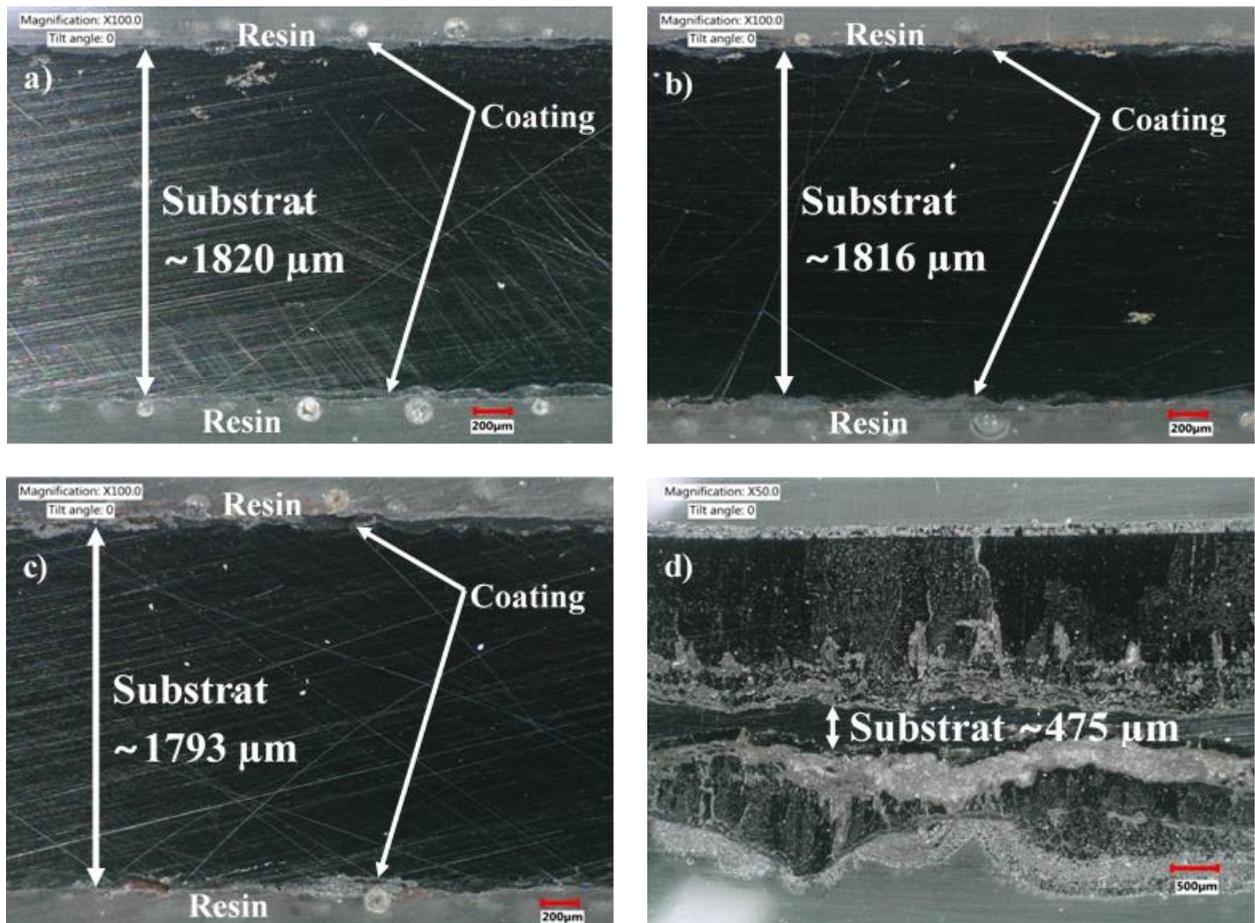
Gambar 7. Gambar penampang *Optical Microscop* lapisan komposit Al-MoSi₂, a)sebelum pengujian, b)Oxi-600, c)Oxi-700, d)Oxi-800
