Studi Korosi Baja Galvanis Melalui Perlakuan Ekspos Di Lingkungan Perairan Sungai Cidaho - Sukabumi

[Title: Study of Corrosion on Galvanized Steel After Exposure in The Water Environment of Cidaho River - Sukabumi] In the study, the behavior of galvanized steel has been studied within the Cidaho River, Sukabumi-West Java. The heavy mortality of galvanized steel is determined by the weight loss method after being exposed for a certain period in river surface and 1 meter water depth. The surface morphology and chemical composition of the corrosion products were analyzed by using Scanning Electron Microscopy (SEM) - Energy Dispersive Spectroscopy (EDS) and X-Ray Diffraction (XRD). After exposure, all galvanized steel surfaces are covered by corrosion products. The result of weight loss of galvanized steel after being exposed to 76 days were 1.37 mg/cm² in the river surface and 7.83 mg/cm² in 1 meter depth. Increased damage from galvanized steel in water depth occurs because there was no eroded current protective layer formed. The dominant corrosion product in galvanized steel which has been exposed in 1 meter water depth was Zincite (ZnO). These results indicate that the use of galva

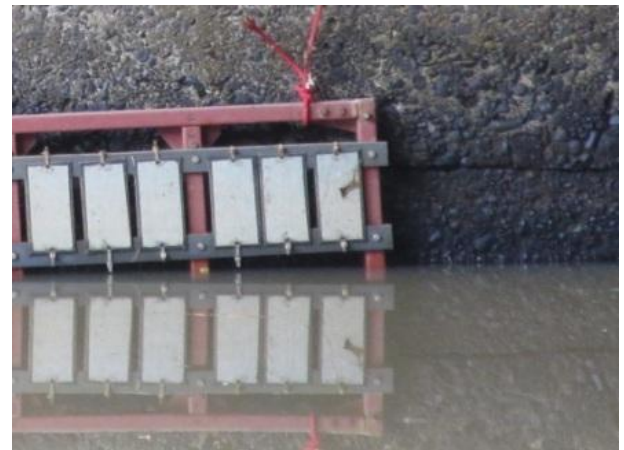
Gambar 2. Perakitan spesimen pada rak uji.

Lembaran plat baja galvanis dipotong berbentuk persegi panjang dengan ukuran 150 x 80 x 2 mm dan diberi kode pada sisi kiri atas. Sebelum dan sesudah ekspos, sampel dibersihkan sesuai dengan standard ASTM G-1 (ASTM 1999). Setelah dibersihkan, dilakukan pengukuran dimensi dan penimbangan kemudian disimpan ke dalam desikator. Pemasangan spesimen menggunakan rak uji seperti pada Gambar 2.

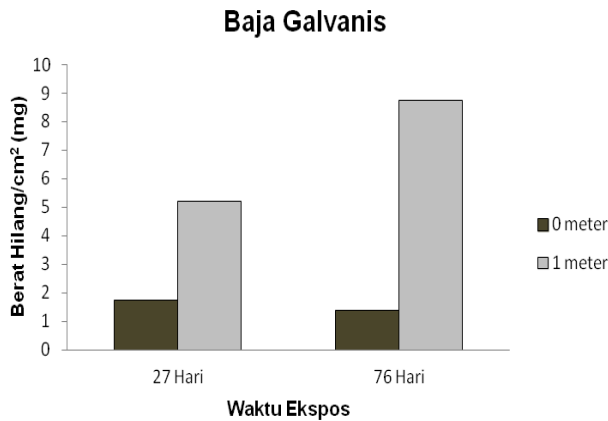
Gambar 3. Laju korosi baja galvanis vs waktu.

Pada kedalaman 1 meter, kerusakan baja galvanis lebih besar dikarenakan air cenderung bersifat korosif sesuai hasil dari perhitungan indeks kejenuhan air (LSI). Selain itu dimungkinkan lapisan penghambat pada baja galvanis tidak sempat terbentuk karena tergerus oleh aliran arus sungai. Berbeda jika dalam kondisi statis, maka akan terbentuk deposit atau scale alami dari garam yang tidak larut pada permukaan baja galvanis (Rose *dkk.*, 2012). Deposit tersebut, bergabung dengan zinc untuk membentuk lapisan penghalang berupa kalsium karbonat dan zinc karbonat yang memperlambat laju korosi (Merajul *dkk.*, 2014).
